Untersuchungsbericht Nr. B 16.14.007.01

Auftrag: Untersuchungen an den Natursteinfassaden
Objekt: Rathaus in Nordhausen

Auftraggeber: Stadt Nordhausen
Markt 1
99734 Nordhausen

Weimar,
23.05.2014

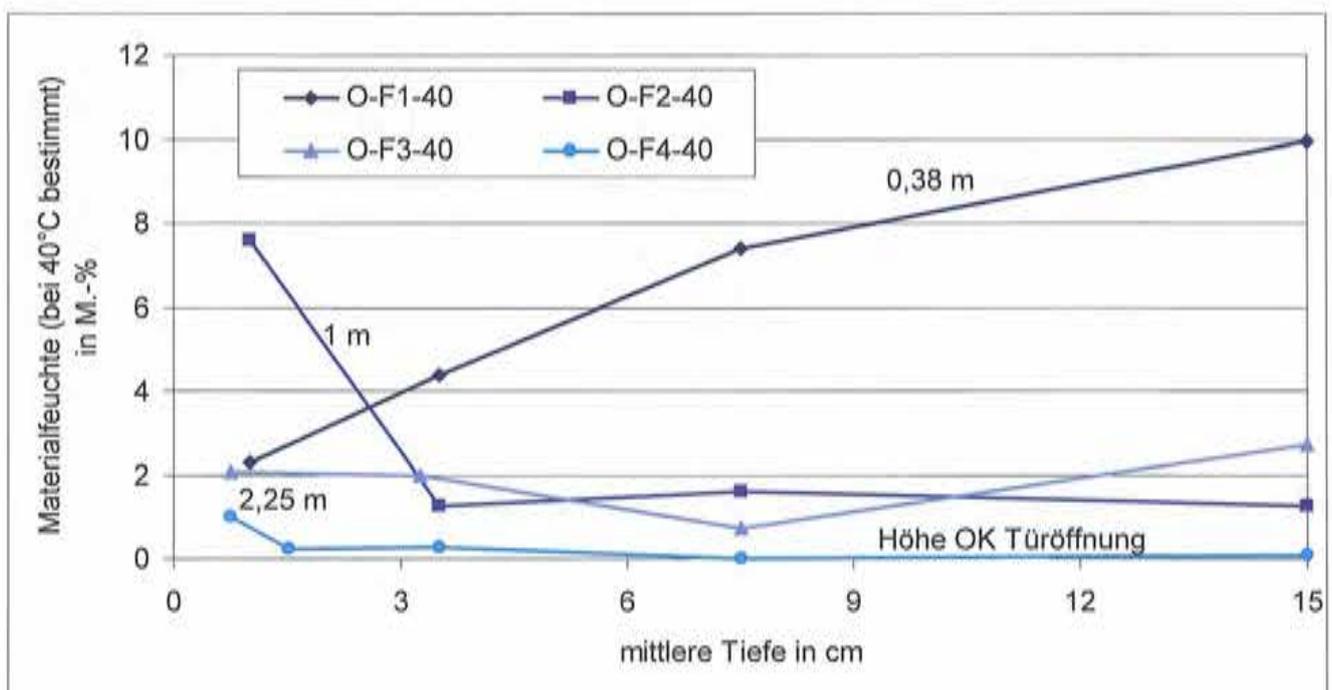
Abb. 3.1.1.1: Materialfeuchten (Bestimmung bei 40°C) in Bohrmehlproben aus Fugenbereichen an der Ostfassade – untere Probenahmestellen

An der Ostfassade sind im unteren Teil des Sockels (hier 0,38 m über dem Gelände) sehr hohe Feuchtegehalte nachweisbar. Mit der Probenahmetiefe steigen die Werte stark an. Es ist davon auszugehen, dass Wasser in erdberührten Teilen des Mauerwerks eindringt und vor allem über die Mauermörtel in höhere Wandbereiche umgelagert wird. Erkennbar ist auch, dass mit der Höhe schon im Bereich des Sockels die Werte schnell abnehmen und in Höhe der Oberkante der Türöffnung („O-F4-40“) keine relevanten Feuchtebelastungen im Mauerwerk mehr vorliegen.

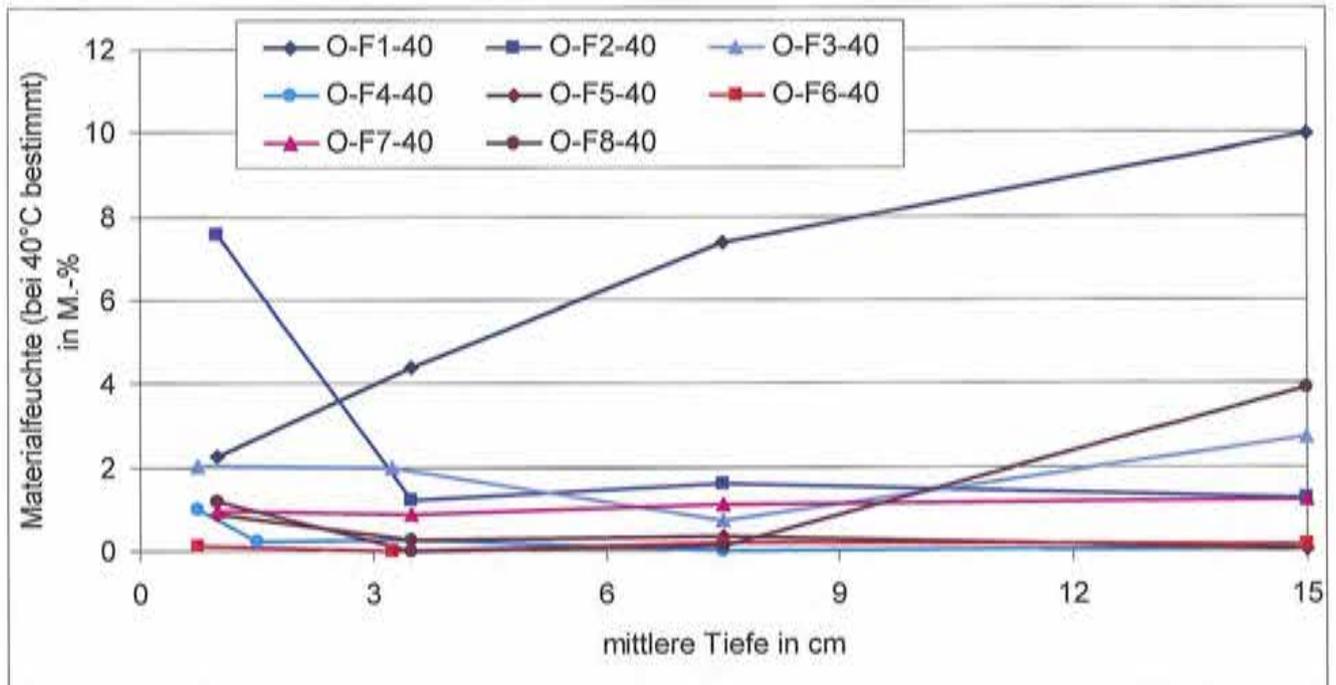
Abb. 3.1.1.2: Materialfeuchten (Bestimmung bei 40°C) in Bohrmehlproben aus Fugenbereichen an der Ostfassade – alle Probenahmestellen

Mit Zunahme der Probenahmehöhen bleiben die Materialfeuchten im Mauerwerk zunächst auf einem sehr geringen Niveau. Mit dem Erreichen des Dachgesimses (Probenahmestellen O-F-7-40 und O-F-8-40) steigen die Werte ab einer Probenahmetiefe von etwa 10 cm wieder an. Unmittelbar über der Probenahmestelle waren defekte Ziegel in Nähe der Dachkante vorhanden. Über diese erfolgte der Wassereintrag in die Mauerkrone.

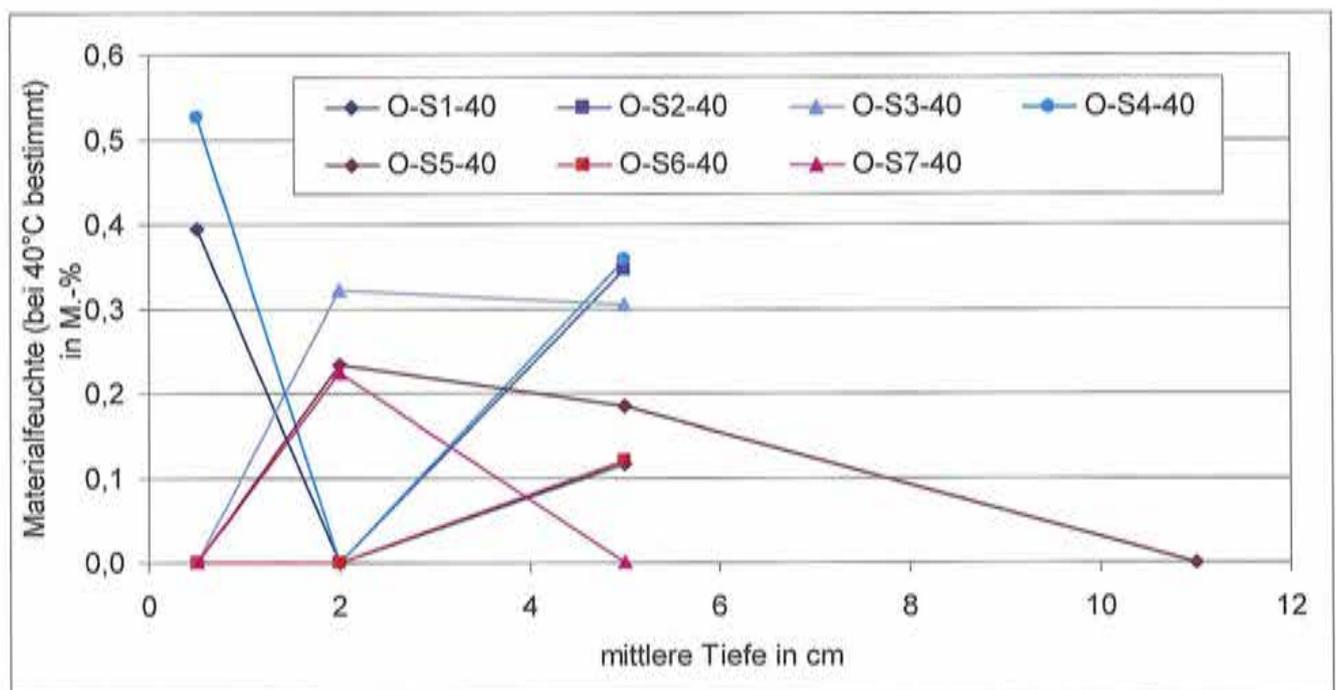
Abb. 3.1.1.3: Materialfeuchten (Bestimmung bei 40°C) in Bohrmehlproben aus Natursteinen an der Ostfassade – alle Probenahmestellen

Die Feuchtegehalte in den Natursteinen bewegen sich auf niedrigem Niveau. Eindeutige Trends sind nicht erkennbar.

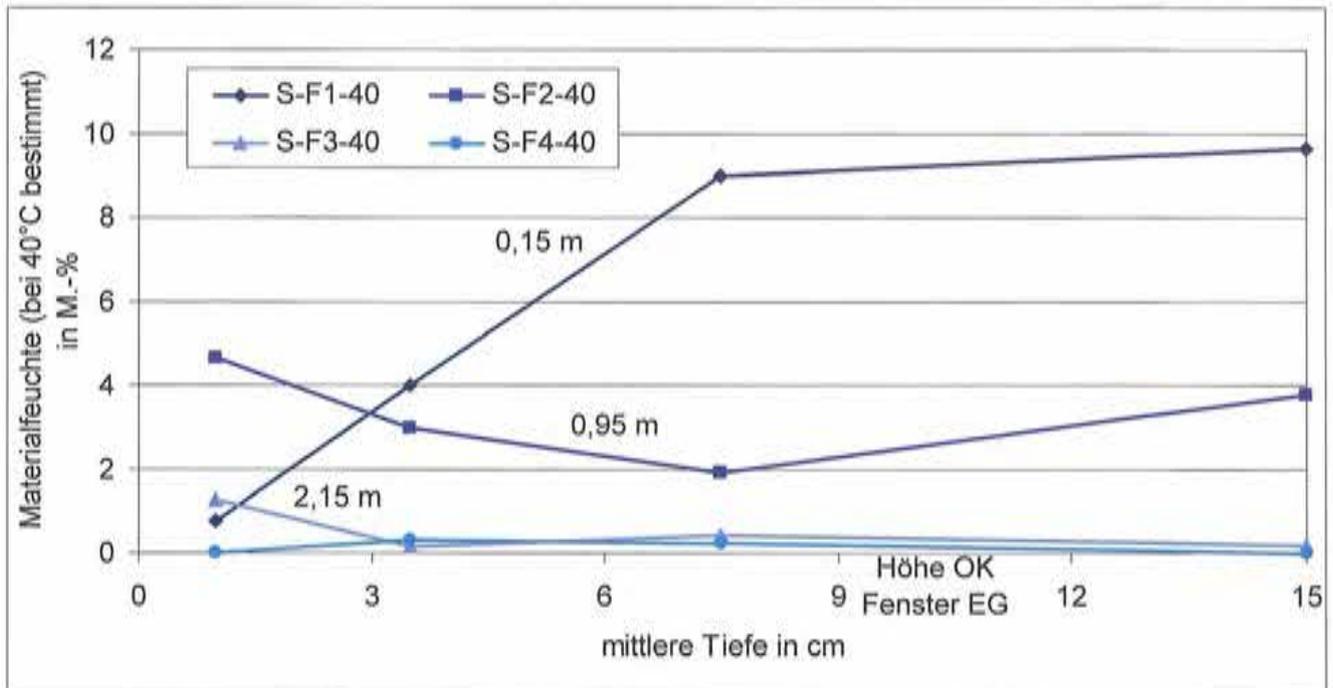
Abb. 3.1.1.4: Materialfeuchten (Bestimmung bei 40°C) in Bohrmehlproben aus Fugenbereichen an der Südfassade – untere Probenahmestellen

Es ergibt sich eine mit der Ostfassade vergleichbare Situation. Unmittelbar über dem Gelände sind die Feuchtegehalte im Mauerwerk (Mörtel) sehr hoch. Bis zur Sockeloberkante nehmen die Werte bereits deutlich ab und in den höheren Wandbereichen (siehe auch Abb. 3.1.1.5) sind keine relevanten Feuchtebelastungen im Bereich der Probeachse festzustellen.

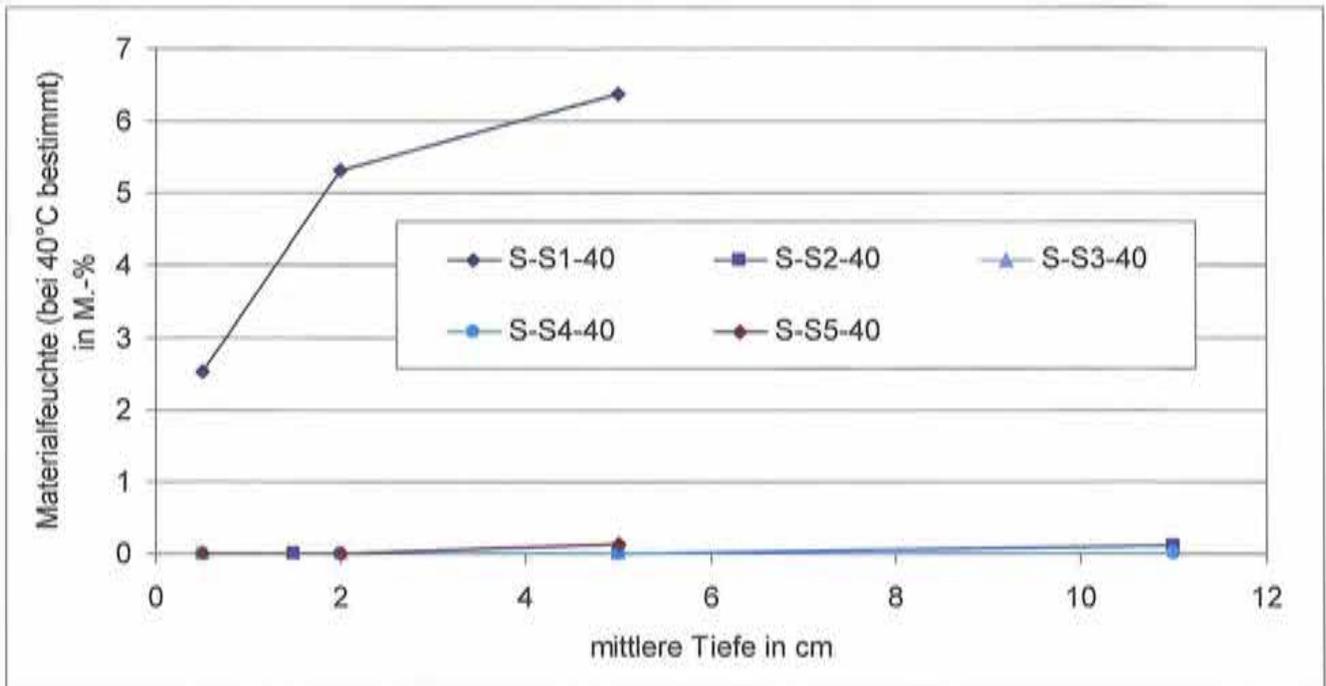
Abb. 3.1.1.6: Materialfeuchten (Bestimmung bei 40°C) in Bohrmehlproben aus Natursteinen an der Südfassade – alle Probenahmestellen

In den Steinen der Südfassade sind, außer im Bereich des Sockels (S-S1-40) keine relevanten Feuchtegehalte nachweisbar. Der betroffene Stein im Sockelbereich war sehr weich und vermutlich gut für den kapillaren Feuchtetransport geeignet.

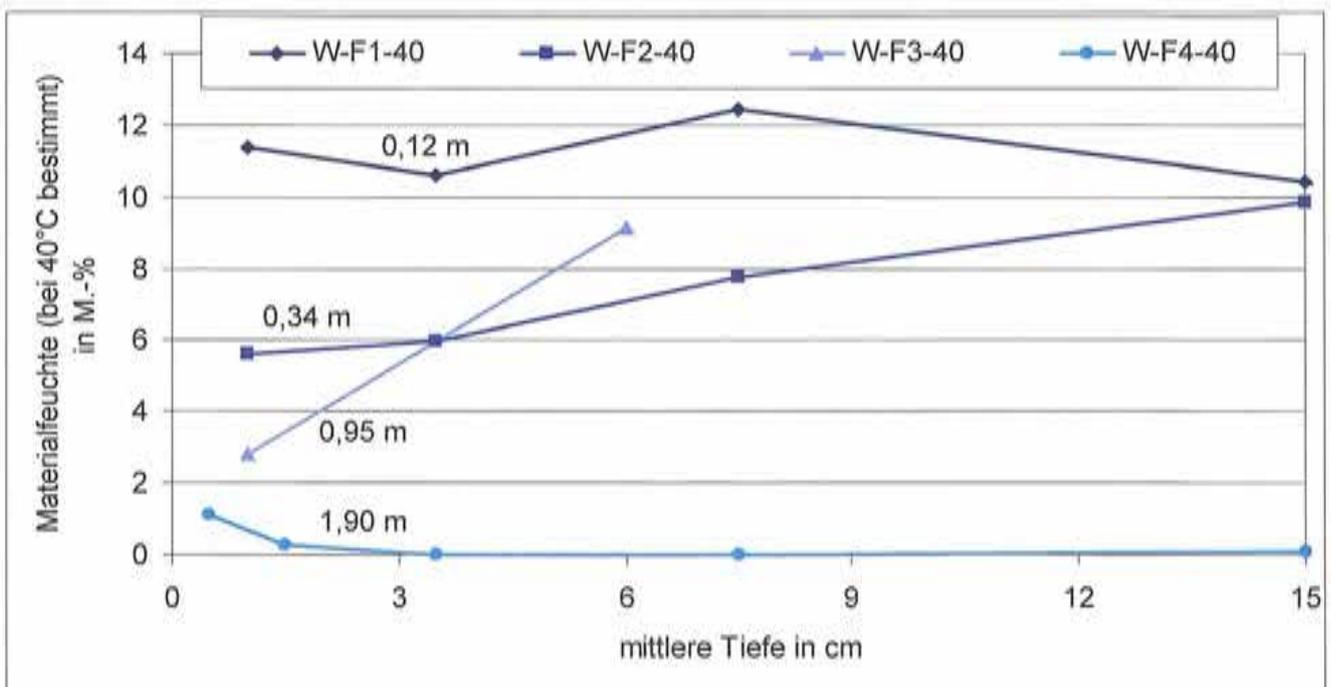
Abb. 3.1.1.7: Materialfeuchten (Bestimmung bei 40°C) in Bohrmehlproben aus Fugenbereichen an der Westfassade – alle Probenahmestellen

An der Westfassade zeichnen sich hohe Feuchtegehalte im Sockelbereich ab. Die Werte sind über die gesamte Sockelhöhe hoch bis sehr hoch und nehmen mit der Entnahmetiefe zu. Es deutet sich an, dass in den höheren Wandflächen (W-F4-40) die Werte erheblich sinken und dann das Niveau der anderen Fassadenbereiche erreichen.

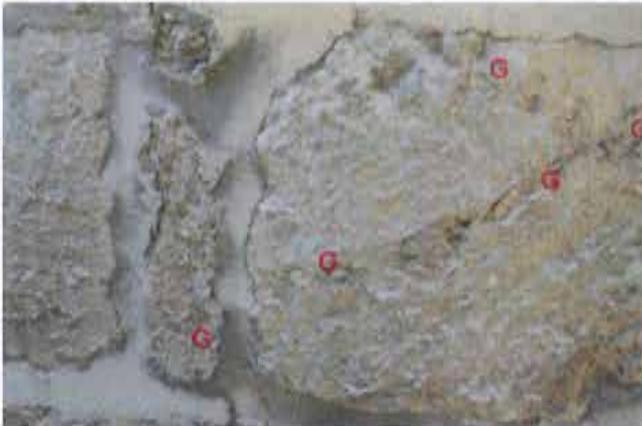
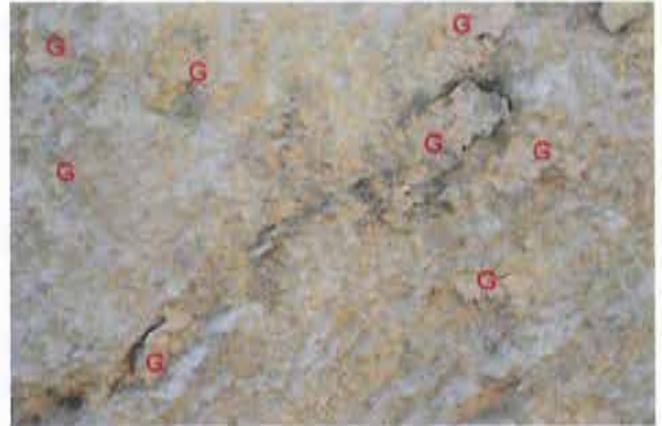
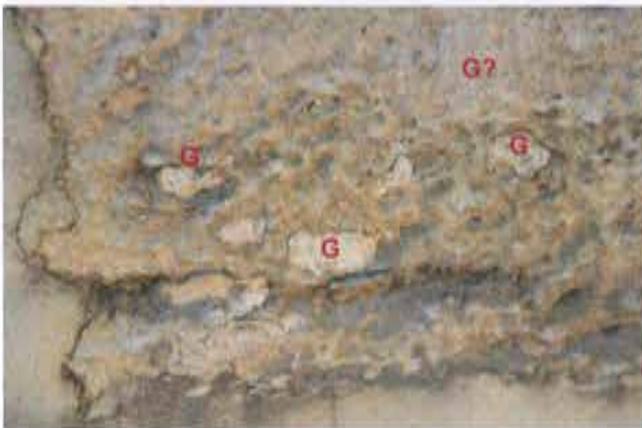
Bilder A1.13 bis A1.16: Oberflächen von Steinen an anderen Flächen der Ostfassade:
An vielen Stellen sind Fehlstellen im Stein (z.B. auch Risse, Klüfte, Lunker) mit Gipsmörteln („G“) verschlossen worden. Ziel war vermutlich das Erreichen einer gleichmäßig geschlossen erscheinenden Wandoberfläche.

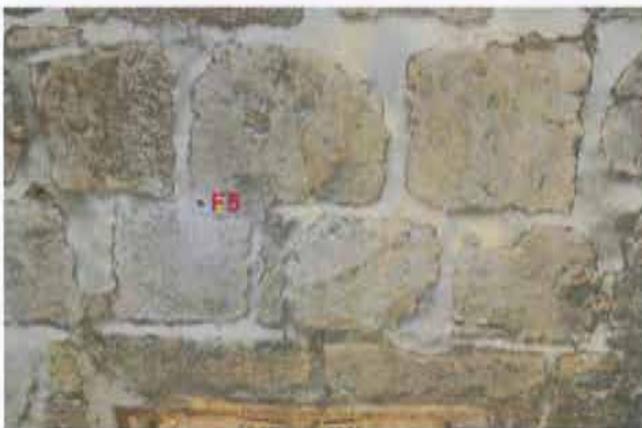
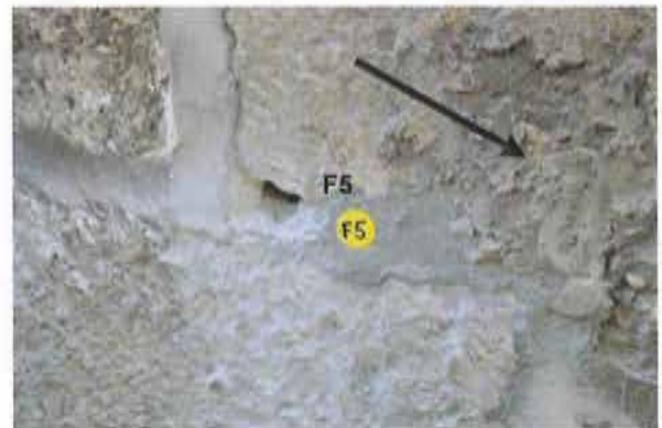
Bilder A1.17 und A1.18: Die Fuge an der Probenahmestelle O-F5 („F5“) ist bereits mit einem zementhaltigen Mörtel erneuert worden. Unter dieser „neuen“ Verfugung befindet sich ein Gipsmörtel. Unmittelbar neben der Probenahmestelle (Pfeil) befinden sich beschichtungsartige Reste auf der Steinoberfläche. Deren Struktur unterscheidet sich deutlich von der Verfugung.

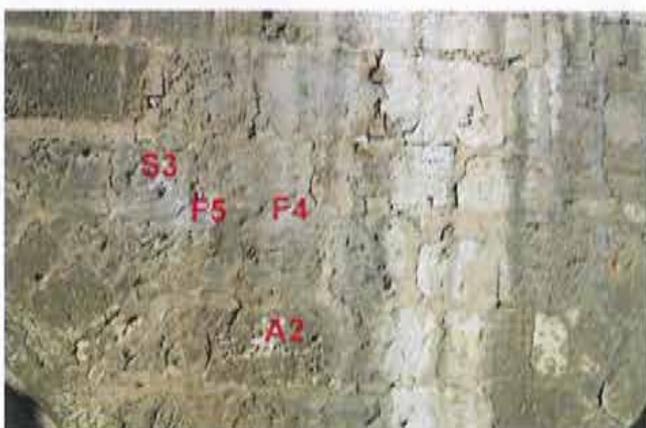
Bild A1.46: Übersicht zum Wandbereich mit den Probenahmestellen S-A2 („A2“), S-S3 („S3“), S-F4 („F4“) und S-F5 („F5“): Es sind Gipsmörtelverfugungen noch in größerem Umfang vorhanden. Vermutlich begünstigte die Südexposition (schnelle Trocknung nach Durchfeuchtung) die Erhaltung dieser Mörtel.

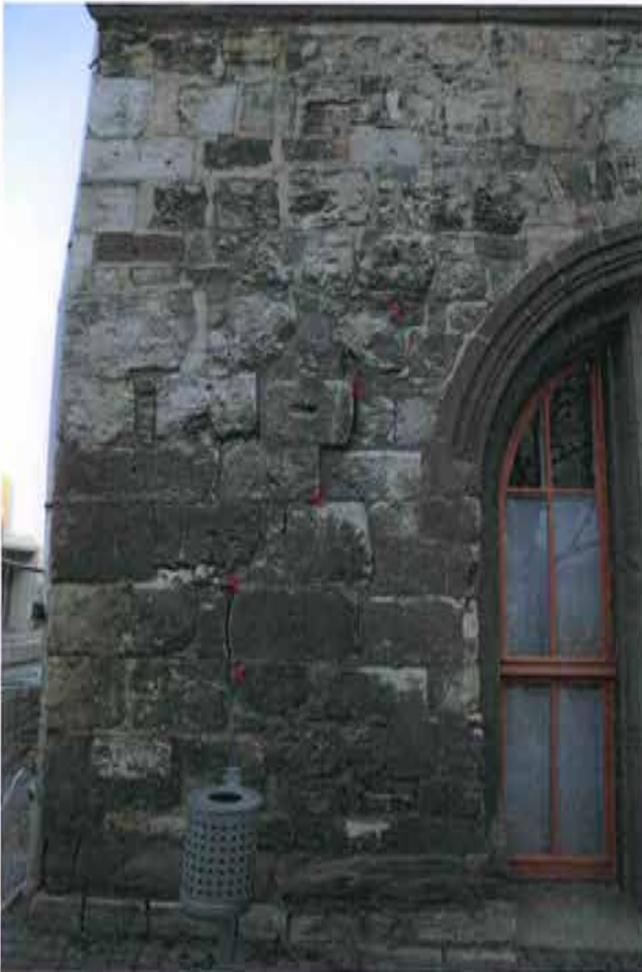
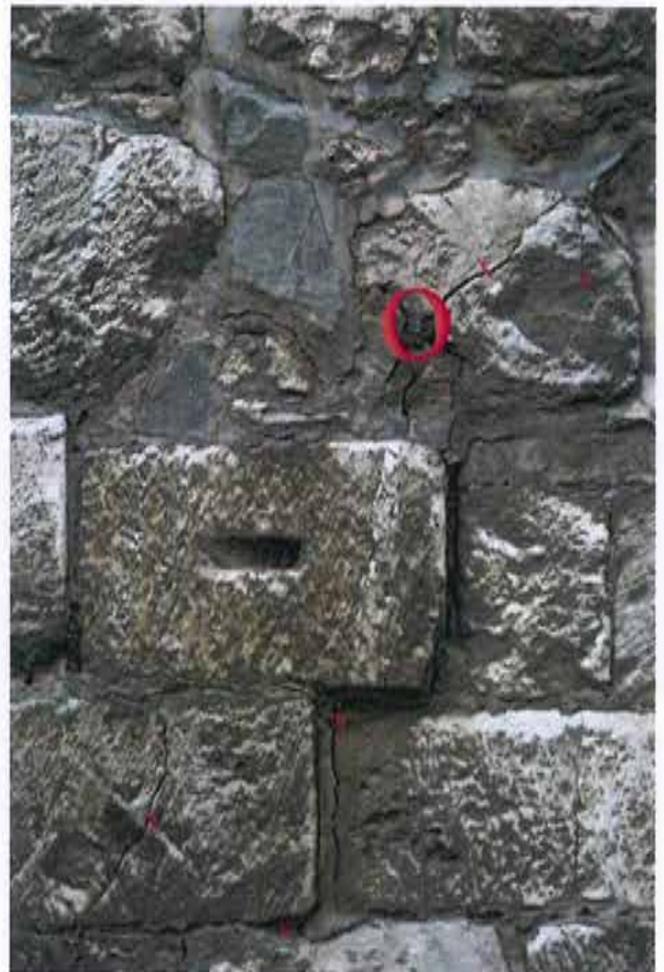
Bilder A1.74 und A1.75: Im Eckbereich der Westfassade zur Nordwand sind Rissbildungen, die mindestens über die Höhe des Erdgeschosses verlaufen, sichtbar. Erkennbar ist auch ein gewisser Versatz des Eckbereiches. Schuld allein an dieser Situation kann nicht der gesondert gekennzeichnete Eisenkeil im Mauerwerk sein.

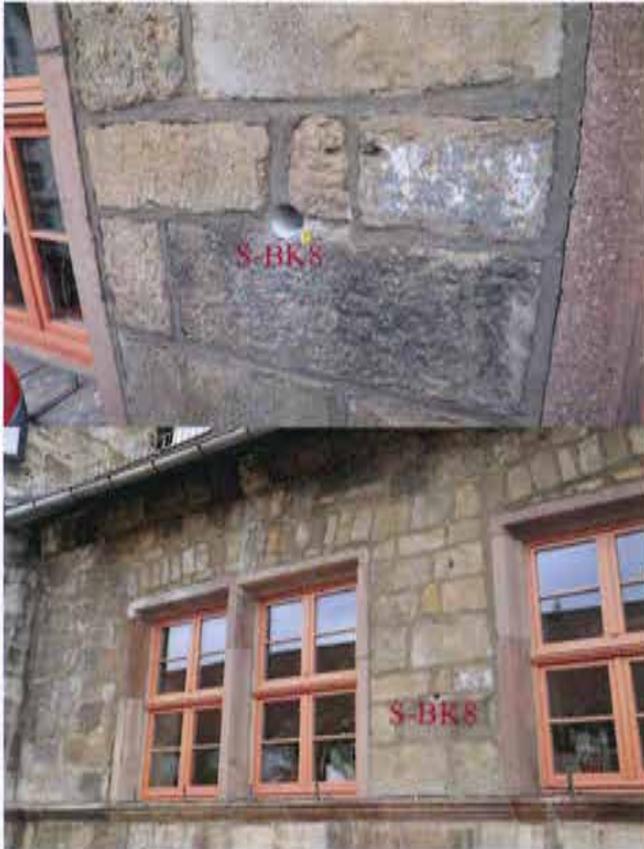
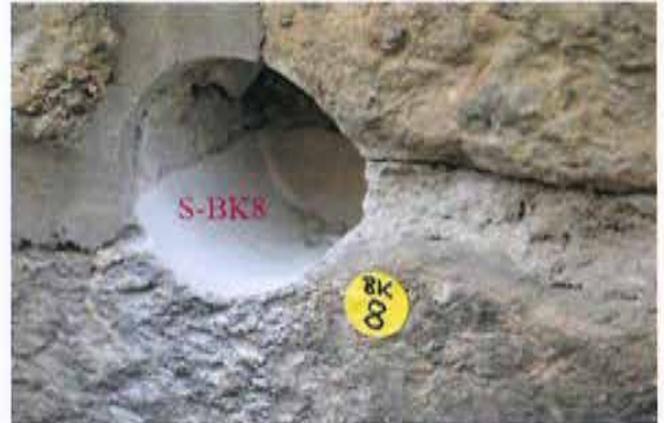
Bilder A2.26 bis A2.28: Entnahmestelle der Bohrkernprobe S-BK8: Die Verfugung besteht aus einem sehr festen zementhaltigen Mörtel. Der Mauermörtel darunter enthält gröbere Gesteinskörnungen und unterscheidet sich somit von Gipsmörteln des Altbestandes.

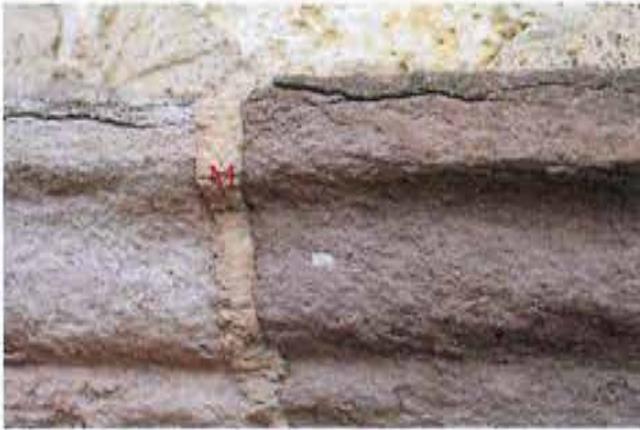
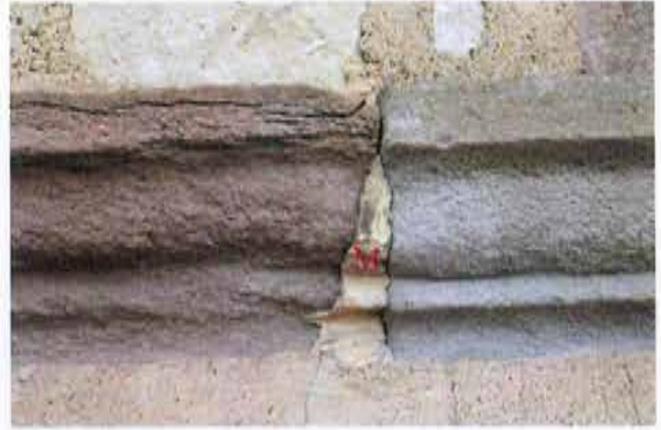
Bilder A2.37 und A2.38: Detailansichten zu Bild A2.36: Die Ansichten zeigen, dass beim hellen und dunkleren roten Sandstein gleiche Schadbilder auftreten. An der Oberseite schalen Steinschichten ab. Verstärkt wird dieser Prozess durch die Verfugung („M“) mit einem sehr festen zementhaltigen Mörtel. Keine signifikanten Schäden sind bisher am grauen Naturstein (rechts in Bild A2.38) erkennbar.

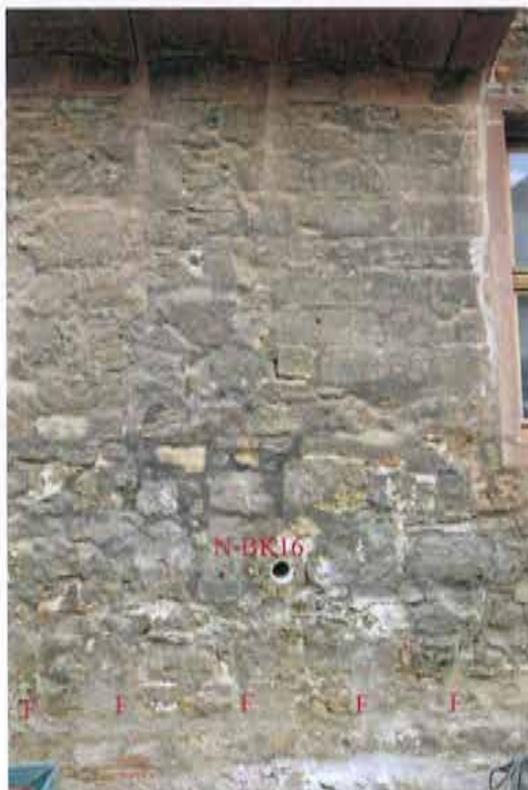
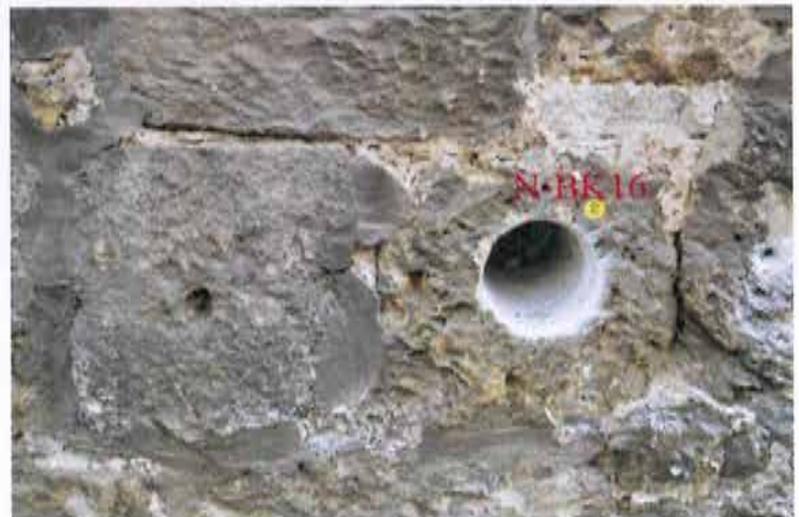
Bilder A2.61 und A2.62: Entnahmestelle der Bohrkernprobe N-BK16 an der Nordfassade: Die Situation oberhalb der Probenahmestelle ist vergleichbar mit der an den Probenahmestellen N-BK13 bis N-BK15.

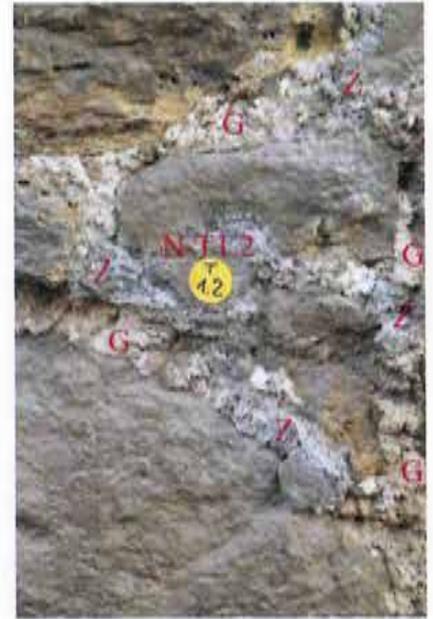
Bilder A2.63 bis A2.65: Die Probenahmestelle N-T1 befindet sich unterhalb der Stelle N-BK16 unmittelbar neben den senkrecht angeordneten Mörtelstreifen. Mit je einem Mörtelstreifen wurde ein senkrecht in einem Schlitz angeordneter Eisenstab fixiert. Dieser diente als Elektrode zum Aufbau eines elektrischen Feldes im Mauerwerk. Im Inneren des Gebäudes könnten ebenfalls Elektroden angeordnet sein. Das Bestandsmauerwerk ist mit Gipsmörtel („G“) errichtet. Scheinbar mit der Installation der erwähnten Anlage wurden Fugenbereiche mit zementhaltigen Mörteln („Z“) überarbeitet.

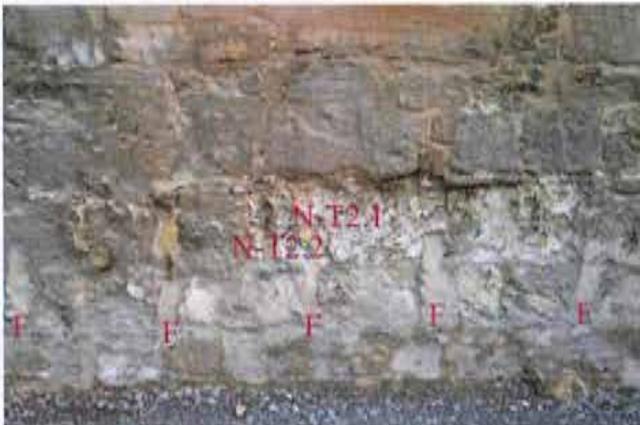
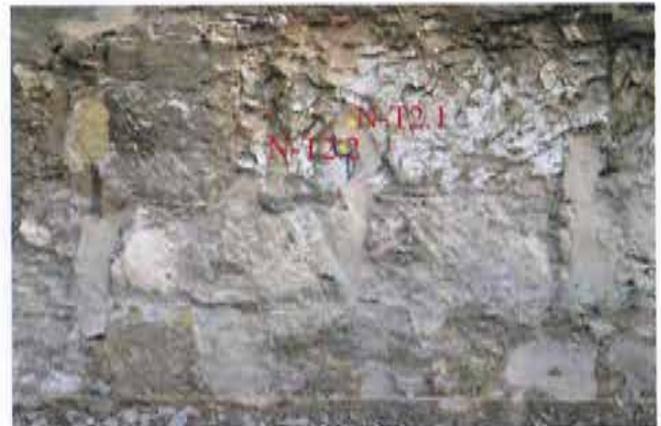
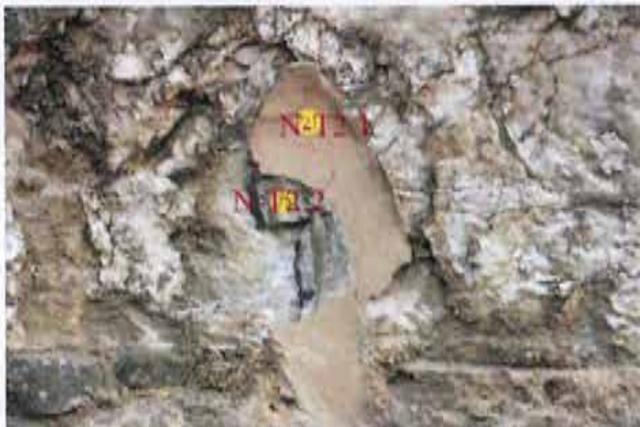
Bilder A2.67 bis A2.69: Probenahmestelle N-T2 im östlichen Teil der Nordfassade über einem Teil der „Entfeuchtungsanlage“ („F“): Der Gipsstein über der Anlage schalt flächig und tief ab. Es ist hier bereits von einer Querschnittsminderung der äußeren Mauerwerksschicht auszugehen. Die Probenentnahme erfolgte in unmittelbarer Nähe des Eisenstabes der Installation. Die ober sich abschalende Mörtelschicht (N-T-2.1) besaß eine hellbraungraue Färbung. Der Mörtel darunter war dunkelanthrazitfarben mit einem bläulichen Farbton. Wahrscheinlich handelt es sich um einen hüttensandreichen Mörtel.

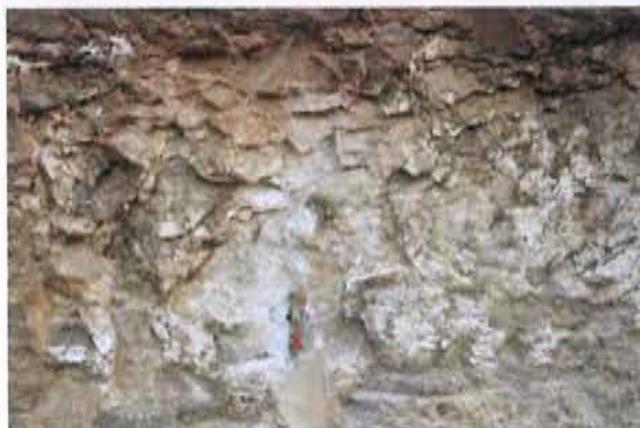
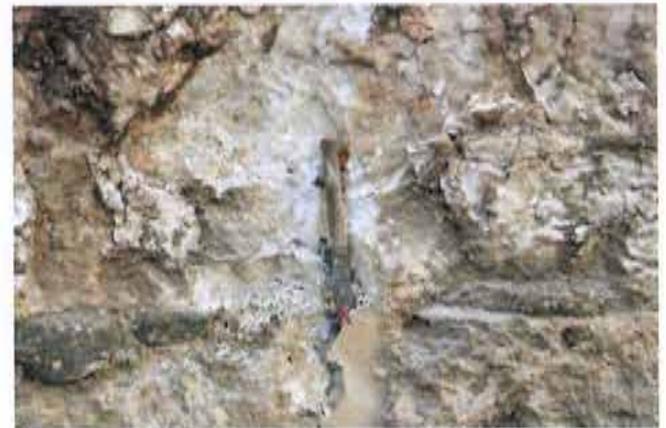
Bilder A2.70 und A2.71: Detailansichten zu Bild A2.67: Der Gipsstein ist oberhalb vom Eisenstab („x“) in bis etwa 1 cm dicken Schichten mehrfach abgeschalt und hat so eine deutliche Querschnittsverminderung erfahren. Der noch vorhandene Stein ist zusätzlich stark geschädigt.

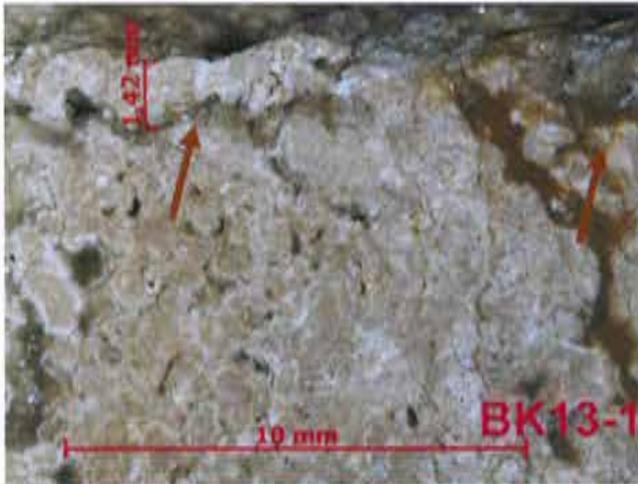
Bild A4.1: Anschlifffläche des Teilabschnittes 1 des Querschnittes (Oberfläche oben im Bild) der Natursteinprobe N-BK13: Von der Oberfläche beginnen sich bis zu 1,5 mm dicke Schichten abzuschalen. Rissartige Hohlräume sind mit bräunlichem Material gefüllt. (mit Pfeilen gekennzeichnete Stellen – siehe nachfolgende Bilder mit Detailansichten) Im Stein ist mehr Hohlräumigkeit vorhanden als von den Steinoberflächen zu erwarten wäre.

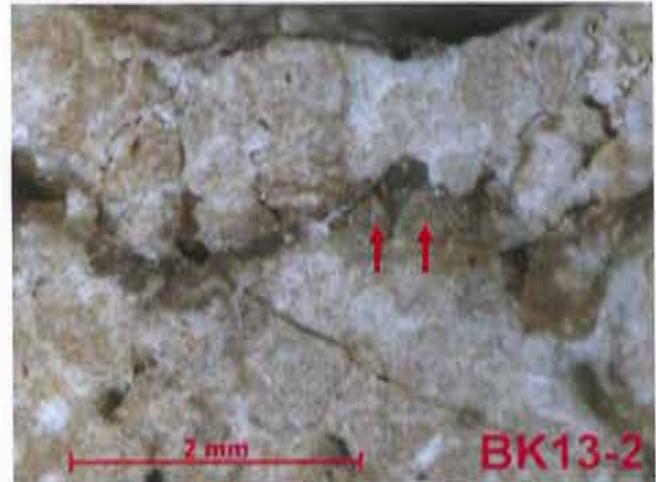
Bild A4.2: Detail 1 zu Bild A4.1: In die scheinbar beginnende Abschälung sind gut ausgebildete Kristalle (Pfeile) hineingewachsen. Somit war der Abriss mit hoher Wahrscheinlichkeit bereits im Ausgangsmaterial vorhanden und ist nicht während der Nutzung im Einbauzustand entstanden. die oberflächennahen Strukturen des hier dargestellten Steines erlauben einen schnellen Wassereintrag bei Schlagregenereignissen.

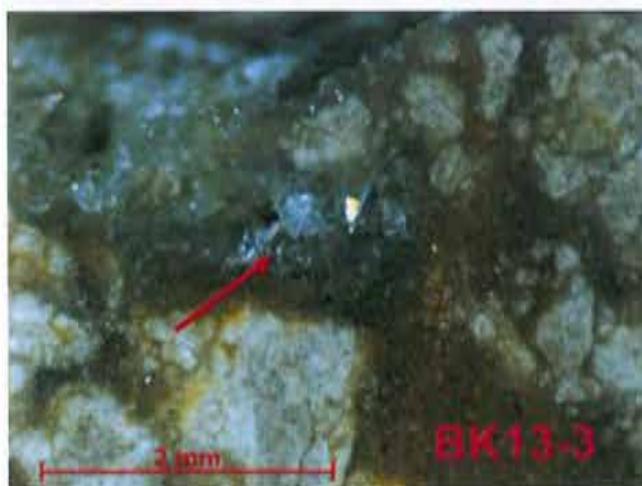
Bild A4.3: Detail 2 zu Bild A4.1: Ein Riss ist mit bräunlichem Material gefüllt. Auch hier ist davon auszugehen, dass die Füllung bereits im Ausgangsgestein vorhanden war. An der Oberfläche (Pfeil) befinden sich gut ausgebildete Kristalle.

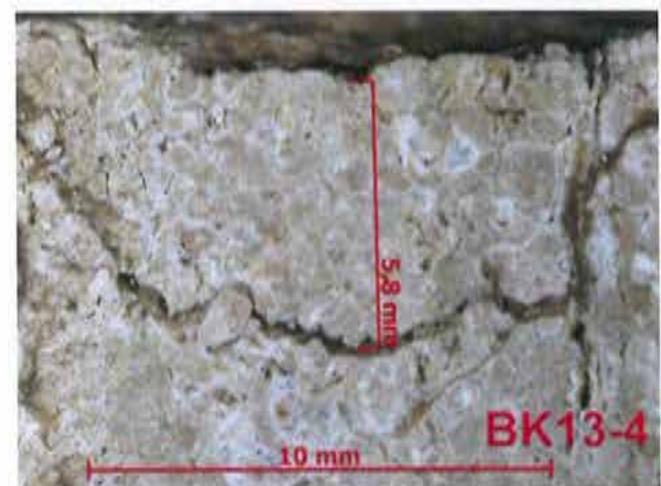
Bild A4.4: Anschlifffläche des Teilabschnittes 2 des Querschnittes (Oberfläche oben im Bild) der Natursteinprobe N-BK13: Ein Riss im dargestellten Teil reicht bis in etwa 6 mm Tiefe unter die Oberfläche. Die Entstehung ist möglicherweise durch die Bearbeitung vor dem Einbau in das Mauerwerk bedingt.

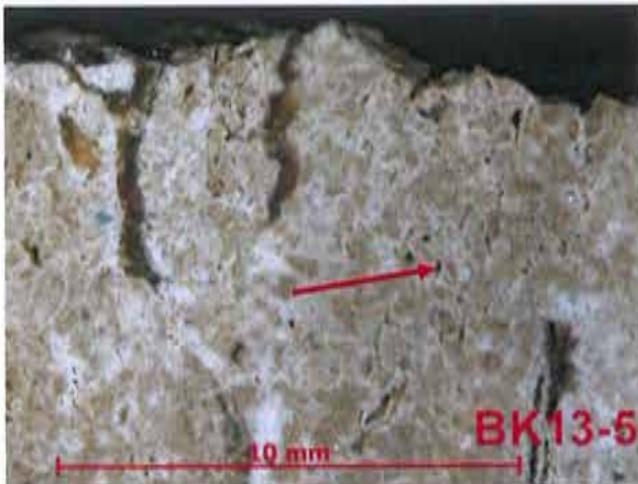
Bild A4.5: Anschlifffläche des Teilabschnittes 3 des Querschnittes (Oberfläche oben im Bild) der Natursteinprobe N-BK13: Breitere Risse (teils mit Material gefüllt) sind oberflächennah vorhanden. Auffällig ist auch die partiell vorhandene größere Porigkeit (Pfeil).

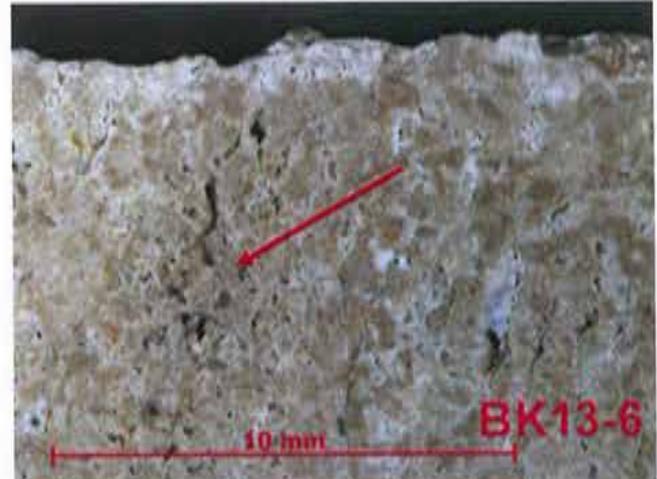
Bild A4.6: Anschlifffläche des Teilabschnittes 4 des Querschnittes (Oberfläche oben im Bild) der Natursteinprobe N-BK13: Der Porenanteil ist noch etwa größer als im vorherigen Bild. Das Gesamtpräparat hatte eine Länge von 10 cm. Die dargestellten Strukturen wechseln untereinander im Abstand weniger cm.

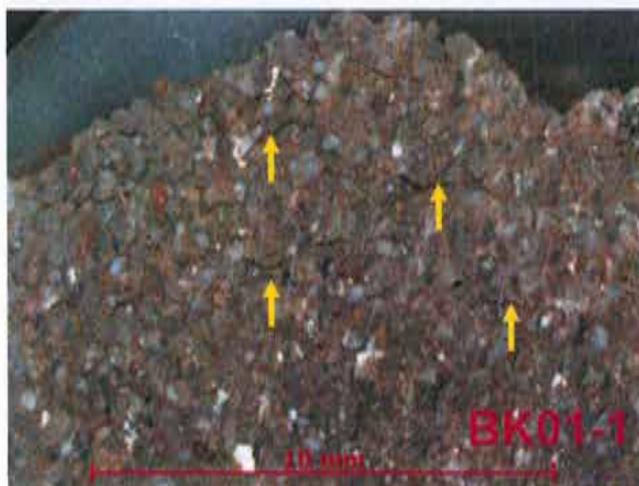
Bild A4.11: Anschlifffläche des Teilabschnittes 1 des Querschnittes (Oberfläche oben im Bild) der Natursteinprobe O-BK1 (rotbrauner Sandstein): Bereits bei der Probenahme lösten sich aufgrund von Instabilitäten mehrere dünne Schichten von den Sandsteinoberflächen. Erkennbar (z.B. an den mit Pfeilen gekennzeichneten Stellen) sind kurze Risse die scheinbar oberflächenparallel verlaufen und zu strukturellen Schwächen führen.

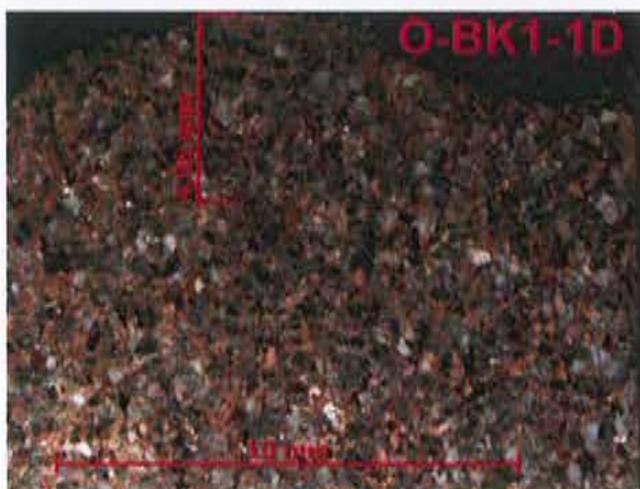
Bild A4.15: Dünnschliffpräparat aus dem rotbraunen Sandstein der Probe O-BK1: Bis zu Tiefen von etwa 4 mm sind hier feine, etwa oberflächenparallel verlaufende Risse vorhanden, siehe auch bild A4.16

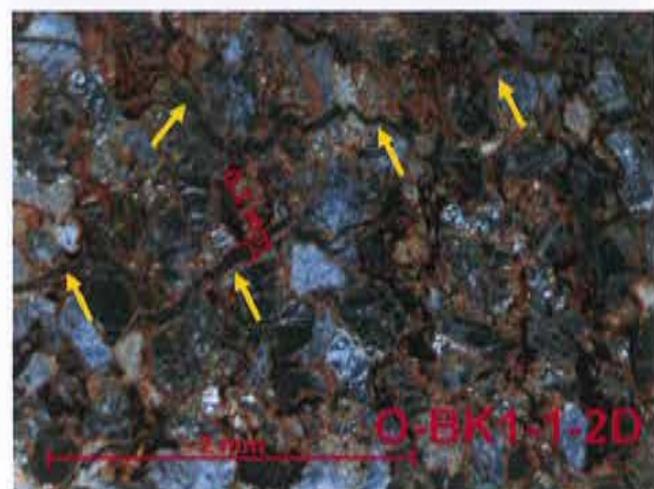
Bild A4.16: Detail zu Bild A4.15: Die Rissverläufe sind mit Pfeilen gekennzeichnet. Rissbreiten bis etwa 0,1 mm werden erreicht. Die Art und das Ausmaß der Risse zeigen an, dass auch nach dem Entfernen von sehr lockeren Schichten noch mit Steinschäden gerechnet werden muss.

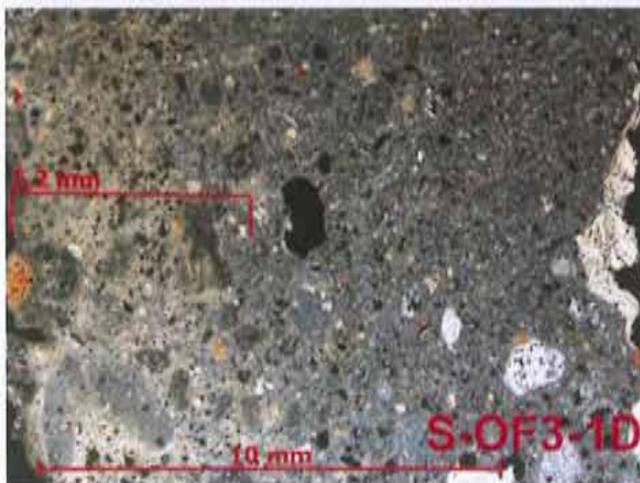
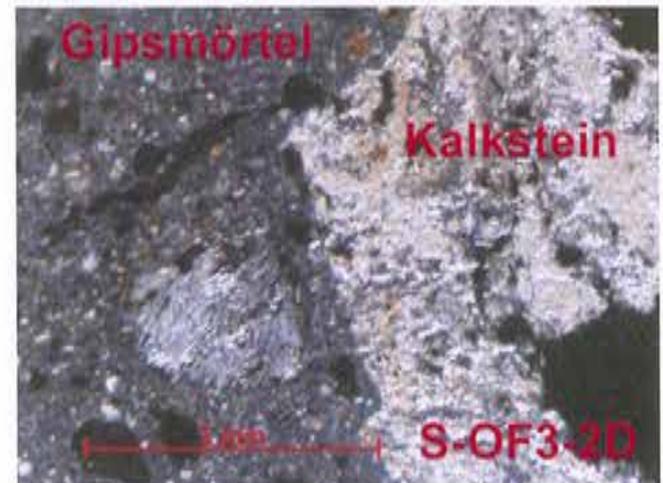
Bild A4.29: Dünnschliffpräparat der Probe S-OF3: Es handelt sich um einen Gipsmörtel. Auffällig sind die farblichen Veränderungen bis zu einer Tiefe von etwa 5 mm (ehemalige Oberfläche links im Bild). Es davon auszugehen, dass dieser Tiefenbereich häufiger durchfeuchtet war (Westexposition) und dadurch die Veränderungen bedingt sind. Der Kontaktbereich zur Steinoberfläche (rechts im Bild) wurde scheinbar nicht oder nur selten durchfeuchtet.

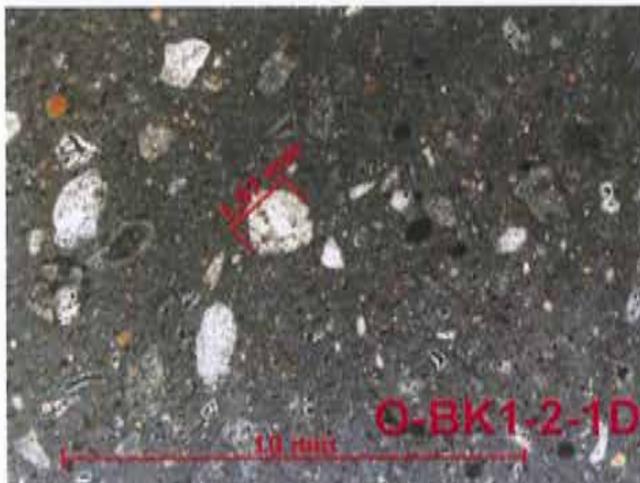
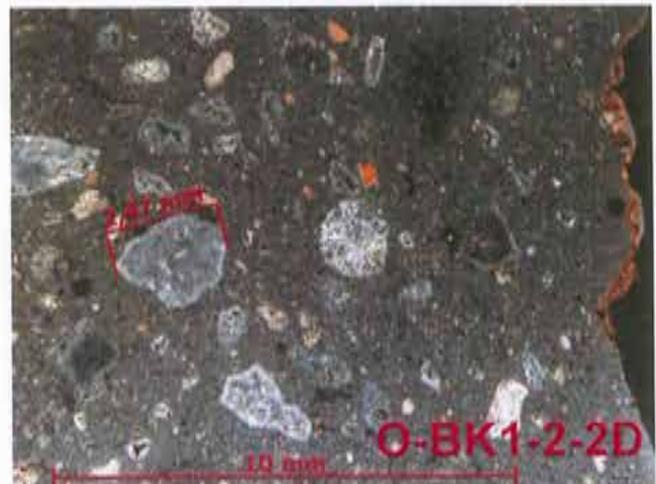
Bilder A4.31 und A4.32: Dünnschliffpräparat der Mauermörtelprobe O-BK1.2: Die Probe stammt aus dem Bereich unmittelbar hinter einem Sandsteingesims. Anhaftend (rechts im rechten Bild) sind noch Reste des Sandsteines. Es handelt sich um einen Gipsmörtel mit sehr hohen Gipsanteilen. Gesteinkörnungen (Zuschläge) wurden dem Mörtel nicht zugesetzt. Die sichtbaren gröberen Partikel (bis etwa 2,5 mm Durchmesser) stammen aus dem Bindemittel.

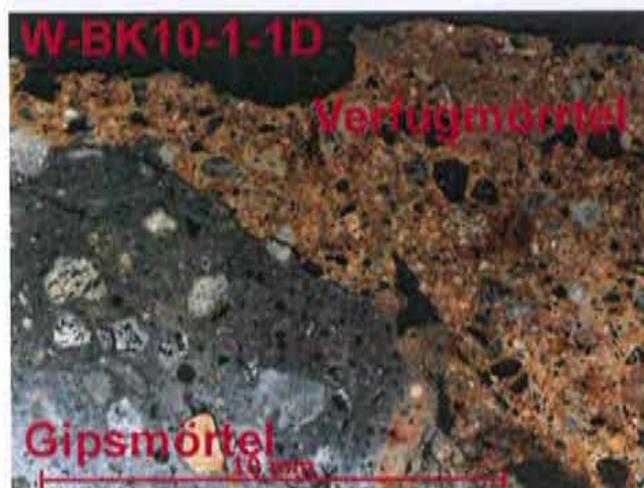
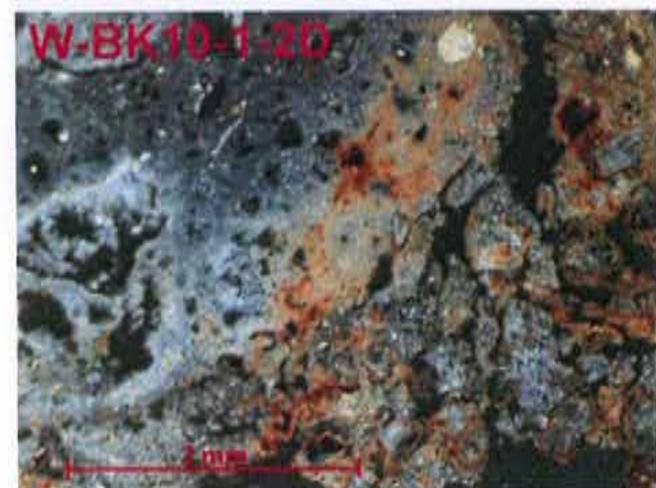
Bild A4.33: Dünnschliffpräparat Teilbereich 1 der Probe W-BK10.1: Ein Gipsmörtel in einer Fuge (links unten im Bild) wurde mit einem anderen Mörtel überarbeitet. Im Kontaktbereich zwischen den beiden Mörteln befindet sich ein Riss. Ob dieser Abriss bereits vorhanden war oder durch die Probenentnahme entstand, ist unklar.

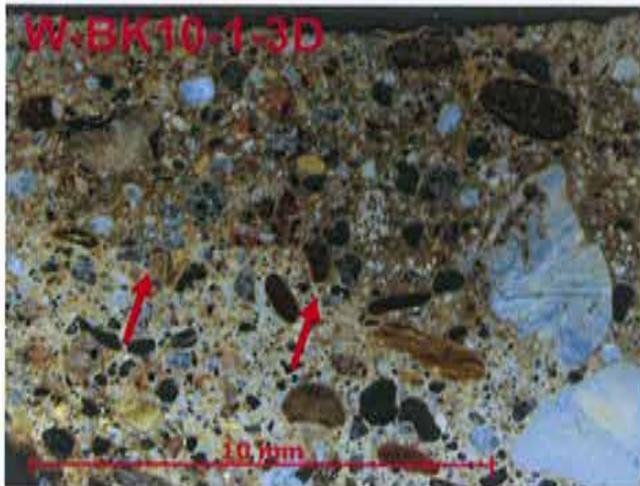
Bild A4.35: Dünnschliffpräparat Teilbereich 2 der Probe W-BK10.1: Im Verfugmörtelprofil deutet sich eine Zweilagigkeit an.

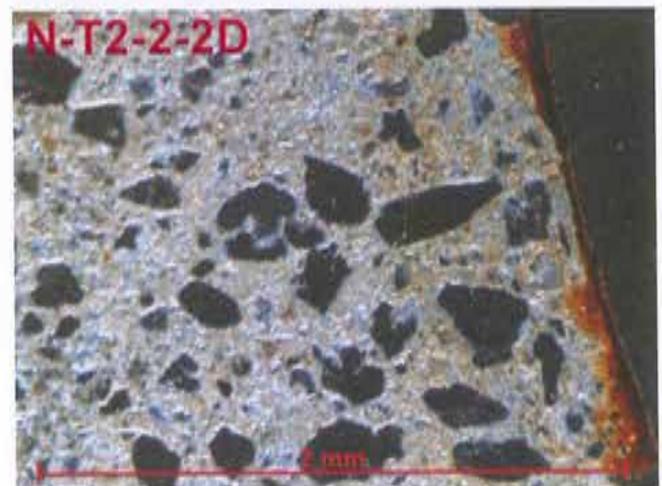
Bild A4.47: Detail 1 zu Bild A4.46: Der rechts Teil stand im Kontakt zu einem Eisenstab der „Entfeuchtungsanlage“. Eisenverbindungen sind auch in den Mörtel eingedrungen. Es deuten sich strukturelle Veränderungen im Mörtel mit Zunahme des Abstandes von der Kontaktzone an.

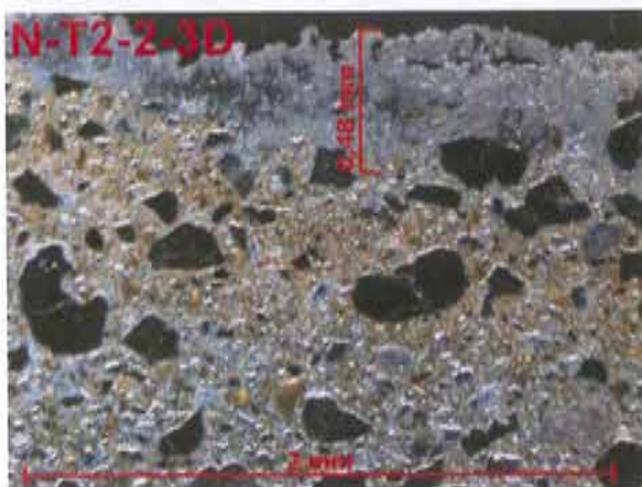
Bild A4.48: Detail 2 zu Bild A4.46: Am oberen Rand des Mörtels hat sich eine stark veränderte Zone gebildet. Sie erreicht eine Dicke von etwa 0,5 mm. Es ist davon auszugehen, dass Wechselwirkungen zwischen Zementmörtelbestandteilen und Bestandsmörteln stattgefunden haben. Möglich sind aber auch Veränderungen durch den Betrieb (elektrisches Feld) der genannten Anlage.
