**des Bebauungsplanes Nr. 96
"Clara-Zetkin-Straße"**

Projekt-Nr.
14513

Projekt: Standort "Alte Schleifmühle" in 99734 Nordhausen,
Clara-Zetkin-Straße (Objektnr.: 50037)

Bericht: Abschlussdokumentation Bodensanierung

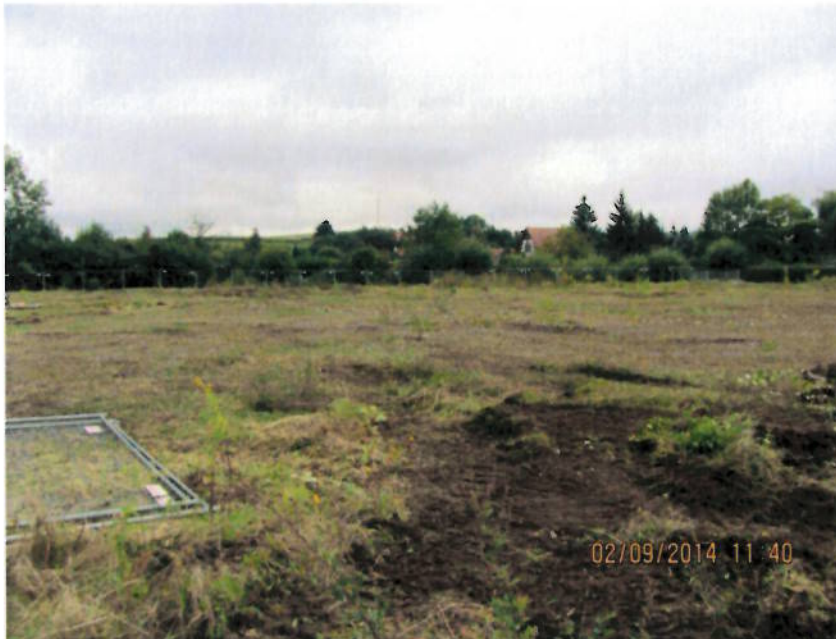
Der Standort war komplett ungenutzt, lag brach und unterlag der Sukzession (Abb. 1). Das Grundstück war und ist bis auf die Begrenzung zur *Salza* mittels Maschendrahtzaun eingefriedet (Grundstücksgrenze siehe Anl. 1.2). Auf dem Standort wurden sämtliche oberirdischen baulichen Anlagen rückgebaut. Die Gebäude wurden nur im östlichen Teil des Grundstücks komplett einschließlich der Keller bzw. Fundamente bis ca. 0,1 m unter tiefster Sohle rückgebaut. Die Gebäude im Sanierungsbereich wurden aufgrund der damals bekannten Kontaminationen nur bis zur Oberkante der Bodenplatte bzw. der OK Gelände abgebrochen.

Abb. 1: Sanierungsfläche vor Beginn der Sanierung (nach der Rodung)

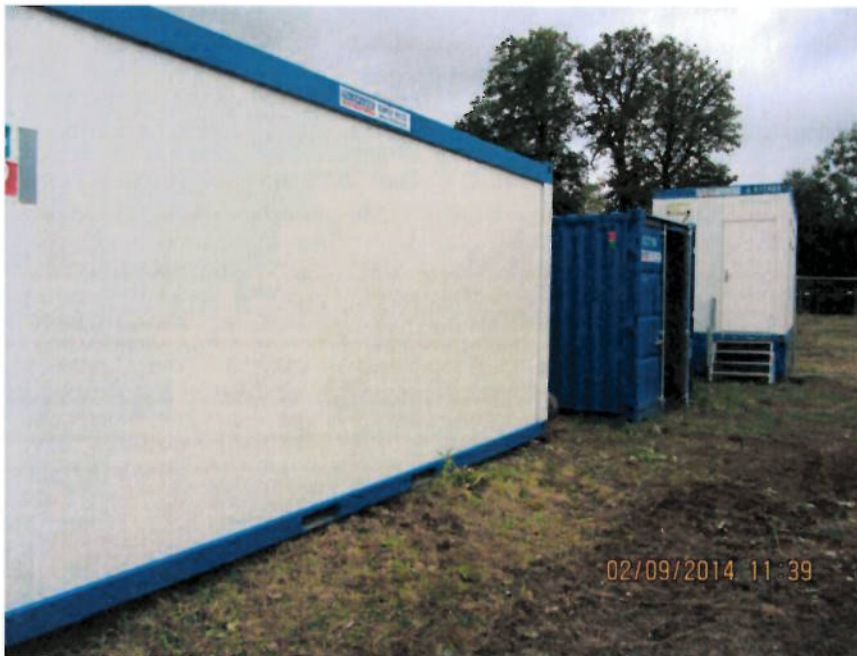
Abb. 2: Elemente der Baustelleneinrichtung (Büro-/Materialcontainer, S/W-Anlage)

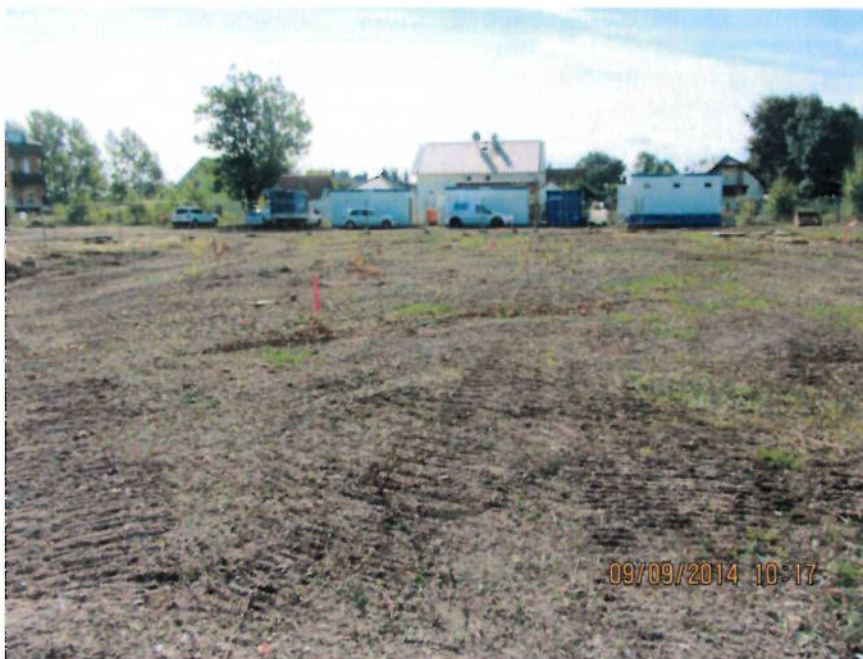
Abb. 3: Absteckung der Sanierungszonen mit Pflocken

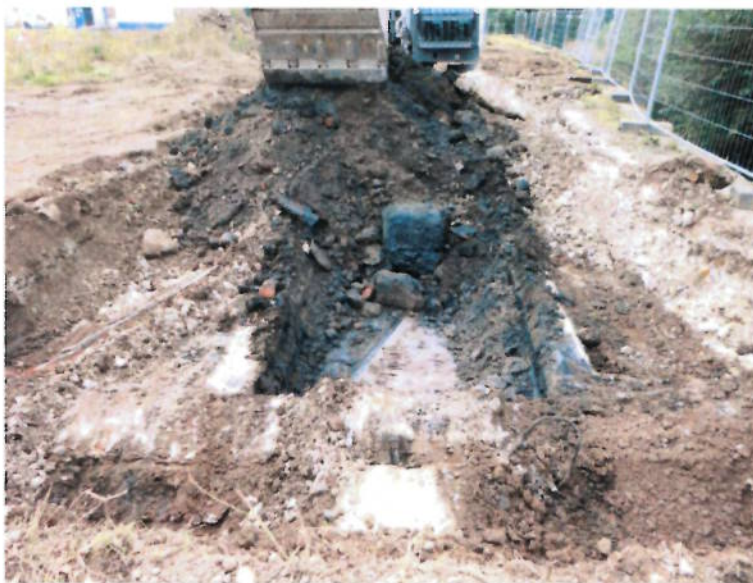
Abb. 4: Aushubarbeiten in SZ-A

Der Aushub erfolgte planmäßig mit einer Aushubtiefe von 1,5 m in Abschnitten von 5 m auf einer jeweiligen Breite von 5 m. Nach Aushub eines Teilabschnittes wurde dieser im Pilgerschrittverfahren wieder teiltrückverfüllt, um die Standsicherheit der Ufermauer nicht zu gefährden. Ausgeführt wurden insgesamt 6 Teilabschnitte. Die Lage der Aushubteilabschnitte ist Anlage 1.5 zu entnehmen. Während des Aushubs im Teilabschnitt 3 wurde ein kleinerer Lagertank (1 m³) lokalisiert. Dieser wurde rückgebaut und bis zur Klärung der weiteren Verfahrensweise seitlich gelagert.

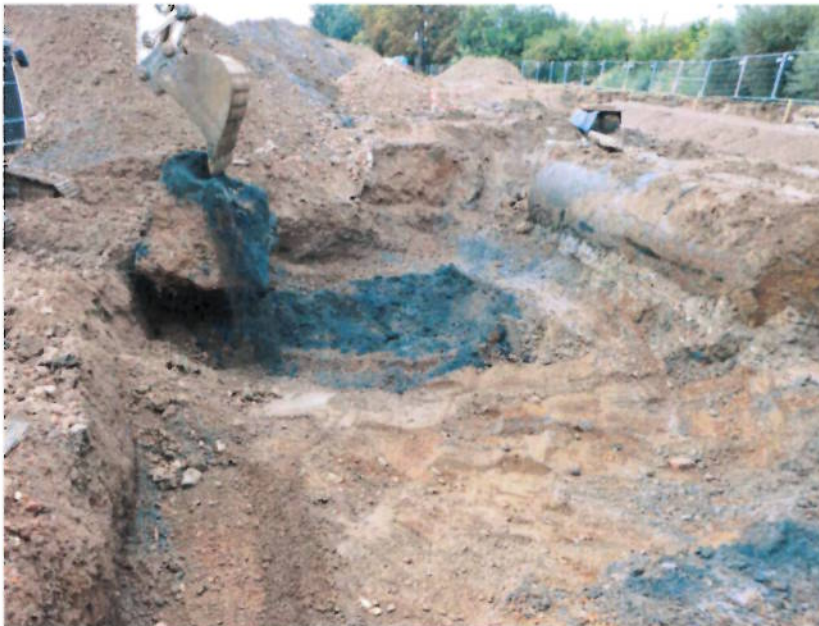
Abb. 5: Aushub in SZ-B (hier Rückbau Einzelfundament, rechts Lagertank)

Im Zuge des Aushubs in SZ-B wurden weitere Lagertanks lokalisiert. Insgesamt wurden in SZ-B fünf weitere Lagertanks mit Volumina bis 25 m³ festgestellt. Die Lagertanks wurden freigelegt und bis zur Klärung der weiteren Verfahrensweise in der Baugrube belassen. Weitere Details sind in Kap. 5.12 beschrieben.

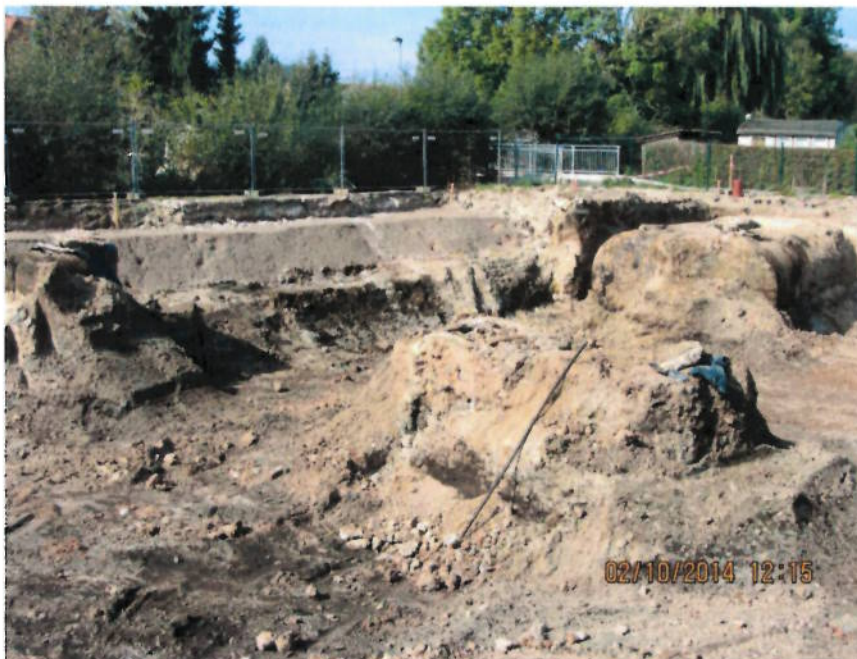
Das Vorhandensein von Lagertanks war lediglich im nördlichen Sanierungsbereich zu erwarten, da hier die Dokumentation aus dem Gebäuderückbau einen Hinweis auf „Behälter“ enthielt, die aber bereits rückgebaut worden sein sollten. Zu den anderen Lagertanks gab es keine Hinweise. Festzustellen war auch, dass die Behälter nicht stillgelegt wurden. Die ehemaligen Domschächte waren teilweise vorhanden und verfüllt. Demnach wurden während des Rückbaus die Domschächte der Tanks bereits lokalisiert, aber nicht im gebotenen Maße gesichert. Offensichtlich war den damals Beteiligten auch nicht bewusst, wie unterirdische Lagerbehälter fachgerecht stillzulegen sind.

Abb. 6: Freigelegte Lagertanks in SZ-B

Alle Behälter wurden durch eine Fachfirma geöffnet, entleert und gereinigt. Danach erfolgte die Stilllegung (Protokolle in Anl. 6.6). Abgesaugt wurden aus den Lagertanks insgesamt 16,4 t Restinhalte. Die Behälter wurden ausgebaut und verschrottet.

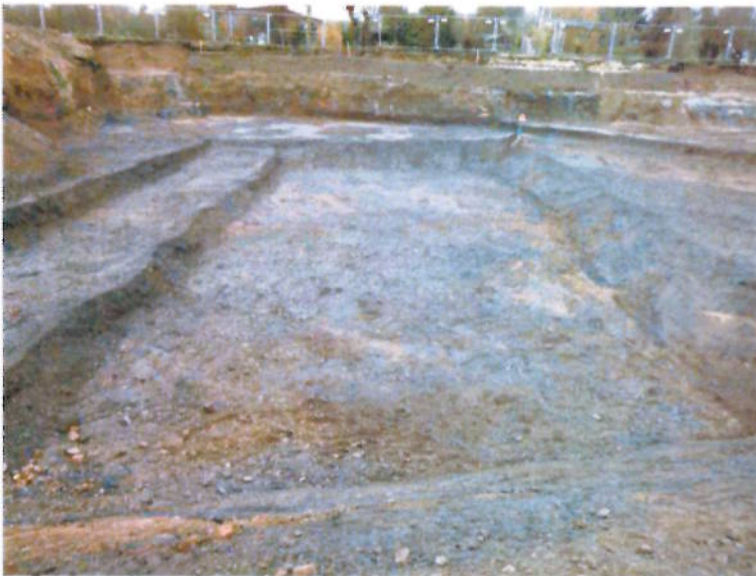
Auf dieser Grundlage wurden die Ergebnisse gutachterlich neu bewertet und angepasste Empfehlungen für einen erweiterten Aushub in den Sanierungszonen A und B gegeben (Bericht vom 13.11.2014 [19]). Auf dieser Grundlage wurde von der UBB ein Änderungsbescheid erlassen [21], in dem Festlegungen hinsichtlich der Anpassung des geometrischen Sanierungsziels in SZ-A und SZ-B erfolgten. Nach Abstimmung zwischen dem Auftraggeber, Unterer Bodenschutzbehörde und Projektmanager wurde mit Schreiben vom 28.11.2014 der AN beauftragt, den erweiterten Aushub in SZ-A und SZ-B auszuführen.

Abb. 7: Erweiterter Aushub in SZ-B

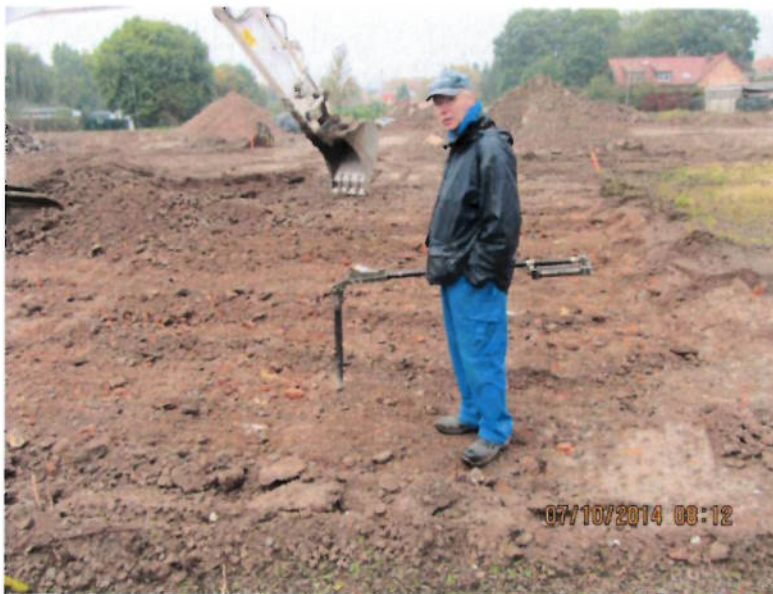
Sämtliche Aushubarbeiten wurden durch einen Kampfmittelsachverständigen begleitet, da der Kampfmittelverdacht nicht durch geeignete Maßnahmen vor der Sanierung ausgeschlossen werden konnte. Die Kampfmittelbegleitung wurde durch die KMB Kampfmittelbegleitung GmbH aus Magdeburg im Auftrag der RST ausgeführt. Den Abschlussbericht der KMB enthält Anlage 6.8.

Abb. 8: Begleitung der Aushubarbeiten durch den Kampfmittelsachverständigen

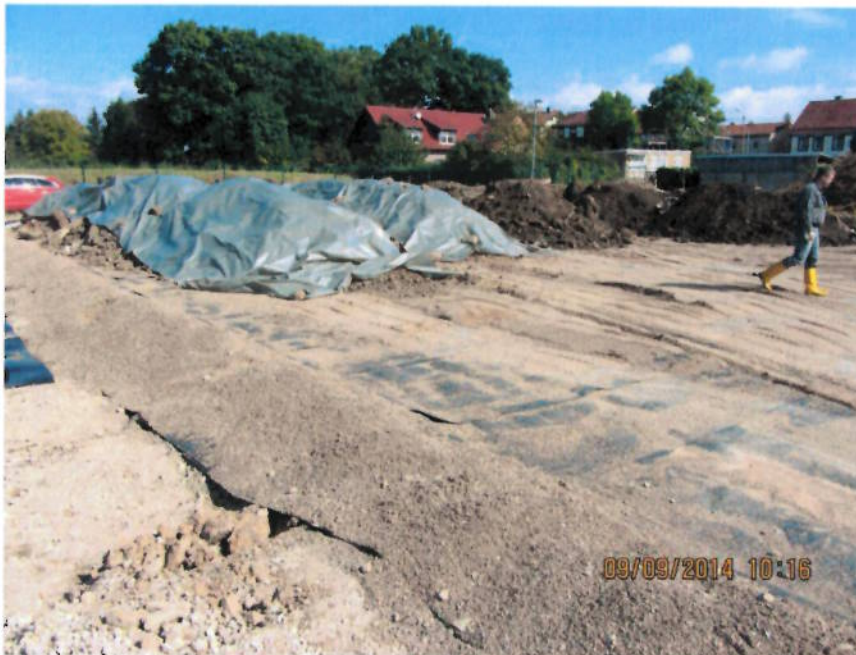
Sämtliche weitere Aushubmaterialien wurden als Haufwerke in Chargengrößen von 50 - 200 m³ bereitgestellt (Abb. 9). Aus den Haufwerken erfolgten sukzessive Probenentnahmen zur Deklaration und Zuordnung.

Abb. 9: Bereitstellung kontaminierter Aushubmaterialien auf der Bereitstellungsfläche

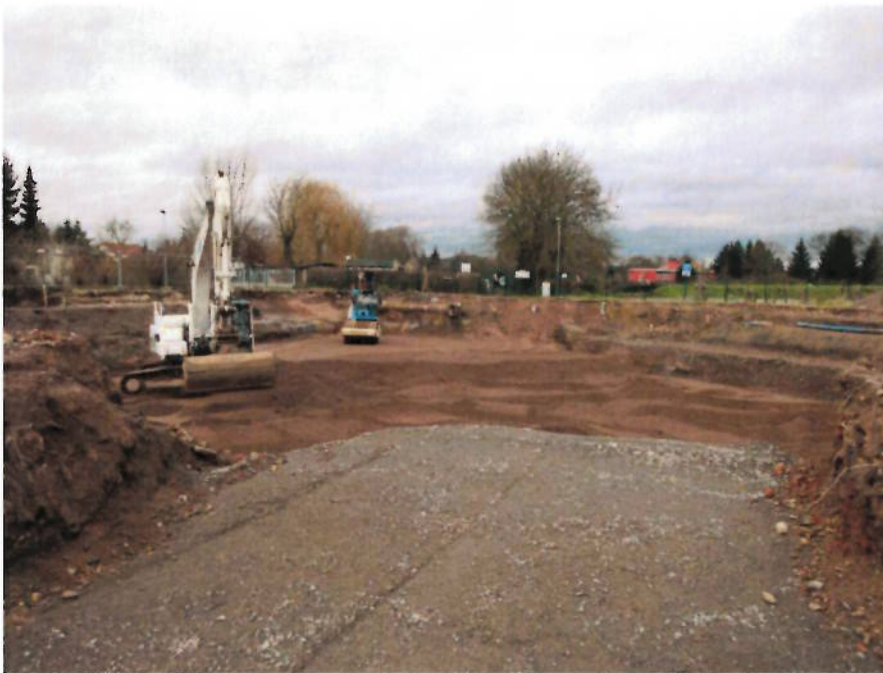
Abb. 10: Lageweise Rückverfüllung und Verdichtung der Baugruben

Der Einbau sämtlicher Materialien erfolgte lagenweise und mit jeweiliger Verdichtung mittels Grabenwalze (Abb. 10). Das Einbaumaterial war mit einem Verdichtungsgrad von 98 % Proctordichte zu verdichten. Dazu wurden vom AN Eigenkontrollmaßnahmen durchgeführt (Anl. 6.1). Die Verfüllhöhen wurden wie folgt umgesetzt:

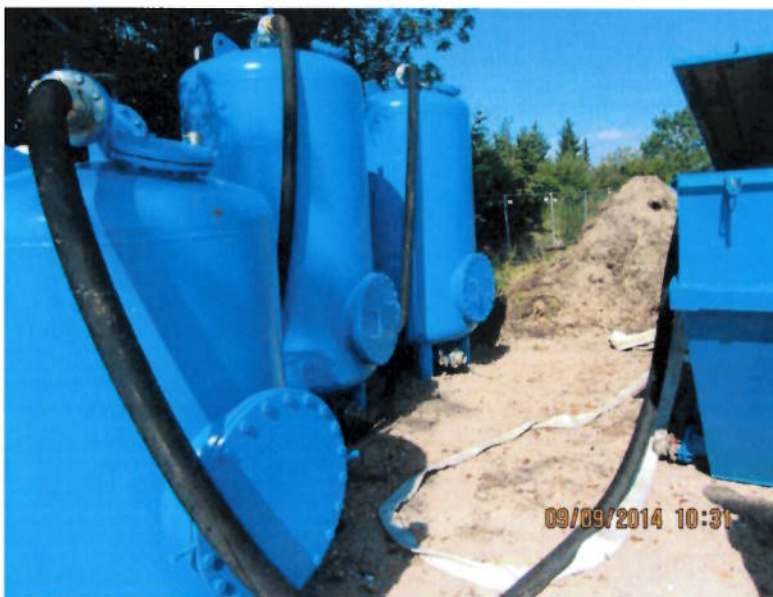
Die Wasserförderung erfolgte mittels Tauchmotorpumpen. Das Wasser wurde über mobile Leitungen dem Vorlagebehälter zugeleitet (Abb. 11). Die Abreinigung erfolgte planungskonform über zwei Aktivkohle-Einheiten. Die Mengenerfassung erfolgte mittels Wasserzähler. Insgesamt wurden 14.519 m³ Grundwasser gefördert. Das Grundwasser wurde nach Abreinigung in die Salza abgeleitet. Die entsprechende Einleitgenehmigung der Unteren Wasserbehörde lag mit Datum vom 05.09.2014 vor (Anl. 6.3).

Abb. 11: Grundwasseraufbereitungsanlage mit Vorlage, Kiesfilter und zwei Aktivkohlefiltern
