NEUGESTALTUNG DES EHRENFRIEDHOFES

Projekt **Ehrenfriedhof Nordhausen**
Planinhalt **Detailplan Bestand/ Erhaltungskategorien**

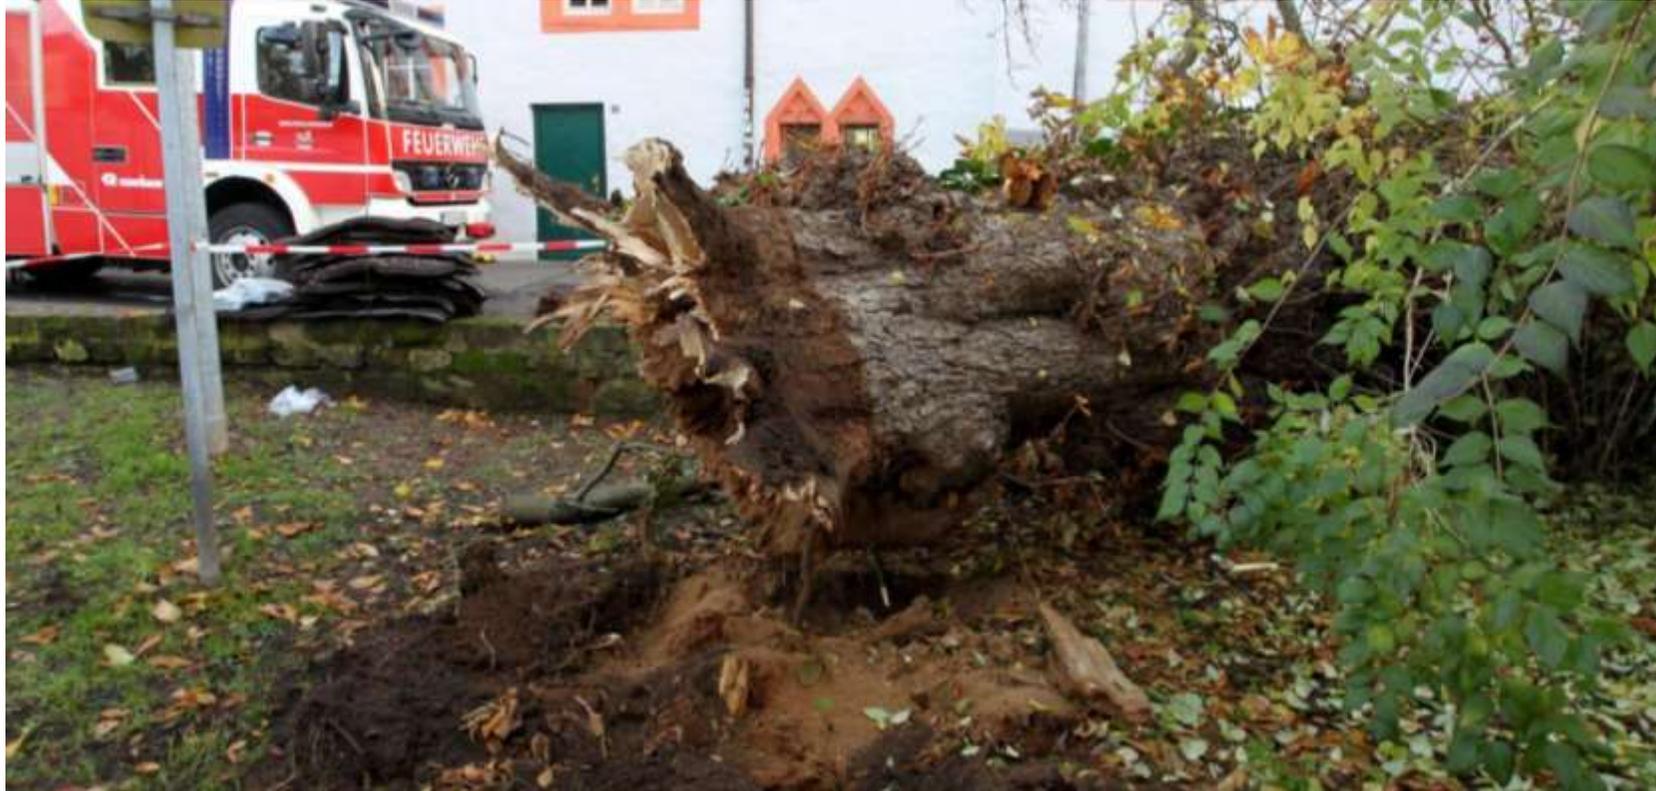
Symbolbild

Der umgestürzte, vital erscheinende Baum, der 2012 in der Innenstadt von Trier eine 70-jährige Fußgängerin erschlug. Im Trierer Prozess um tödliches Baumunglück ist nun ein Stadtgärtner schuldig gesprochen worden

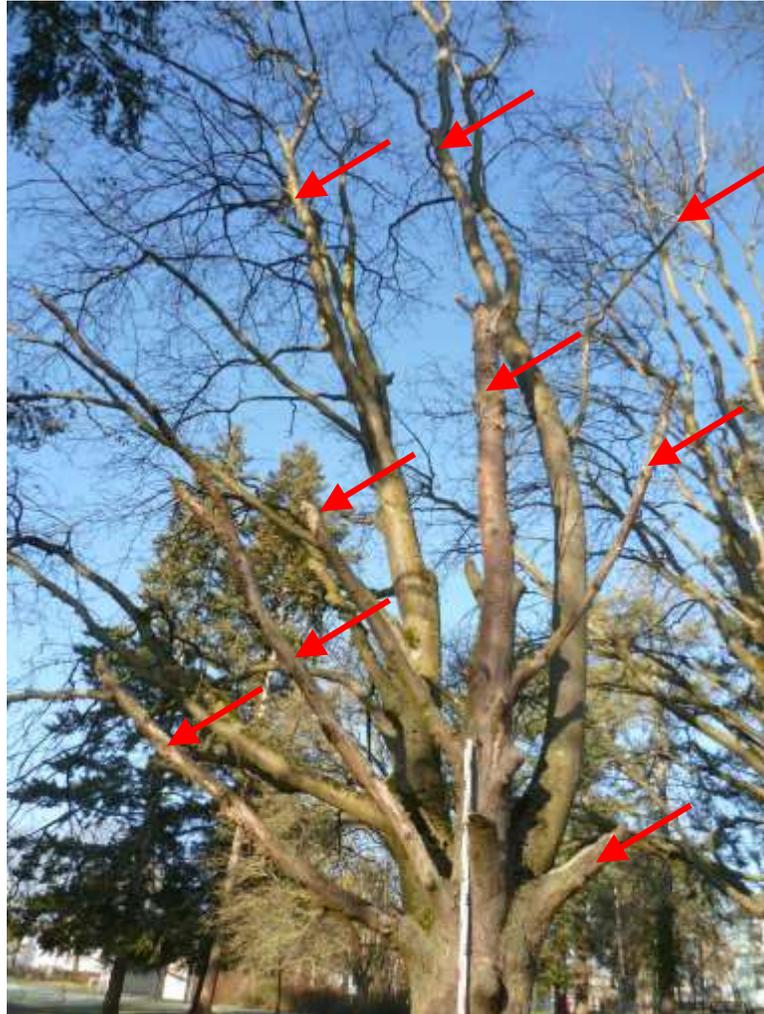
Mehlbeere-BNR.: 12527

Krone

- Zu 70% abgestorben
- Intakte Restkrone zu 50% sehr stark geschädigt
 - 50% Belaubung
 - kleinblättrig
- Kurztriebzig
- Zuwachsbewertung: ungenügend (Note 5)

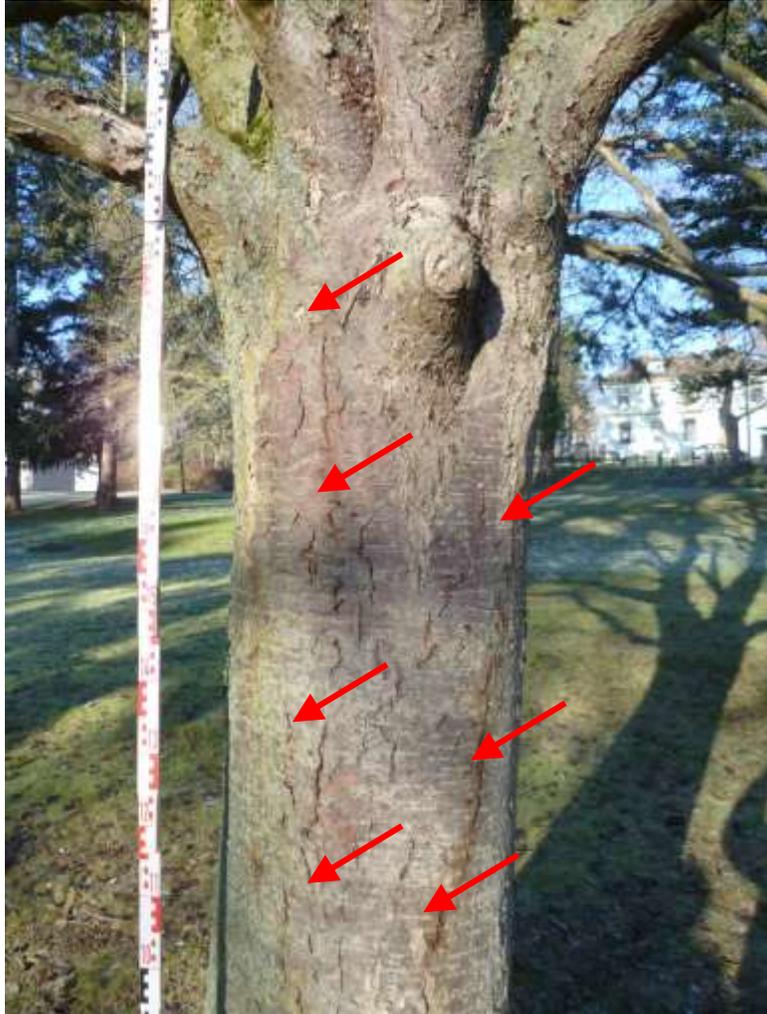
Mehlbeere-BNR.: 12527

Stamm

- Zu 1/3 Umfang nekrotisiert
- Stammfuß=> Stammkopf
- Zuwachsbewertung: mangelhaft/ungenügend (Note 4-)

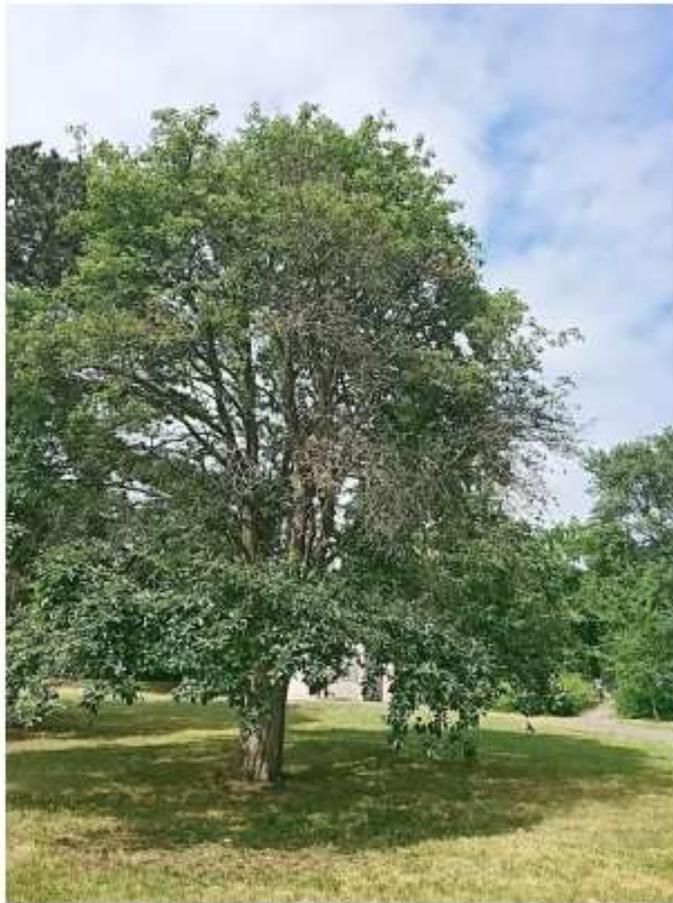
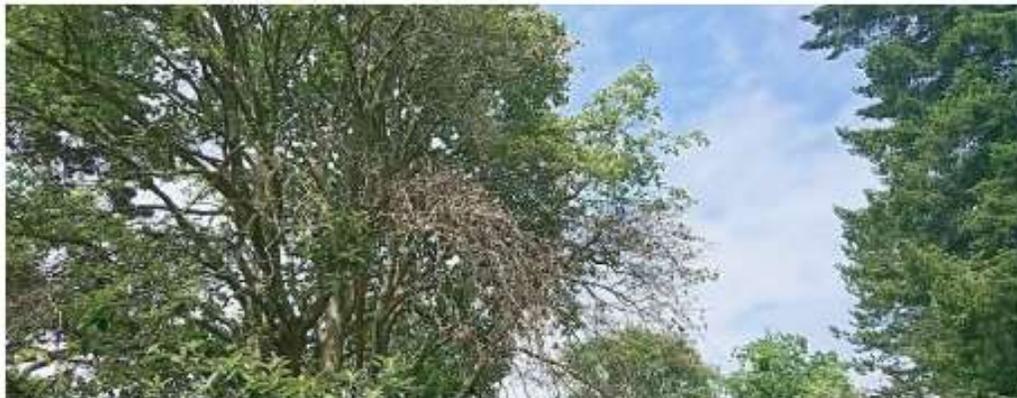
Baum 12423 (typ. Schadensymptome, exemplarisch für Großteil der Mehlbeeren)

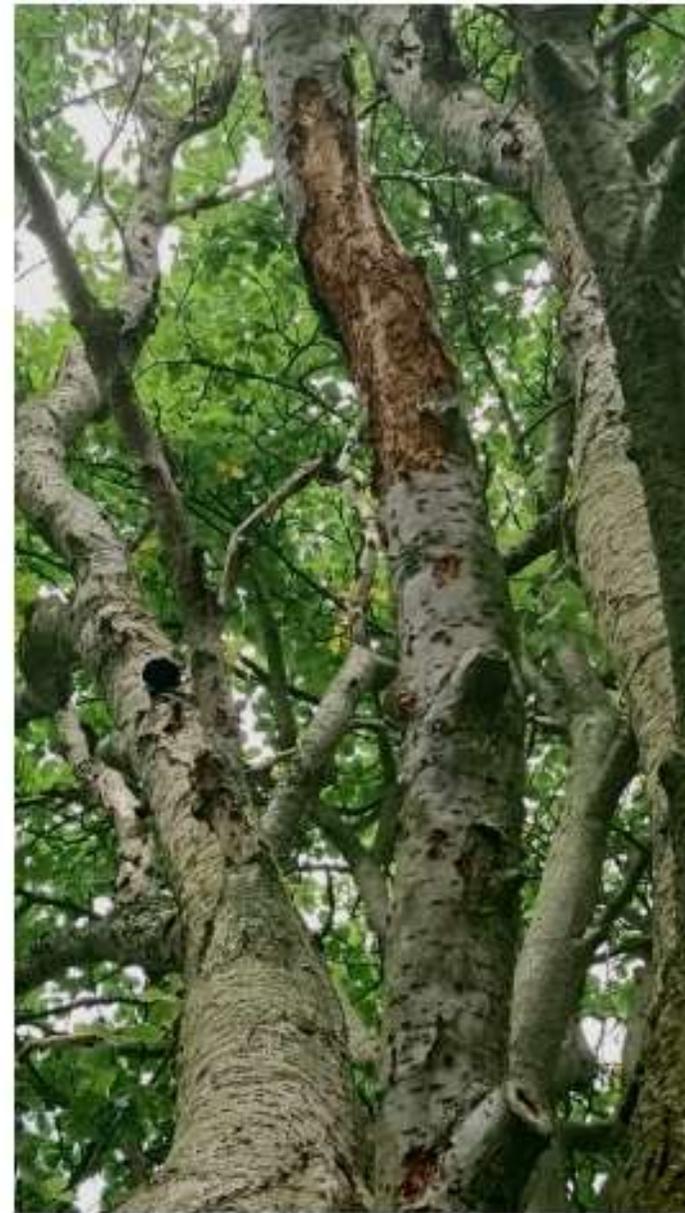
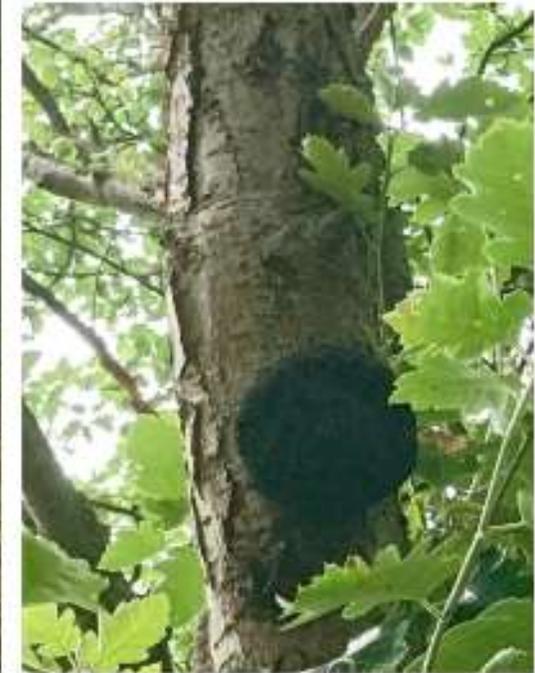
Baum 12423 (typ. Schadensymptome, exemplarisch für Großteil der Mehlbeeren, starker Pilzbefall (Zottiger Schillerporling))

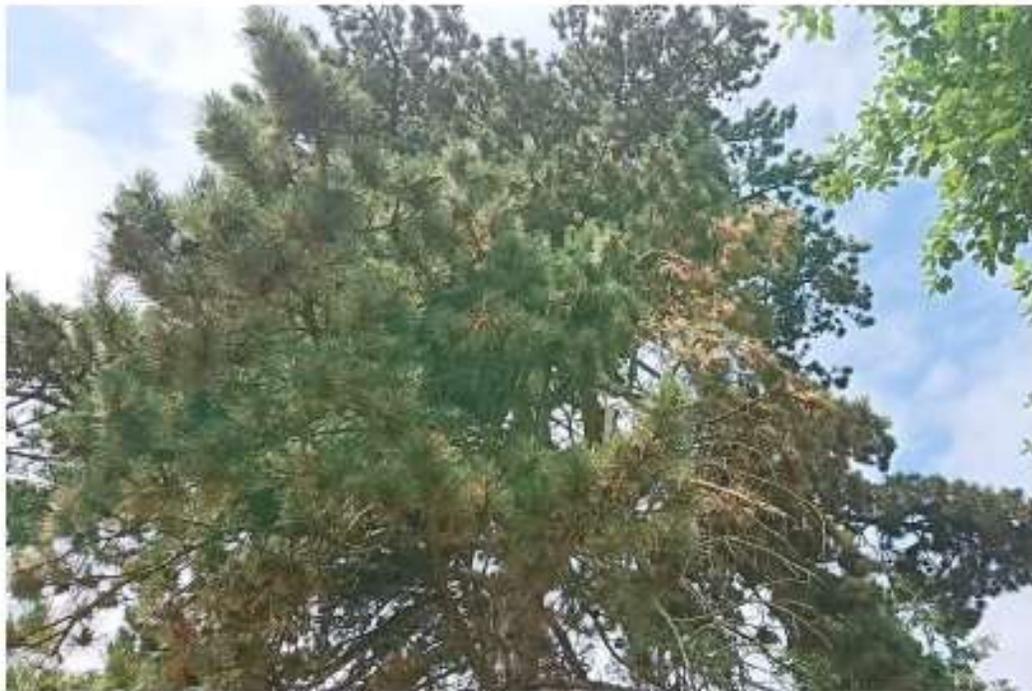
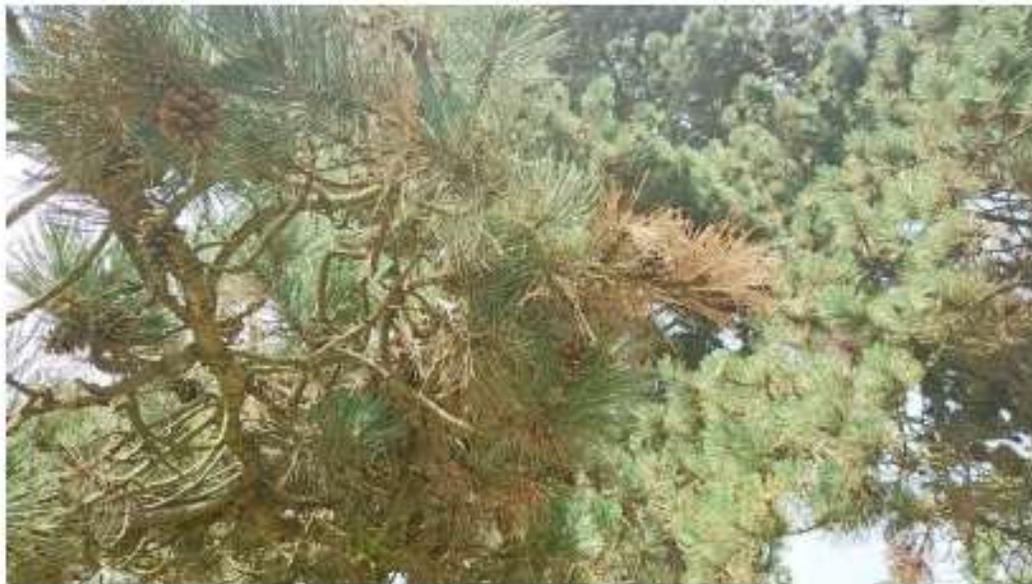
Baum 12422 (Schwarzkiefer in Sichtachse mit Vorschädigungen und Astabbrüchen)

* 12422	Schwarz-Kiefer	Pinus nigra	2,25	11,0	19,0	1	Kronenschaden, Verkehrssicherheit gefährdet	Sichtachse Boelcke-Kaserne, Grabstandort		1 StU 14/16
* 12423	Schwedische Mehlebeere	Sorbus intermedia	2,10	11,0	12,0	3	Ende Lebenserwartung (Vitalitätsverlust)/ ungünst. Entwicklungsprognose	Sichtachse Boelcke-Kaserne, Grabstandort		1 StU 14/16
12424	Baum-Hasel	Corylus colurna	0,45	3,0	4,0					-

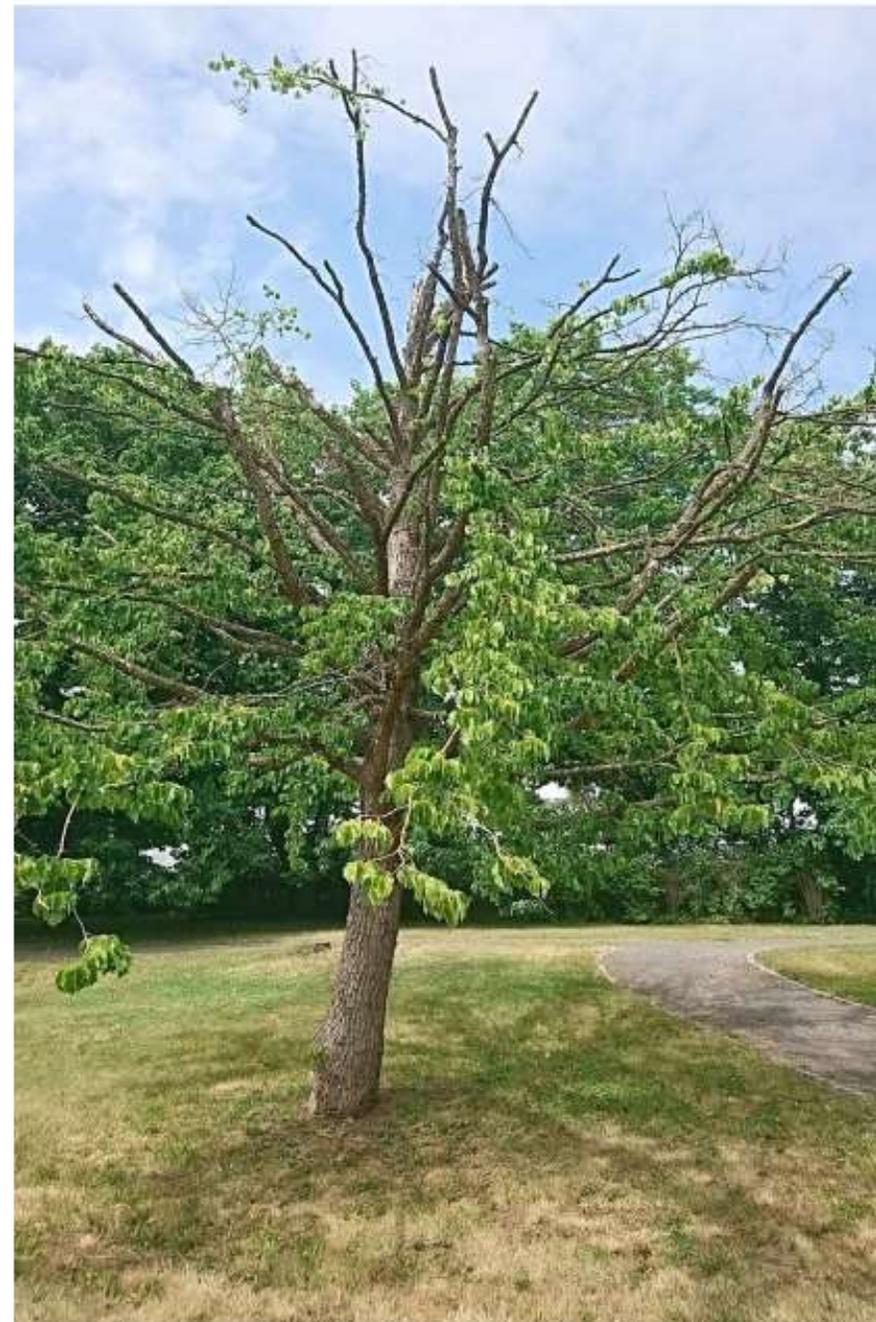
Baum 12414 (absterbende Baumhasel trotz vorangegangener Baumpflegeschnittmaßnahmen)

*	12414	Baum-Hasel	<i>Corylus columa</i>	1,35	10,0	8,0	3	Fällung aufgrund Gefährdungszustand in 2021	-	1	StU 14/16
*	12415	Colorado-Tanne	<i>Abies concolor</i>	1,02	6,0	16,0	1	Verkehrssicherheit gefährdet, ungünst. Entwicklungsprognose	Grabstandort	-

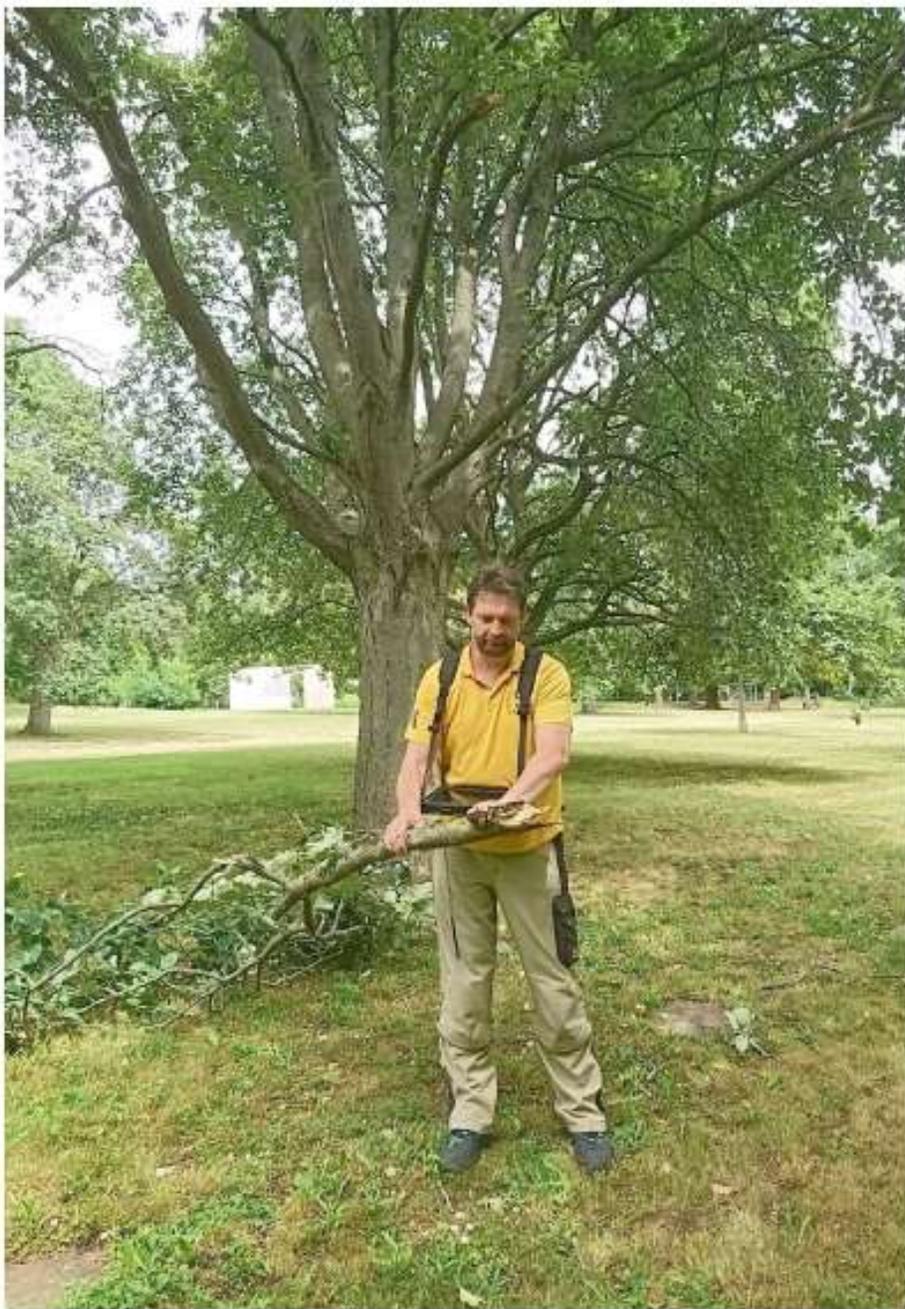
Baum 12489 (vorgeschädigte Mehlbeere mit Sprödbbruch (Astabbruch ohne Sturmereignis))

'	12489	Schwedische Mehlebeere	Sorbus intermedia	2,10	11,0	13,0	2	Kronenschaden, starker Pilzbefall, Ende Lebenserwartung (Vitalitätsverlust)/ ungünst. Entwicklungsprognose	Grabstandort		1 StU 14/16
'	12490	Schwedische Mehlebeere	Sorbus intermedia	1,92	13,0	13,0	2	Kronenschaden, starker Pilzbefall, Ende Lebenserwartung (Vitalitätsverlust)/ ungünst. Entwicklungsprognose	Grabstandort		1 StU 14/16
'	12491	Himalaya-Birke	Betula utilis	0,83	8,0	12,0	0				-
'	12492	Schwedische Mehlebeere	Sorbus intermedia	2,16	13,0	13,0	1	Ende Lebenserwartung (Vitalitätsverlust)/ ungünst. Entwicklungsprognose, Pilzbefall	Grabstandort		1 StU 14/16
'	12493	Spitz-Ahorn	Acer platanoides	1,76	17,0	10,0	2	Kronenschaden, Verkehrssicherheit gefährdet	Sichtachse Boelcke-Kaserne, Grabstandort		1 StU 14/16
'	12494	Sand-Birke	Betula pendula	1,64	9,0	17,0	1				-
'	12495	Schwedische Mehlebeere	Sorbus intermedia	2,05	11,0	15,0	1				-

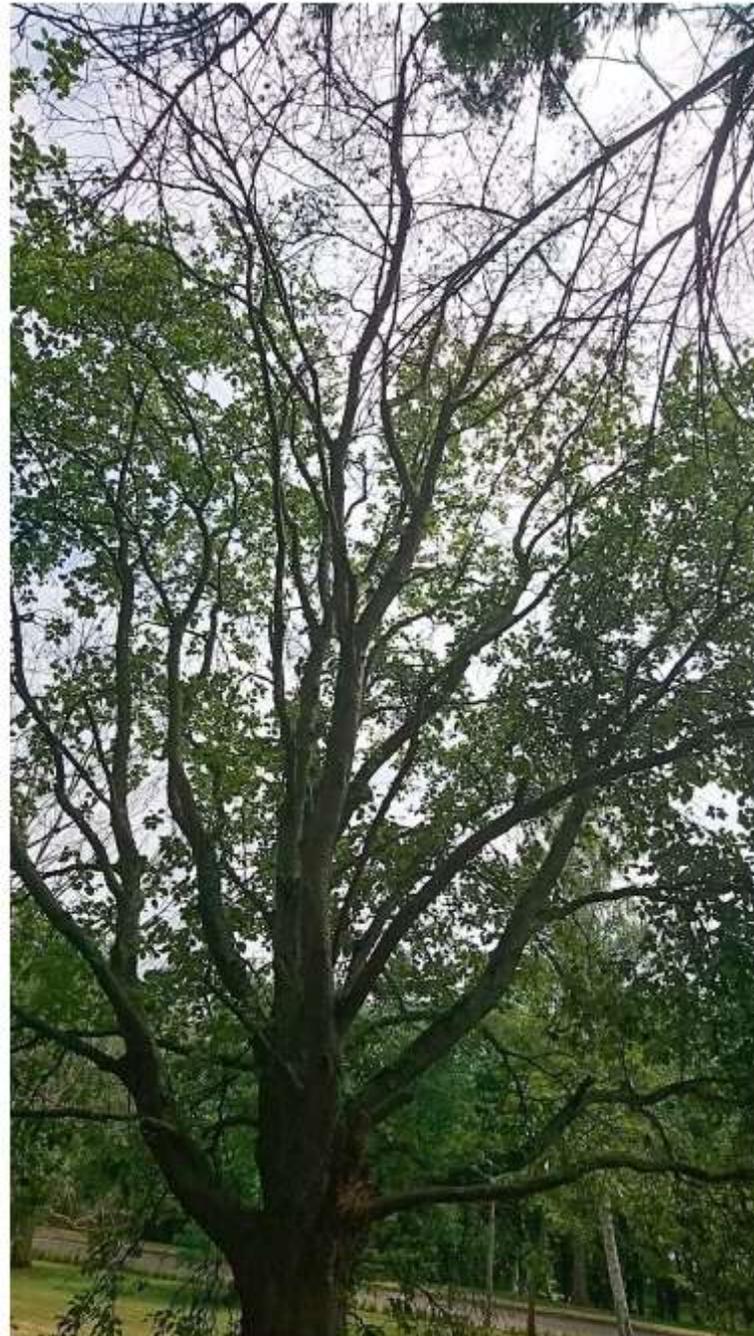
Baum 12517 (vorgeschädigte Mehlbeere typischer Kronenauslichtung, Vergreisung)

"	12517	Schwedische Mehlbeere	Sorbus intermedia	1,92	11,0	11,0	2	Kronen- u. Rindenschaden, Ende Lebenserwartung (Vitalitätsverlust)/ ungünst. Entwicklungsprognose	Grabstandort		1 StU 14/16
"	12518	Küsten-Douglasie	Pseudotsuga menziesii	1,92	10,0	32,0	1				-
"	12519	Küsten-Douglasie	Pseudotsuga menziesii	1,48	8,0	32,0	2				-
"	12520	Schwedische Mehlbeere	Sorbus intermedia	1,60	9,0	13,0	2				-
"	12521	Schwedische Mehlbeere	Sorbus intermedia	2,14	9,0	15,0	3	Fällung aufgrund Gefährdungszustand in 2021	-		1 StU 14/16
"	12522	Schwedische Mehlbeere	Sorbus intermedia	1,75	9,0	14,0	2				-
"	12523	Sand-Birke	Betula pendula		6,0						-
"	12524	Küsten-Douglasie	Pseudotsuga menziesii	2,10	9,0	32,0	1				-
"	12525	Spitz-Ahorn	Acer platanoides		12,0						-
"	12526	Küsten-Douglasie	Pseudotsuga menziesii	2,19	12,0	31,0	1				-
"	12527	Schwedische Mehlbeere	Sorbus intermedia	1,62	8,0	10,0	2	Kronen- u. Rindenschaden, Ende Lebenserwartung (Vitalitätsverlust)/ ungünst. Entwicklungsprognose	Grabstandort		1 StU 14/16

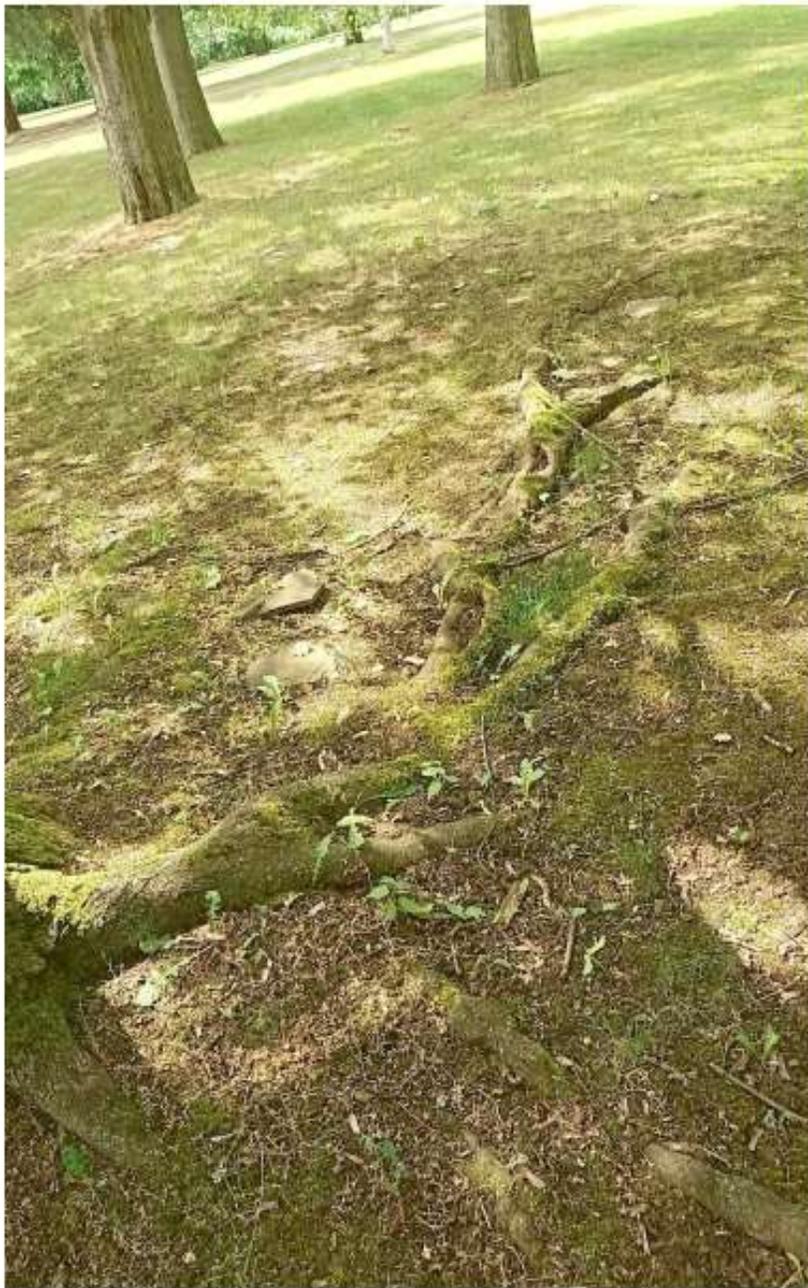
Baum 12528 (vorgeschädigter Spitzahorn, mit oberflächigen Haltewurzeln, erkennbare Wurzelfäulen, Problematik Einfassung der Gräber!)

"	12528	Spitz-Ahorn	Acer platanoides	1,48	15,0	14,0	1	Kronenschaden, Fäulen an Halte-wurzel/ Schrägstand, Verkehrssicherheit gefährdet	Grabstandort		1 StU 14/16
"	12529	Küsten-Douglasie	Pseudotsuga menziesii	2,35	14,0	33,0	1				-
"	13983	Winter-Linde	Tilia cordata		7,0						-
"	13984	Winter-Linde	Tilia cordata		9,0						-
"	16466	Winter-Linde	Tilia cordata		9,0						-
"	16467	Winter-Linde	Tilia cordata		9,0						-
"	16468	Winter-Linde	Tilia cordata		7,0						-
"	19791	Schwarz-Kiefer	Pinus nigra	1,57	7,0	5,0					-
"	33001	Gem. Esche	Fraxinus excelsior		10,0						-
"	33003	Kanadische Hybrid-Pappel	Populus x canadensis		8,0						-
"	33004	Gem. Esche	Fraxinus excelsior		8,0						-
"	33005	Küsten-Douglasie	Pseudotsuga menziesii		7,0						-
"	33006	Spitz-Ahorn	Acer platanoides		10,0						-
"	32307	Baum-Hasel	Corylus colurna		10,0						-
"	32308	Feld-Ahorn	Acer campestre		10,0						-
"	33010	Kanadische Hybrid-Pappel	Populus x canadensis		8,0						-

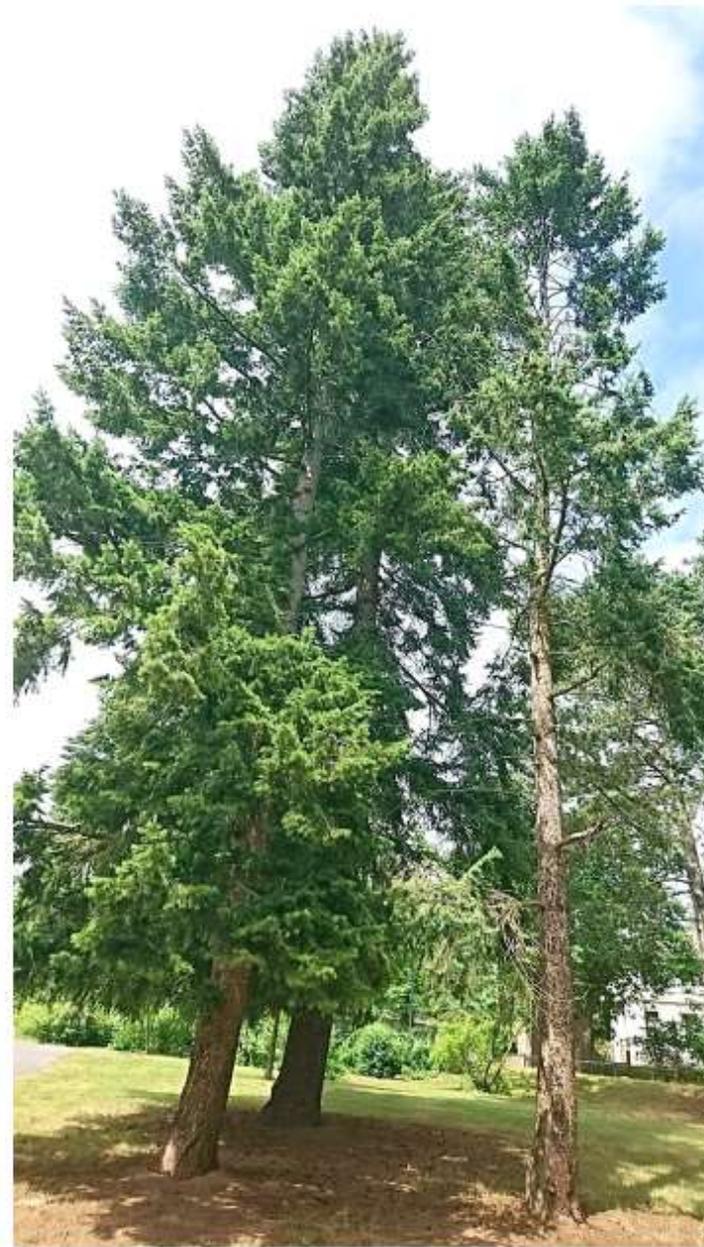
Baum 12439 und 12440 (Küstendouglasien auf Grab mit Vorschäden sollen zugunsten der Küstendouglasie 12441 nördlich dahinter gefällt werden). Somit empfohl. Kompromiss: Erhalt von vier (den gesündesten) raumprägenden Küstendouglasien (Nr. 12444, 12526, 12513 und 12441)

* 12439	Küsten-Douglasie	Pseudotsuga menziesii	1,32	7,0	26,0	2	Kronenschaden, Ende Lebenserwartung (Vitalitätsverlust)/ ungünst. Entwicklungsprognose	Grabstandort		1 StU 14/16

* 12440	Küsten-Douglasie	Pseudotsuga menziesii	1,62	9,0	33,0	1	Kronenschaden, Verkehrssicherheit gefährdet, Ende Lebenserwartung (Vitalitätsverlust)/ ungünst. Entwicklungsprognose	Grabstandort		1 StU 14/16

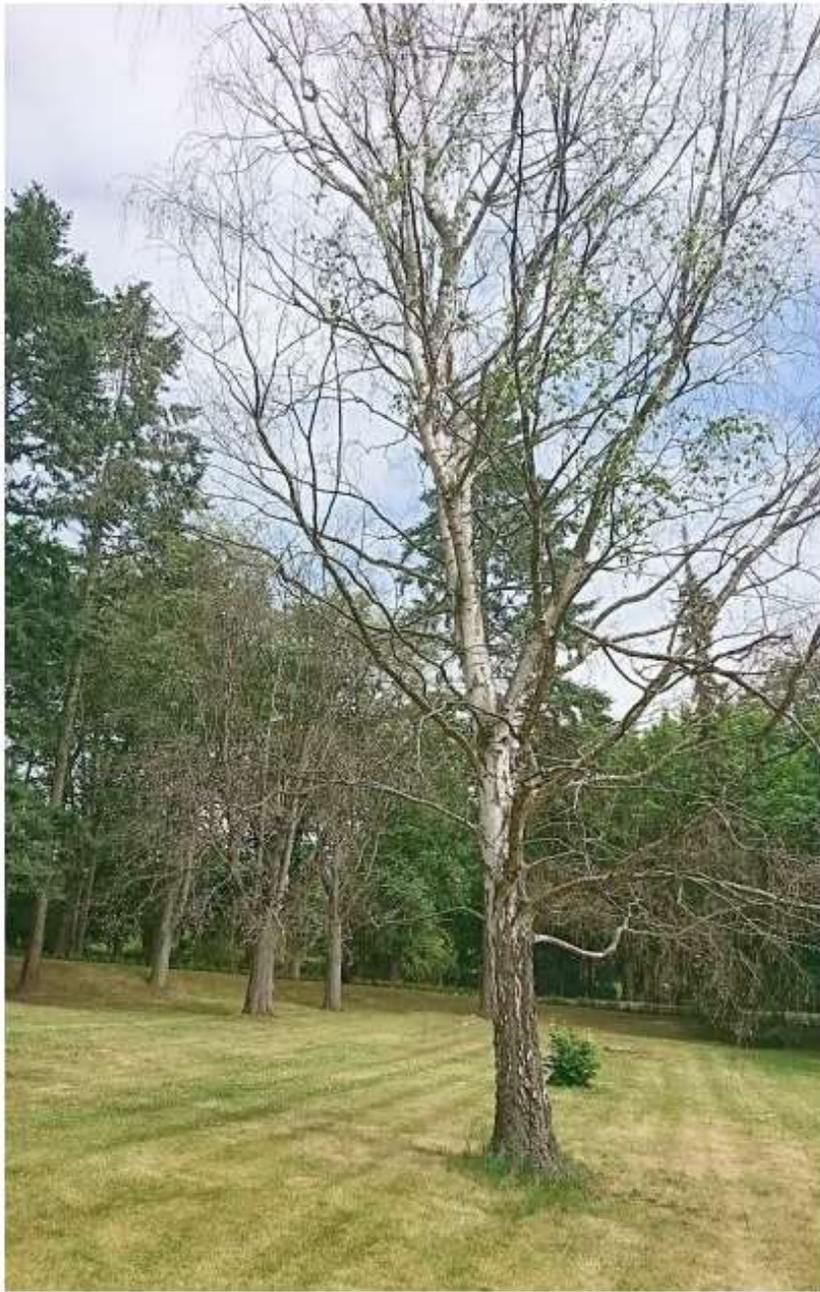
Baum 12511 (abgestorbene Birke)

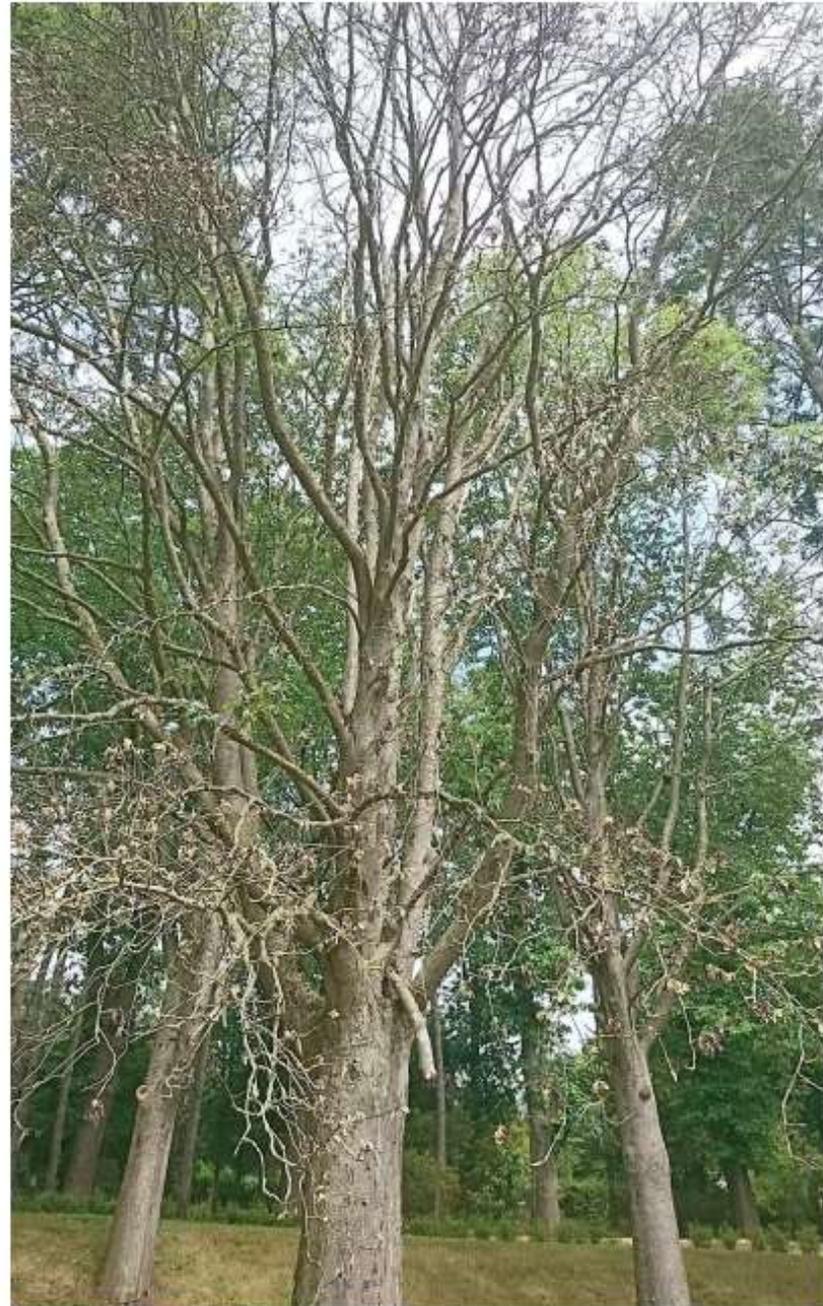
Baum 12521 (abgestorbene Mehlbeere)

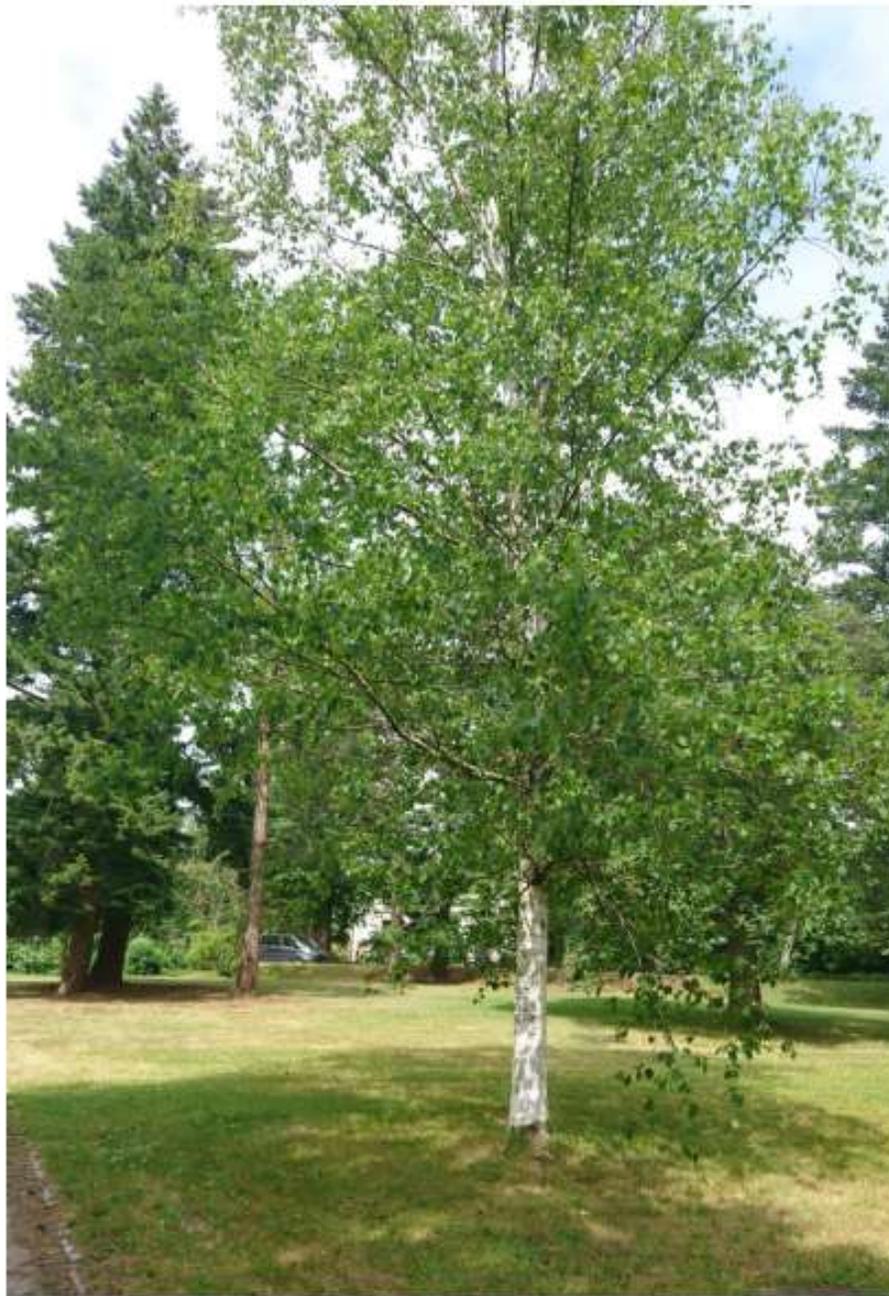
Baum 12491 (jüngere Himalayabirke mit verhältnismäßig hoher Vitalität, Erhalt trotz Lage sehr nah am gepl. der Steinsockel/auf Grabeinfassung?)
