Untersuchungsbericht Nr. B 16.14.007.01

Auftrag: Untersuchungen an den Natursteinfassaden
Objekt: Rathaus in Nordhausen

Auftraggeber: Stadt Nordhausen
Markt 1
99734 Nordhausen

Weimar,
23.05.2014

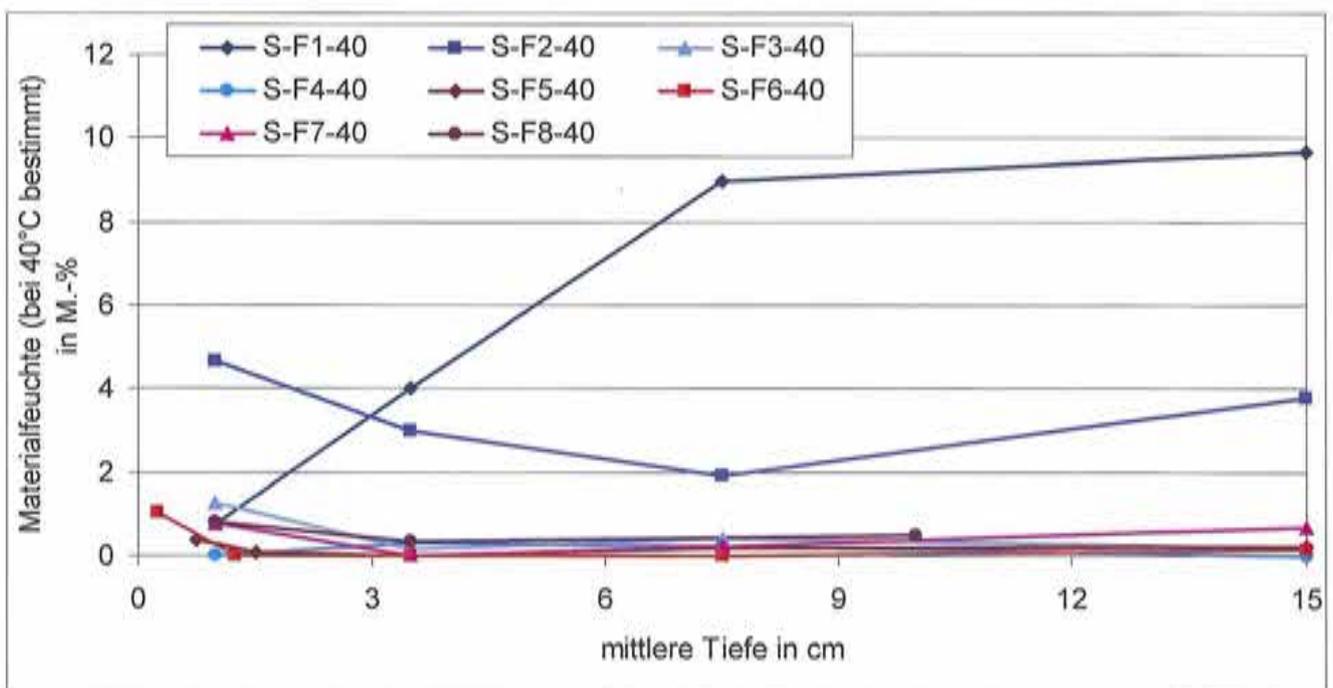
Abb. 3.1.1.5: Materialfeuchten (Bestimmung bei 40°C) in Bohrmehlproben aus Fugenbereichen an der Südfassade – alle Probenahmestellen

Es ergibt sich eine mit der Ostfassade vergleichbare Situation. Unmittelbar über dem Gelände sind die Feuchtegehalte im Mauerwerk (Mörtel) sehr hoch. Bis zur Sockeloberkante nehmen die Werte bereits deutlich ab und in den höheren Wandbereichen (siehe auch Abb. 3.1.1.5) sind keine relevanten Feuchtebelastungen im Bereich der Probeachse festzustellen.

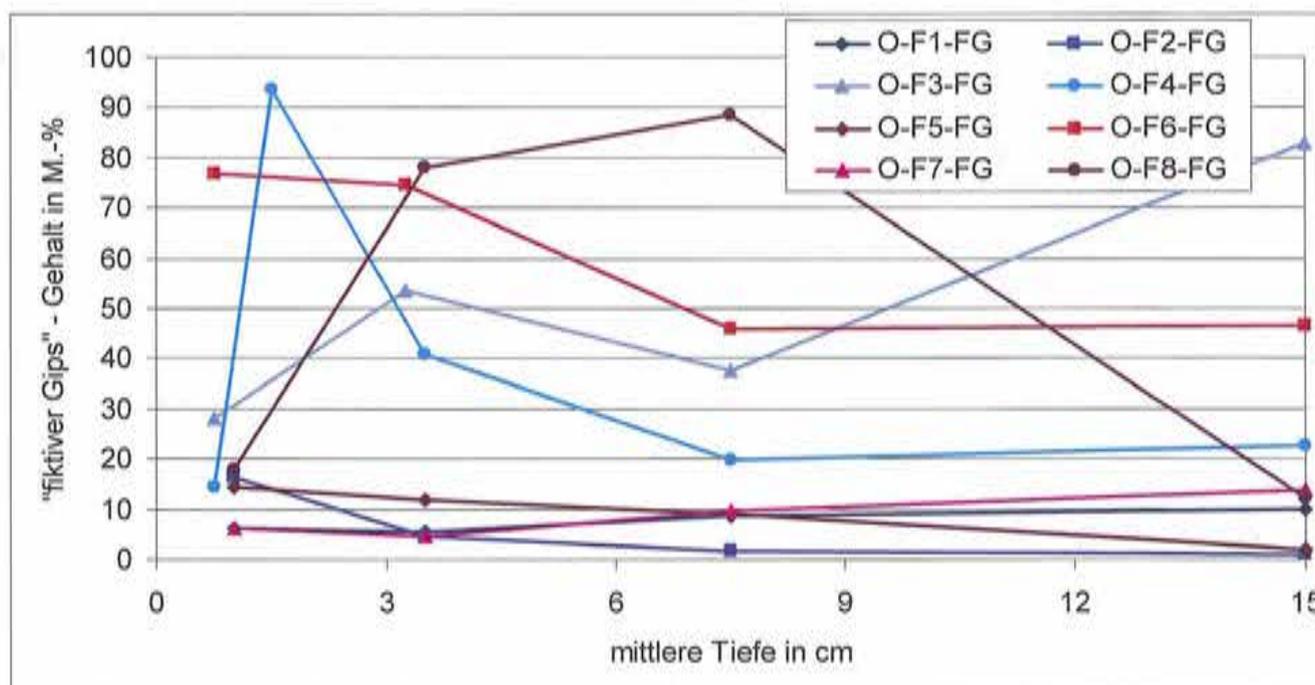
Abb. 3.1.1.8: Berechnete „fiktive Gips“-Gehalte in Bohrmehlproben aus Fugenbereichen an der Ostfassade – alle Probenahmestellen

Die Ergebnisse zeigen, dass oft mit sehr hohen Gipsgehalten in den Mörteln gerechnet werden muss. Einflüsse von Zwickelmaterial in den Fugenbereichen sind bei Bohrmehlproben nur schwer erfassbar. Es ist aber davon auszugehen, dass durch diese „Verdünnungseffekte“ auftreten können. In der Folge wären dann noch höhere Werte möglich.

Im Bereich des Sockels (Stellen O-F1-FG und O-F2-FG) sind die Werte deutlich geringer als im Mauerwerk darüber. Möglich ist hier die Verwendung anderer Mörtel im Vergleich zum Mauerwerk darüber. Es deutet sich an, dass im gesamten historischen Mauerwerk der Ostfassade mit Gipsmörteln als Mauer- und Verfugmörtel gerechnet werden muss. Im Mauerwerk unmittelbar unter dem Dachgesims sind andere Mörtel verbaut. Hier handelt es sich vermutlich um Erneuerungen der Mauerkrone und es Dachgesimses im Zusammenhang mit der Beseitigung von Kriegsfolgen.

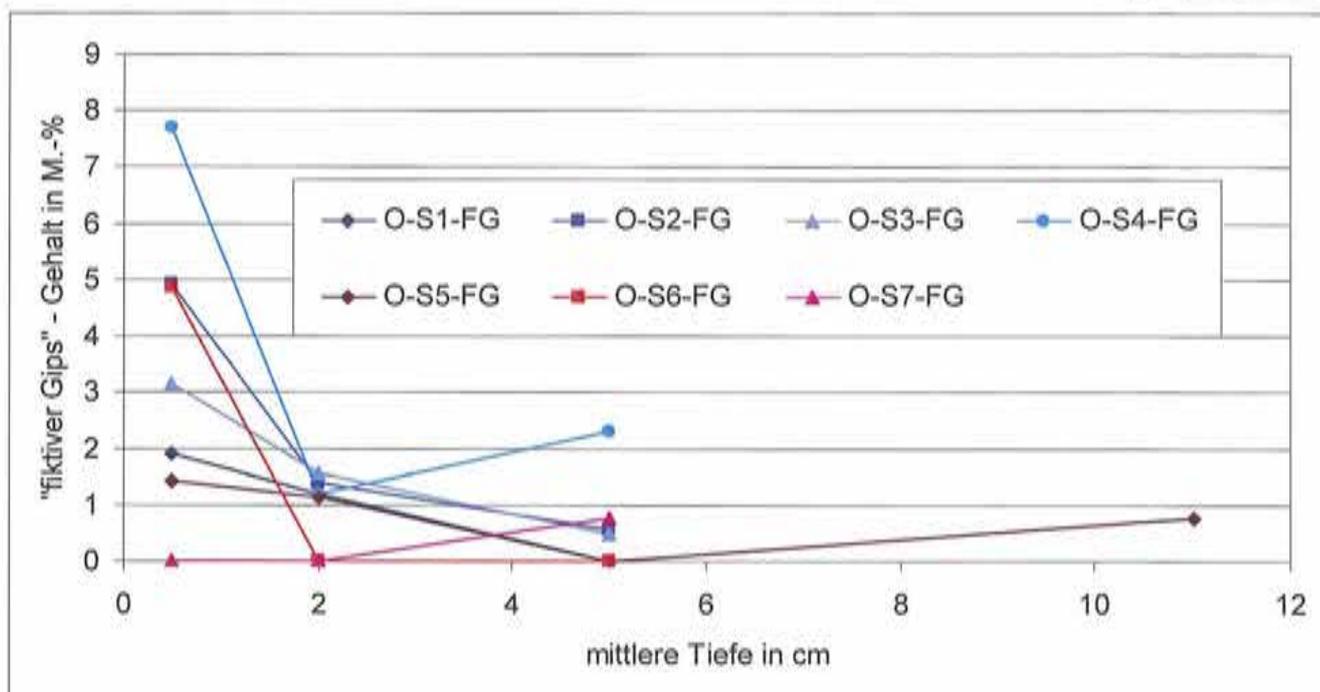
Abb. 3.1.1.9: Berechnete „fiktive Gips“-Gehalte in Bohrmehlproben aus Natursteinen an der Ostfassade – alle Probenahmestellen

In den Bohrmehlproben aus den Natursteinen der Ostfassade (siehe nachfolgende Abbildung) sind keine Gipsgehalte erwartet worden. Erstaunlich sind aber die Werte, die in den oberflächennah entnommenen Proben (bis etwa 1 cm Tiefe) erreicht werden. Lediglich in der Probe O-S7-FG aus dem Naturstein des Dachgesimses sind keine Gipsgehalte oberflächennah vorhanden. An allen beprobten Natursteinen aus älteren Mauerwerksoberflächen und den Gesimsen sind höhere Gipsgehalte zu erwarten. Der Gips kann aus Luftschadstoffen oder Umlagerungen von Mörtelbestandteilen aus Fugenbereichen stammen. Möglich ist aber auch anhaftender oder in die Oberflächen eingedrungener Gips aus alten gipsgebundenen Beschichtungen.

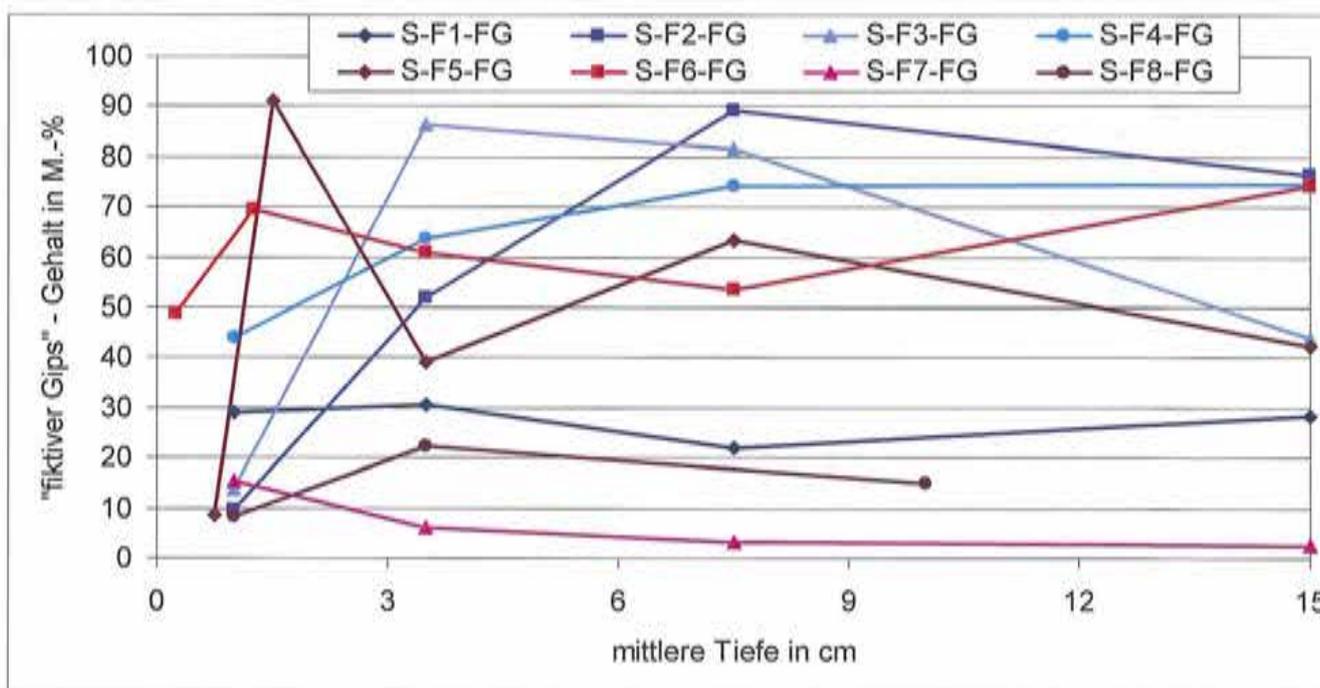
Abb. 3.1.1.10: Berechnete „fiktive Gips“-Gehalte in Bohrmehlproben aus Fugenbereichen an der Südfassade – alle Probenahmestellen

An der Südfassade ergibt sich eine mit der Ostfassade vergleichbare Situation. Es treten bereits im Sockelbereich (S-F2-FG) Gipsmörtel auf. Unmittelbar unter dem Dachgesims (S-F7-FG und S-F8-FG) ist die Situation mit der an der Ostfassade vergleichbar.

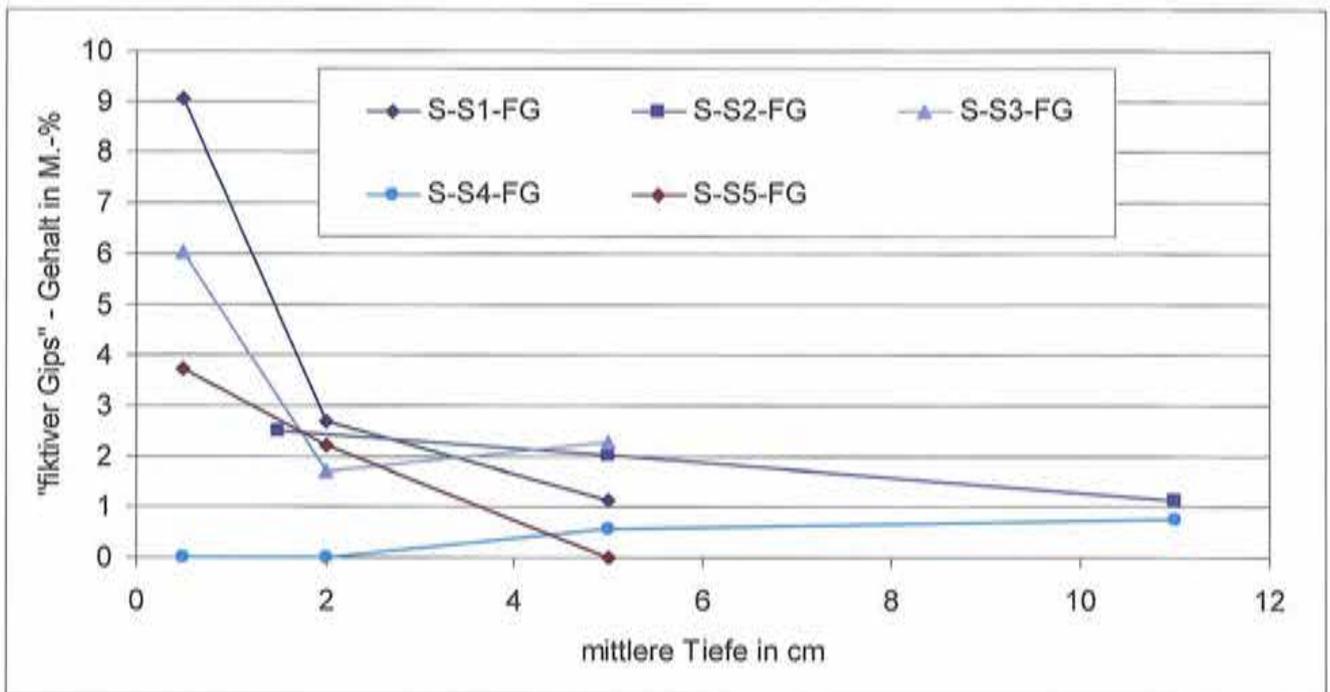
Abb. 3.1.1.11: Berechnete „fiktive Gips“-Gehalte in Bohrmehlproben aus Natursteinen an der Südseite – alle Probenahmestellen

Für die Bohrmehlproben aus den Natursteinen der Südfassade (siehe nachfolgende Abbildung) gelten auch die Aussagen der Ostfassade.

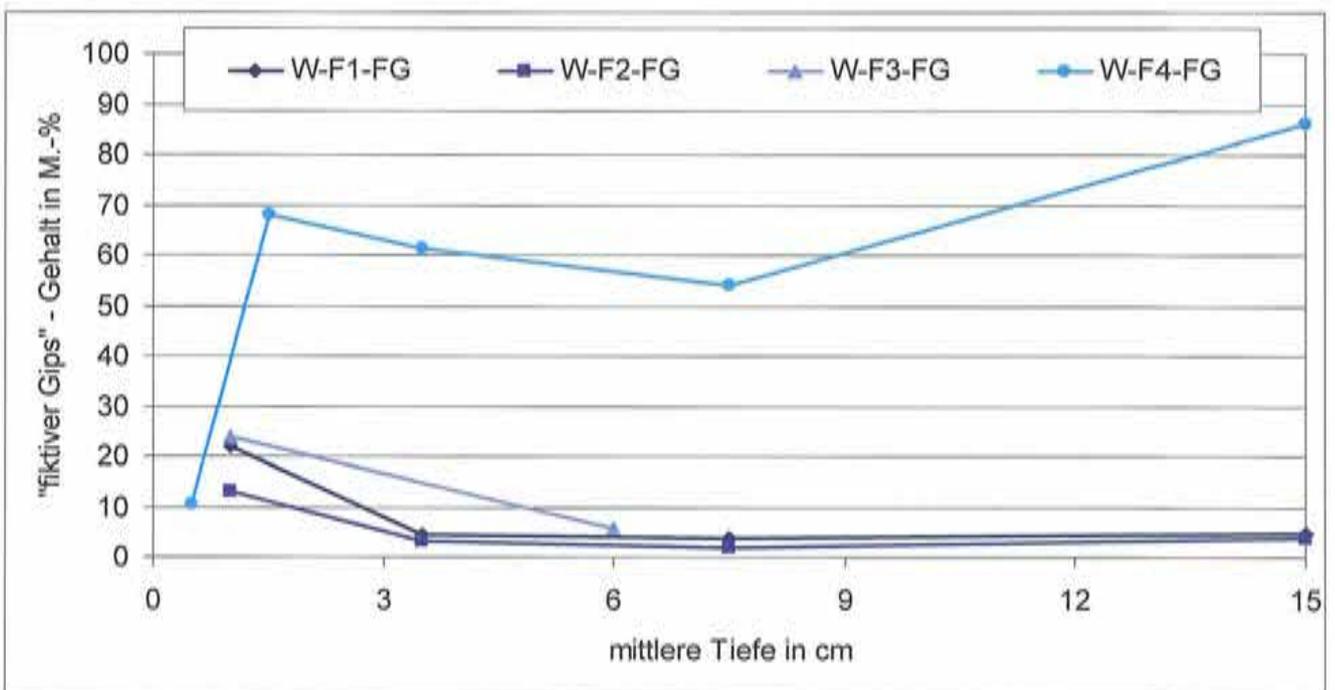
Abb. 3.1.1.12: Berechnete „fiktive Gips“-Gehalte in Bohrmehlproben aus Fugenbereichen an der Westseite – alle Probenahmestellen

Im Sockelbereich der Westseite (zumindest an der Probenahmeachse) wurden keine Gipsmörtel (Kriterium Gipsgehalt > 50 M.-%) nachgewiesen. Ob die Mörtel hier ausgewaschen sind oder durch andere im Zuge von Ausbesserungen ersetzt wurden, blieb unklar. Oberhalb des Sockels sind wie an den anderen Fassadenflächen Gipsmörtel im Mauerwerk nachweisbar.

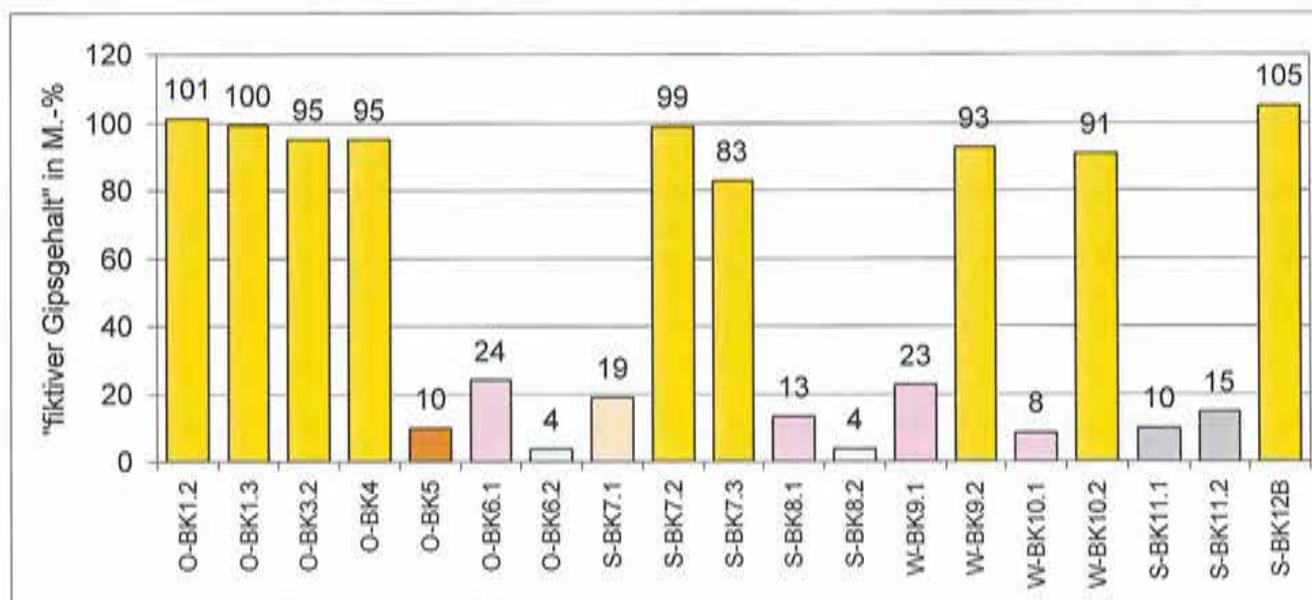
Abb. 3.1.2.1: Berechnete „fiktive Gips“-Gehalte in Mörtelproben aus Bohrkernmaterial

In allen Proben mit „fiktiven Gips“-Gehalten > 80 M.-% ist davon auszugehen, dass es sich um Gipsmörtel aus dem historischen Mauerwerksbestand handelt.

Für die Proben O-BK6.2 und S-BK8.2 ergeben sich noch geringere Werte. Bei beiden Proben handelt es sich um Mauermörtel aus höheren Wandbereichen. Diese Mörtel wurden vermutlich im Zusammenhang mit Reparaturen und der Beseitigung von Kriegsschäden eingesetzt. Auch hier sind ergänzende Untersuchungen erforderlich.

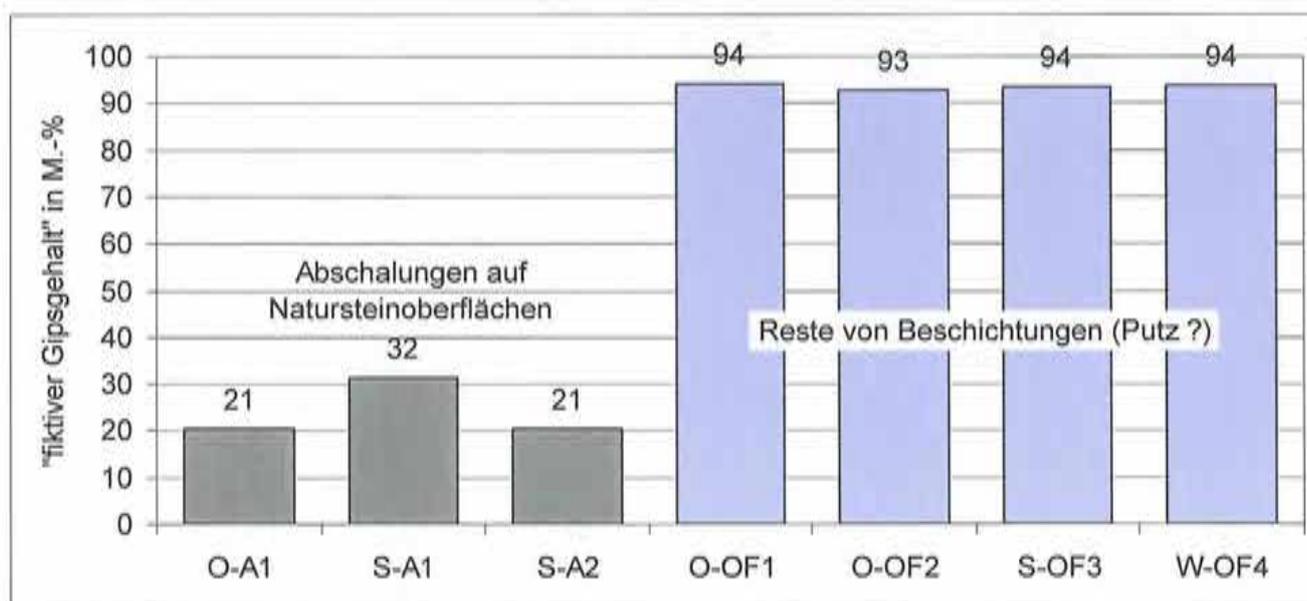
Abb. 3.1.3.1: Berechnete „fiktive Gips“-Gehalte in Anlagerungen und Mörteln auf Natursteinoberflächen

Anhand der Untersuchungen ergeben sich zwei Gruppen. Für die hier untersuchten Anlagerungen wurden „fiktive Gips“-Gehalte zwischen 20 und etwa 30 M.-% berechnet. Da die Materialien dünn-schichtig auflagen, können bei der Probenentnahme auch Steinabschalungen mit erfasst worden sein. Für die Putzreste konnten nahezu gleichmäßige „fiktive Gips“-Gehalte berechnet werden.

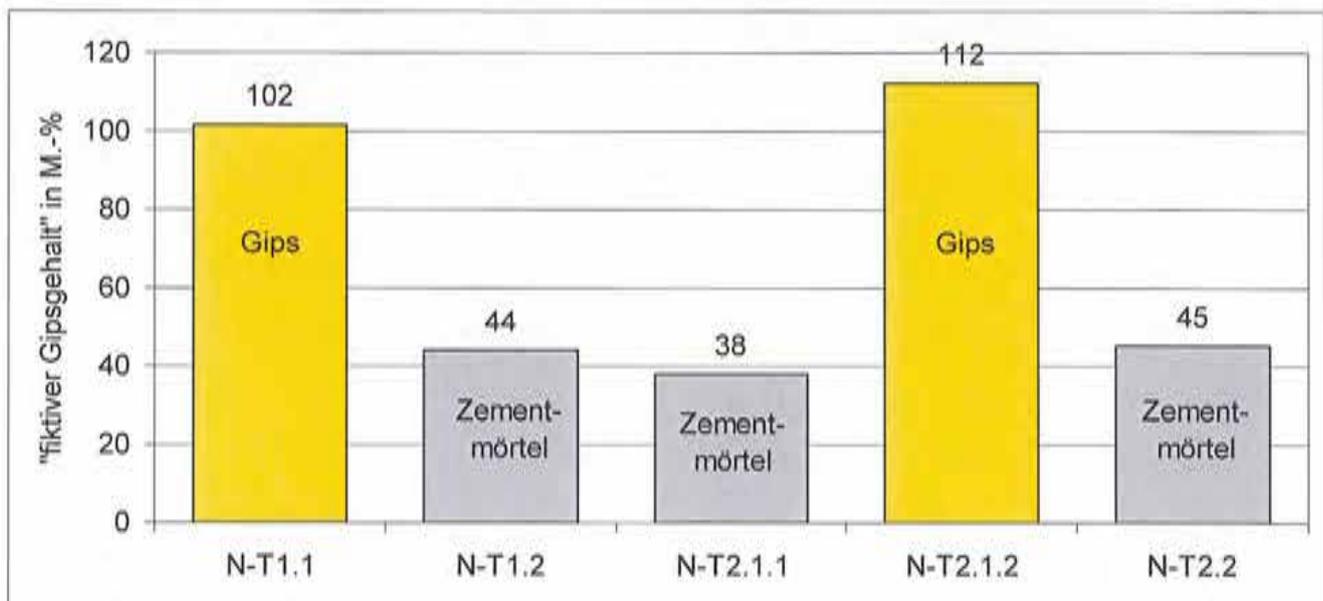
Abb. 3.1.4.1: Berechnete „fiktive Gips“-Gehalte in Mörtelproben, die in unmittelbarer Nähe der „Entfeuchtungsanlage“ entnommen wurden

Es fällt auf, dass sich „fiktive Gips“-Gehalte von > 100 M.-% ergeben. Auszugehen ist davon, dass möglicherweise andere hydratwasserreiche Verbindungen neben Gips zu diesem Ergebnis führten. Es ist davon auszugehen, dass die für die Zementmörtel berechneten Werte real nicht dem Gips zordenbar sind.

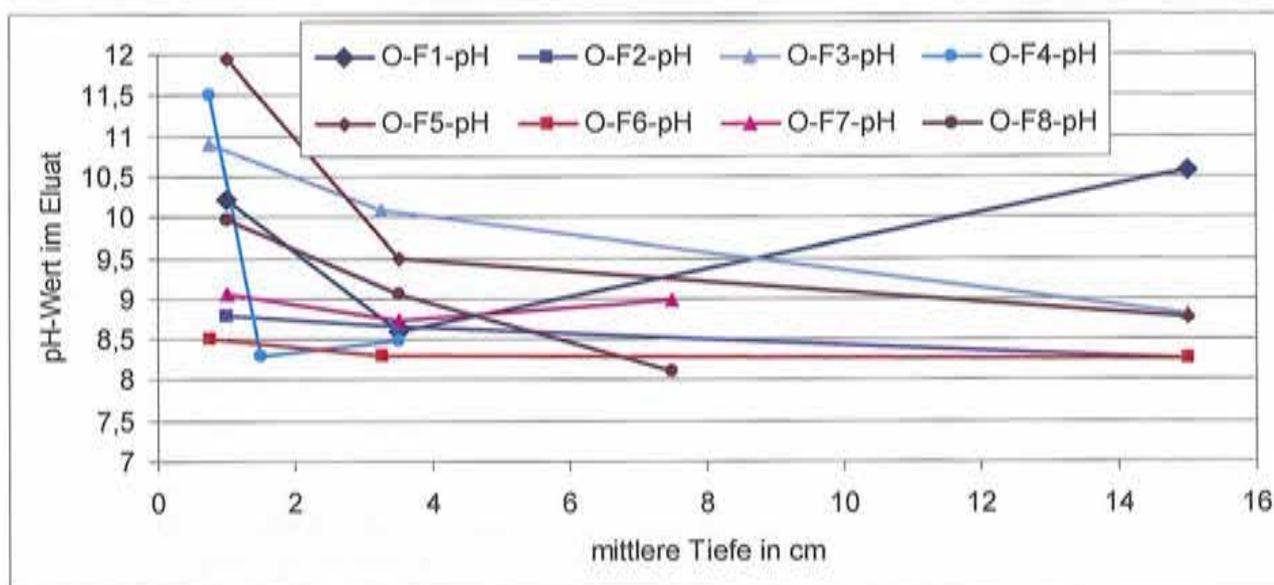
Abb. 3.2.1.1: pH-Werte in Eluaten aus Bohrmehlproben der Ostfassade – Mörtel aus Fugenbereichen

Hohe pH-Werte in den Eluaten von > 10 werden bevorzugt oberflächennah (Bereiche der Neuverfugung) und an der Stelle O-F1-pH auch in einer Tiefe von etwa 15 cm nachgewiesen. Auch hier sind Mörtel mit hydraulischen Bindemitteln aus jüngeren Reparatur- und Wiederaufbauphasen möglich. Für die Eluate mit pH-Werten < 10,5 können die elektrischen Leitfähigkeiten in den Eluaten als Maß für die Gesamtsalzbelastungen verwendet werden.

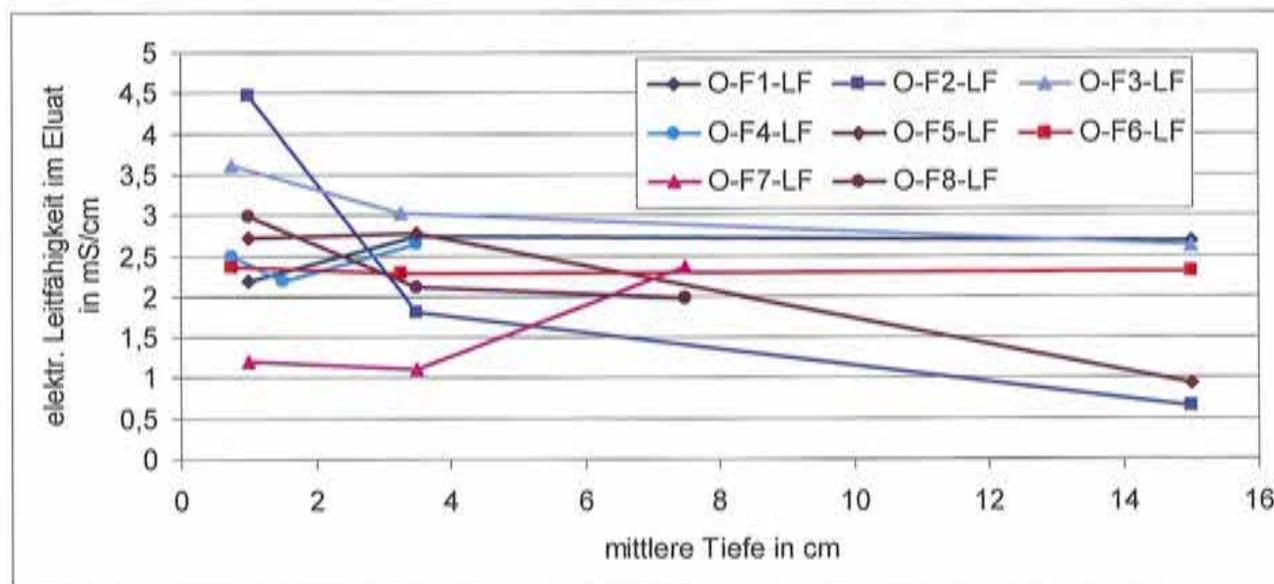
Abb. 3.2.1.2: Elektrische Leitfähigkeiten in Eluaten aus Bohrmehlproben der Ostfassade – Mörtel aus Fugenbereichen

Es deutet sich für die Bohrmehlproben aus den Fugenbereichen der Ostfassade eine Dominanz von elektrischen Leitfähigkeiten zwischen 2 und 3 mS/cm im Eluat an. Höhere Werte an den Oberflächen (z.B. O-F4-LF) sind teils auf hydraulische Bindemittelanteile zurückzuführen. Andererseits muss aber auch oberflächennah mit extremen Salzbelastungen (z.B. O-F2-LF) gerechnet werden.

Es ist von überwiegend gipshaltigen Mörteln im Inneren des Mauerwerks auszugehen. Bei Überschreiten der Werte für die elektrischen Leitfähigkeiten von etwa 2,2 mS/cm bei pH-Werten < 10,5 muss zusätzlich mit Salzbelastungen gerechnet werden. Diese Situation ist häufig anzutreffen. Ein Abfall der Werte für die elektrischen Leitfähigkeiten im Eluat unter 2,2 mS/cm kann auch bedeuten, dass neben Mörtelbestandteilen höhere Anteile an Steinmaterial von den Fugenflanken oder Material von Zwickeln in der Probe mit enthalten sind.

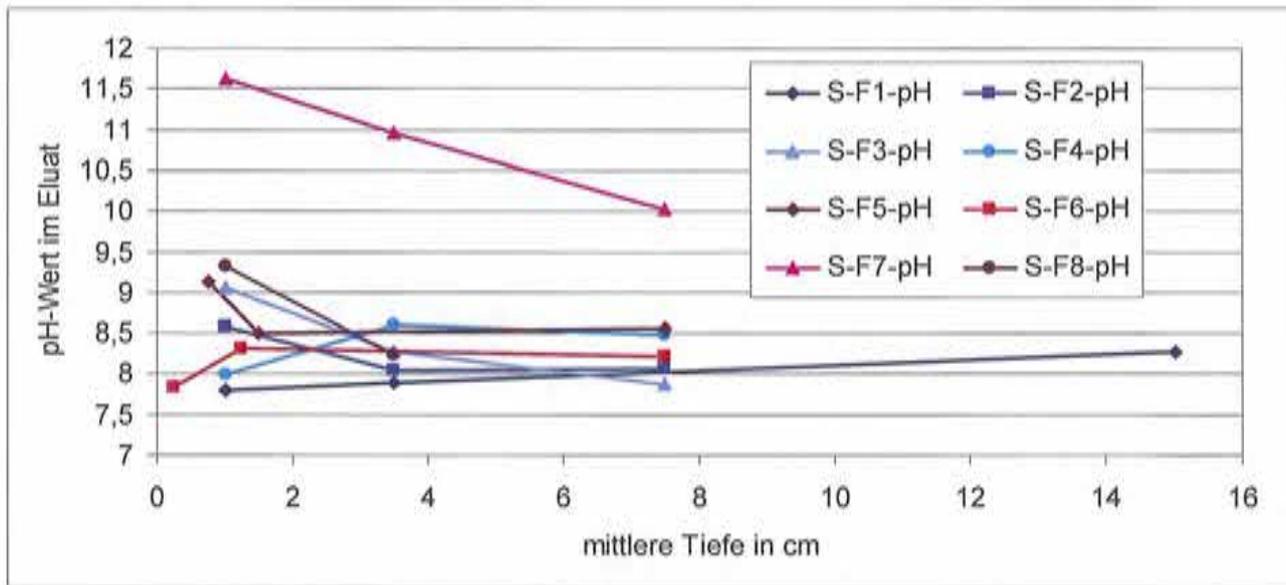
Abb. 3.2.1.3: pH-Werte in Eluaten aus Bohrmehlproben der Südfassade – Mörtel aus Fugenbereichen

Für die hier untersuchten Bohrmehlproben aus Fugenbereichen der Südfassade zeigen die pH-Werte in den Eluaten fast aller Proben (außer S-F7-pH) an, dass die elektrischen Leitfähigkeiten in den Eluaten als Maß für die Gesamtsalzbelastungen verwendet werden können.

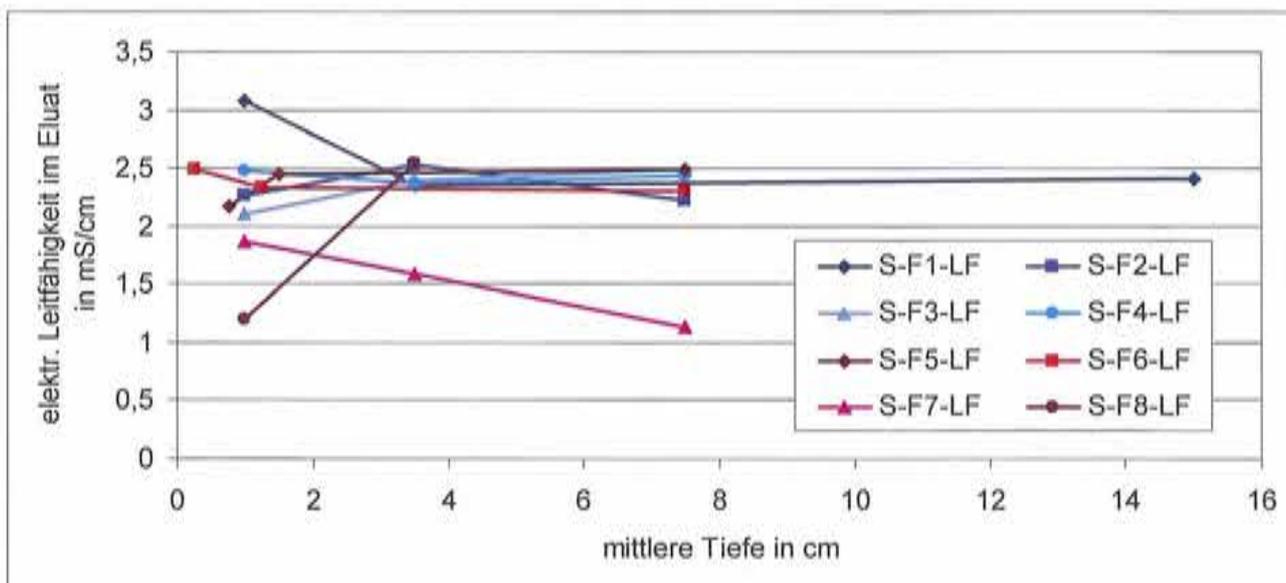
Abb. 3.2.1.4: Elektrische Leitfähigkeiten in Eluaten aus Bohrmehlproben der Südfassade – Mörtel aus Fugenbereichen

Die elektrischen Leitfähigkeiten fast aller Proben (außer S-F7-LF) erreichen Leitfähigkeitswerte zwischen 2 und 2,5 mS/cm. Oberflächennah kommt es zu Abweichungen zu höheren (S-F1-LF) und zu niedrigeren Werten (S-F8-LF)

Außer an der Stelle S-F7 muss auf der Südfassade an allen hier untersuchten Probenahmestellen mit gipshaltigen Mörteln im Mauerwerk gerechnet werden. Zusätzlich ist von Salzbelastungen in relevanten Größenordnungen auszugehen.

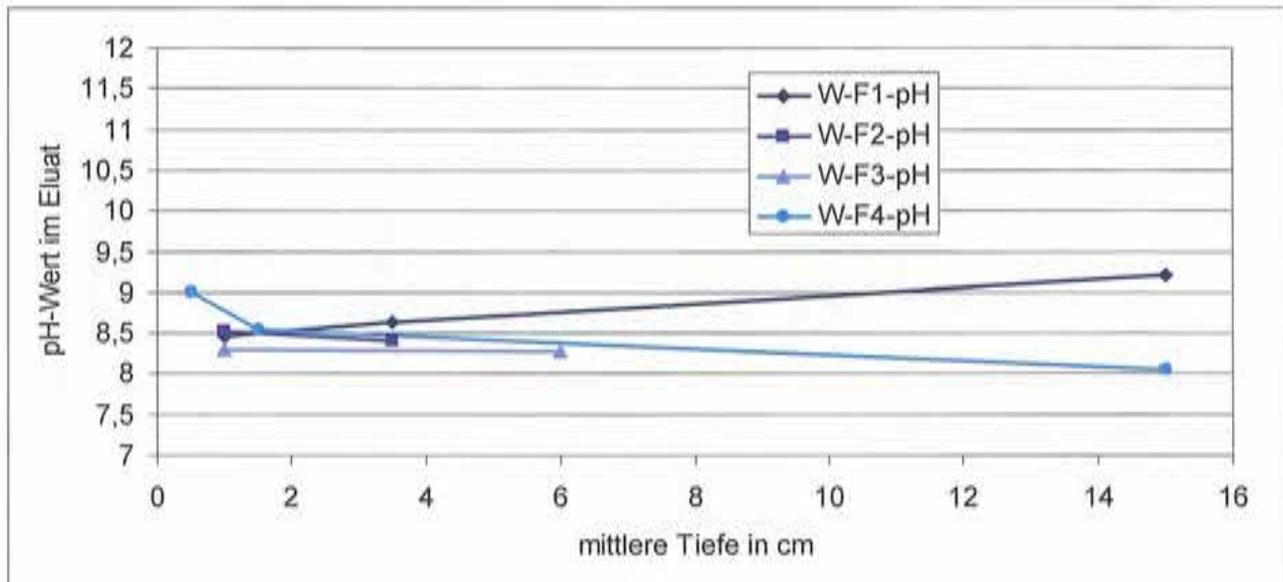
Abb. 3.2.1.5: pH-Werte in Eluaten aus Bohrmehlproben der Westfassade – Mörtel aus Fugenbereichen

Für die hier untersuchten Bohrmehlproben aus Fugenbereichen der Westfassade zeigen die pH-Werte in den Eluaten aller Proben an, dass die elektrischen Leitfähigkeiten in den Eluaten als Maß für die Gesamtsalzbelastungen verwendet werden können.

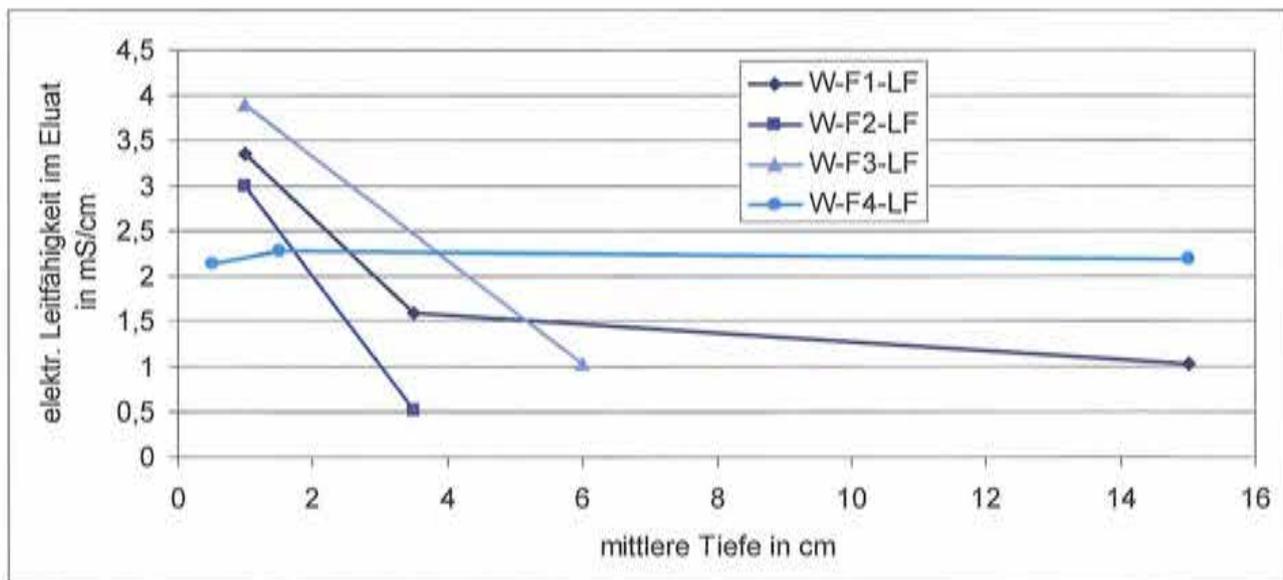
Abb. 3.2.1.6: Elektrische Leitfähigkeiten in Eluaten aus Bohrmehlproben der Westfassade – Mörtel aus Fugenbereichen

Für die Bohrmehlproben aus dem Sockelbereich (W-F1-LF bis W-F3-LF) werden ab etwa 2 cm Tiefe unter der Wandoberfläche in den Eluaten elektrische Leitfähigkeiten deutlich unter 2,2 mS/cm gemessen. In den Eluaten der Proben W-F4-LF werden Werte von etwa 2,2 bis 2,3 mS/cm erreicht. Somit ist dort von gipshaltigen Mörteln auszugehen. In den unteren Wandbereichen (Sockel) waren im hier untersuchten Tiefenbereich die Mörtel stark ausgewittert. Möglich ist, dass hier erst in größerer Tiefe Gipsmörtel vorhanden sind oder andere Mörtel zum Einsatz kamen. Oberflächennah ist an den Probenahmestellen des Sockels mit hohen Gipsgehalten und / oder Salzbelastungen in den Verfugmörteln zu rechnen.

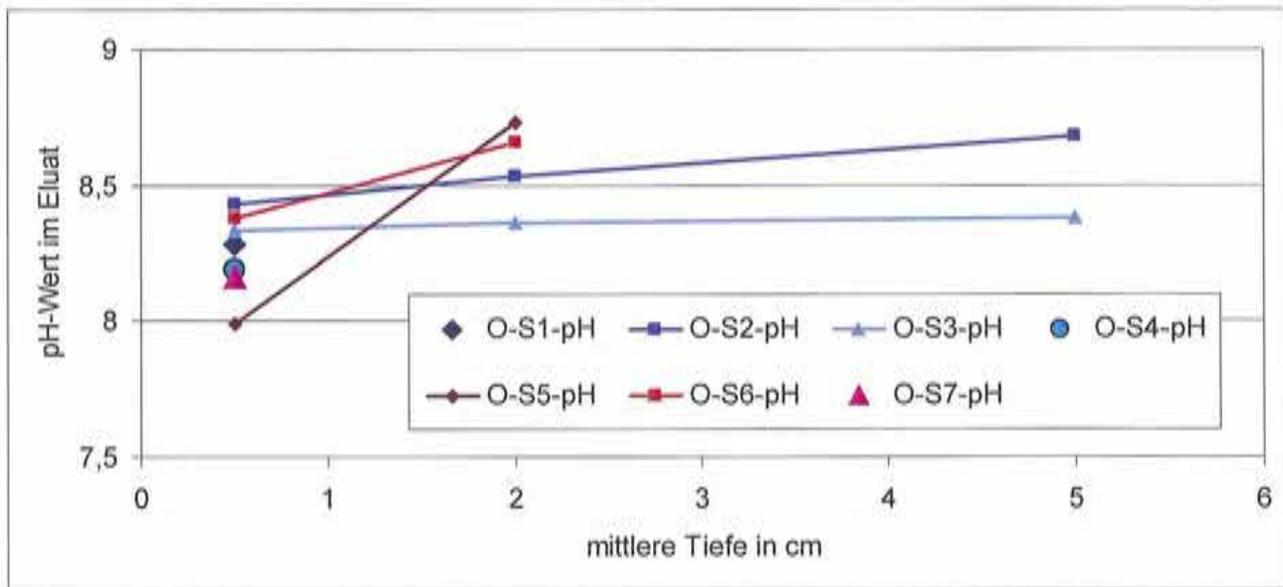
Abb. 3.2.1.7: pH-Werte in Eluaten aus Bohrmehlproben der Ostfassade – Natursteine

Für die hier untersuchten Bohrmehlproben aus Natursteinen der Ostfassade zeigen die pH-Werte in den Eluaten aller Proben an, dass die elektrischen Leitfähigkeiten in den Eluaten als Maß für die Gesamtsalzbelastungen verwendet werden können.

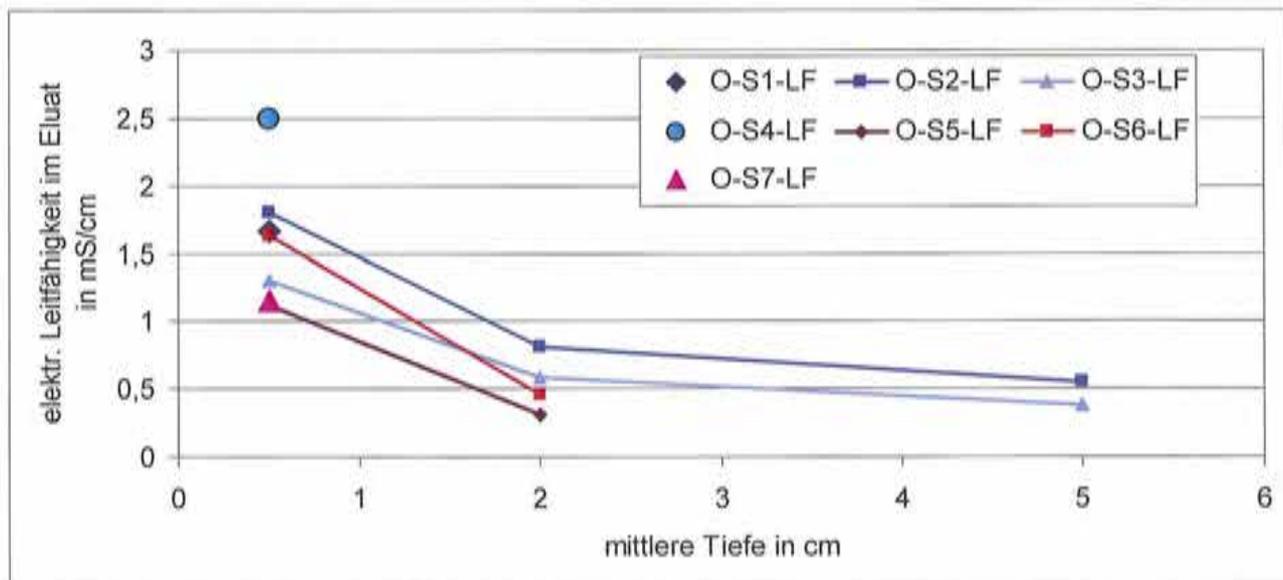
Abb. 3.2.1.8: Elektrische Leitfähigkeiten in Eluaten aus Bohrmehlproben der Ostfassade – Natursteine

Es ist festzustellen, dass die Leitfähigkeiten in Eluaten aus oberflächennah entnommenen Proben immer deutlich höher sind als die aus tieferen Stellen.

Auffällig ist auch, dass bei den Carbonatgesteinen in Eluaten oberflächennah entnommener Proben ähnlich hohe elektrische Leitfähigkeiten gemessen wurden. Hier besteht der Verdacht, dass es sich um Reste von gipshaltigen Putzmörteln und / oder Schlämmen, die in die Steinstrukturen eingedrungen waren, handelt.

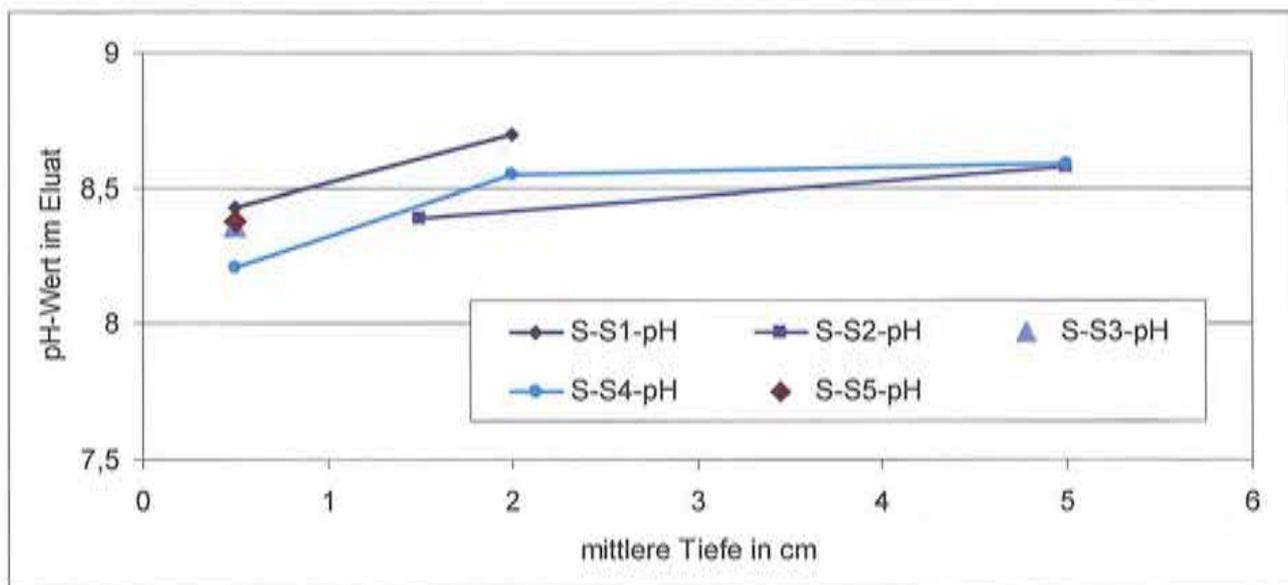
Abb. 3.2.1.9: pH-Werte in Eluaten aus Bohrmehlproben der Südfassade – Natursteine

Für die hier untersuchten Bohrmehlproben aus Natursteinen der Südfassade zeigen die pH-Werte in den Eluaten aller Proben an, dass die elektrischen Leitfähigkeiten in den Eluaten als Maß für die Gesamtsalzbelastungen verwendet werden können.

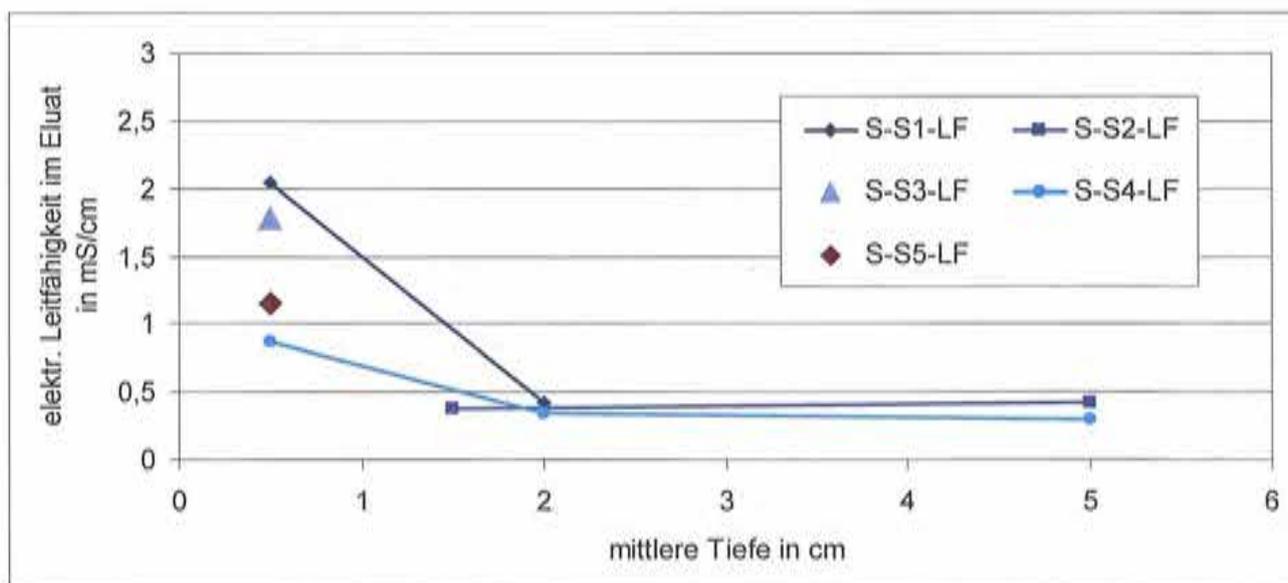
Abb. 3.2.1.10: Elektrische Leitfähigkeiten in Eluaten aus Bohrmehlproben der Südfassade – Natursteine

Die Eluate der Proben S-S2-LF und S-S4-LF stammen aus Sandsteinen. Es ist zu erkennen, dass in den Eluaten aus oberflächennah entnommenen Proben der Carbonatgesteine deutlich höhere Leitfähigkeiten auftreten. Auch hier kann davon ausgegangen werden, dass es sich um Reste von gipshaltigen Putzmörteln und / oder Schlämmen, die oberflächennah in die Steinstrukturen eingedrungen waren, handelt.

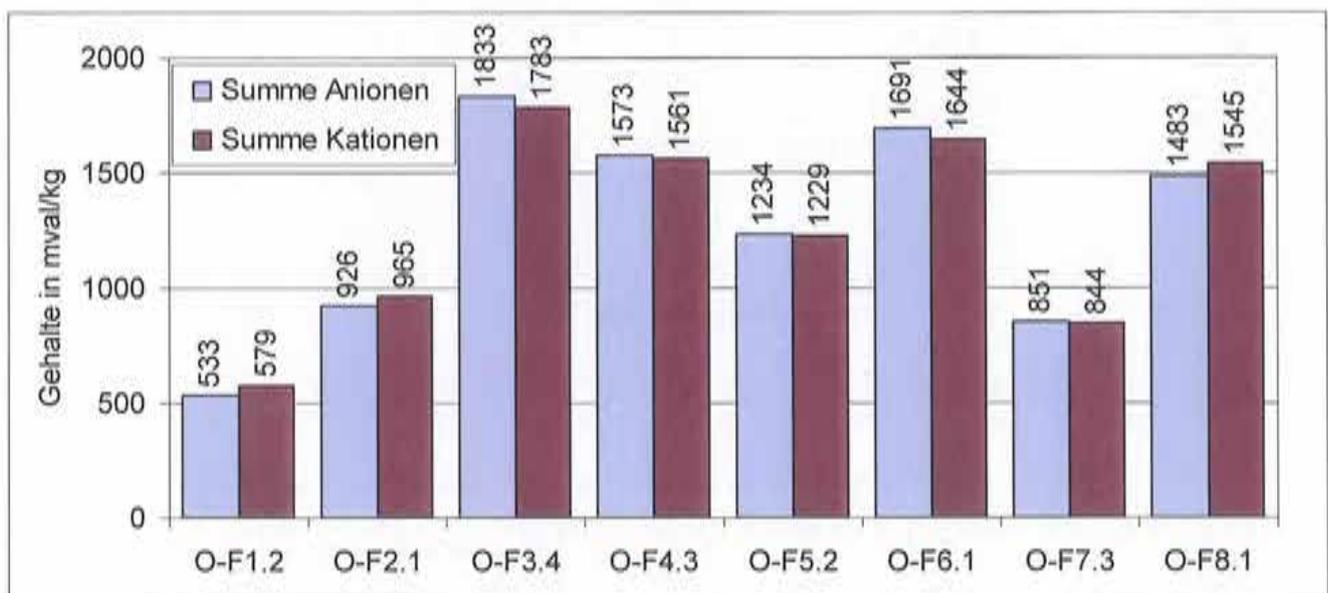
Abb. 3.2.1.11: Summen der An- und Kationen in Bohrmehlproben der Ostfassade – Fugenbereiche

Für die ausgewählten Proben aus Fugenbereichen der Ostfassade können ausgewogene Verhältnisse zwischen den Summen der wasserlöslichen An- und Kationen nachgewiesen werden. Die wesentlichen An- und Kationen sind somit analytisch erfasst worden.

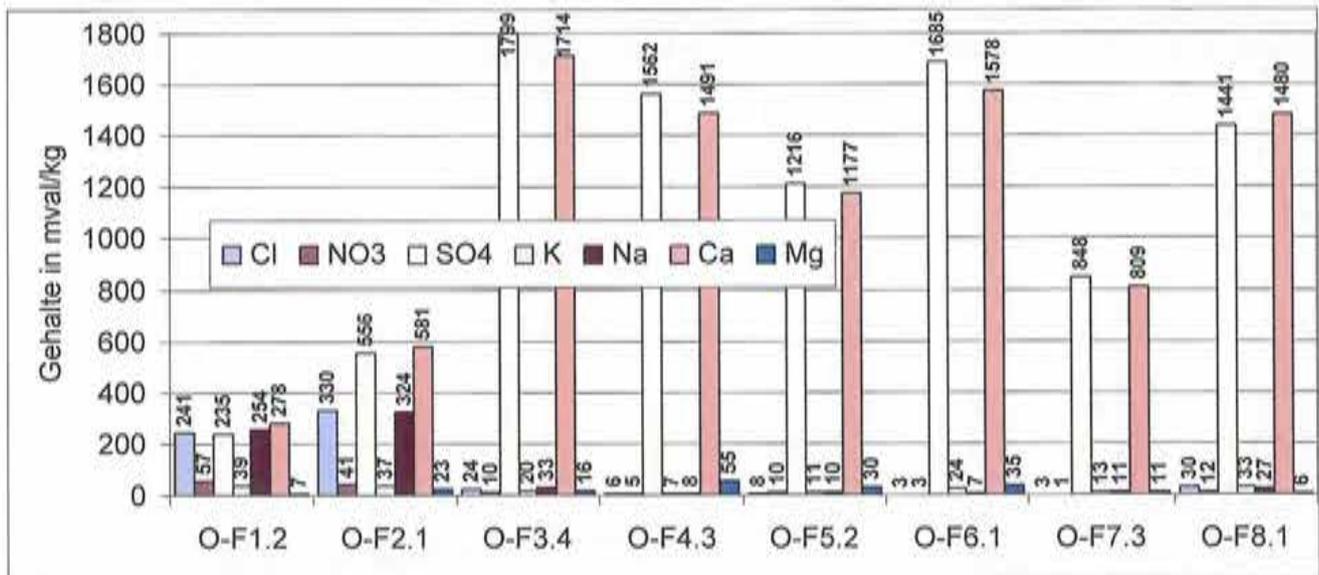
Abb. 3.2.1.12: An- und Kationen in Bohrmehlproben der Ostfassade – Fugenbereiche

In allen Proben dominieren die Calcium- und Sulfationen. Gips als Bindemittel ist in den meisten Proben vorhanden. In der Probe O-F7.3 kann Gips vom Fugenrand eines Gipssteines mit in die Probe gelangt sein. In die Proben O-F1.2 und O-F2.1 kann durch den Kontakt der Verfugmörtel zum Gipsmauermörtel Gips eingetragen worden sein. Ein gewisser Anteil des Gipses kann in den beiden genannten Proben auch aus dem als Bindemittel enthaltenen Zement stammen.

Bemerkenswert ist auch, dass in der Probe O-F8.1 ein erhöhter Anteil an Alkalichloriden vorhanden ist. Die Herkunft ist hier aber nicht klar feststellbar, möglich sind Umlagerungen von Salzen aus Holzschutzmitteln aus der Dachkonstruktion. Oberhalb der Probenahmestelle waren Schäden am Dach, die einen Feuchteintrag und damit verbundenen Salzumlagerungen begünstigen, vorhanden.

Auffällig sind die oft erhöhten Gehalte an wasserlöslichem Magnesium. In der Umgebung Nordhausens stehen dolomithaltige Carbonatgesteine an. Diese sind auch als Natursteinmaterial am Rathaus verbaut. Dolomitanteile können auch als Nebenbestandteile in den Gipsrohstoffen enthalten sein. Im Laufe der Zeit können die genannten Bestandteile z.B. mit Gips bei Feuchteinwirkungen unter Bildung von leicht in Wasser löslichen Magnesiumsulfaten reagieren.

Erhöhte Gehalte an löslichem Kalium sind vor allem in Proben aus zementhaltigen Verfügungen (O-F6.1, O-F8.1) vorhanden. Kaliumverbindungen sind in Portlandzementen als typische Bestandteile enthalten. Es kann zu Anreicherungen mit Feuchtetransporten in den Verfugmörteln gekommen sein.

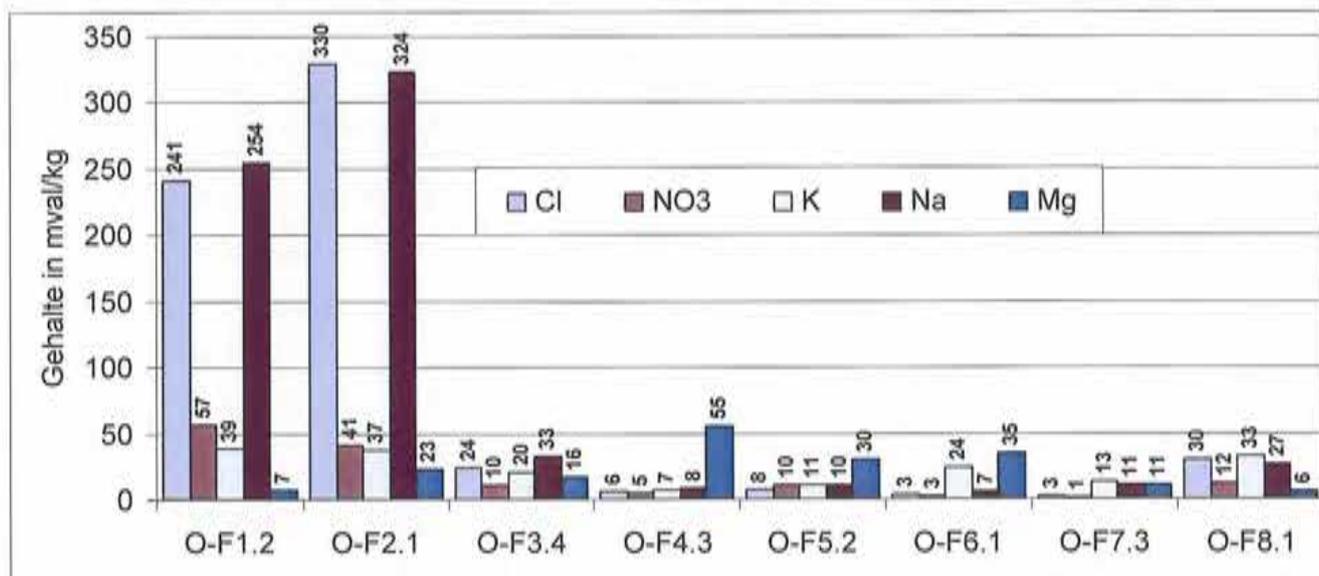
Abb. 3.2.1.13: Auswahl von An- und Kationen in Bohrmehlproben der Ostfassade – Fugenbereiche

In den Proben O-F1.2 und O-F2.1 sind extrem hohe Gehalte an Natrium und Chlorid nachweisbar. Es handelt sich um Proben von den unteren Probenahmestellen am Sockel. Hier muss von massiven Streusalzeinträgen in die Mörtel und in das Mauerwerk ausgegangen werden. Der Streusalzeinfluss ist selbst in einer Höhe von 1,5 m über dem Gelände (Probe O-F3.4) in einer Tiefe von etwa 15 cm noch nachweisbar.

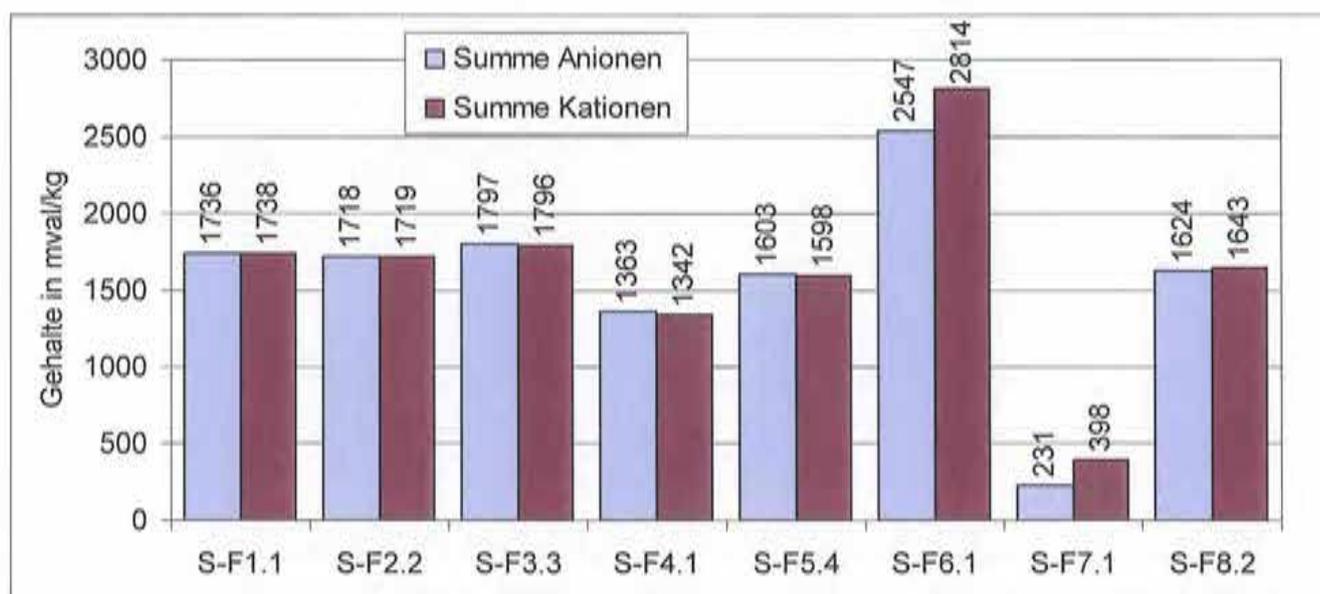
Abb. 3.2.1.14: Summen der An- und Kationen in Bohrmehlproben der Südfassade – Fugenbereiche

Für die ausgewählten Proben aus Fugenbereichen der Südfassade können überwiegend ausgewogene Verhältnisse zwischen den Summen der wasserlöslichen An- und Kationen nachgewiesen werden. Die wesentlichen An- und Kationen sind somit analytisch erfasst worden.

Für die Proben S-F6.1 und S-F7.1 ergeben sich in der Summe Kationenüberschüsse. In der Probe S-F6.1 müssen neben den hier analysierten Anionen (Sulfat, Chlorid, Nitrat) noch andere Anionen (z.B. Carbonate) vorhanden sein. In der Probe S-F7.1 ist davon auszugehen, dass hohe Gehalte an Calciumhydroxid – der pH-Wert im Eluat erreichte 11,61 – enthalten sind.
