Untersuchungsbericht Nr. B 16.14.007.01

Auftrag: Untersuchungen an den Natursteinfassaden
Objekt: Rathaus in Nordhausen

Auftraggeber: Stadt Nordhausen
Markt 1
99734 Nordhausen

Weimar,
23.05.2014

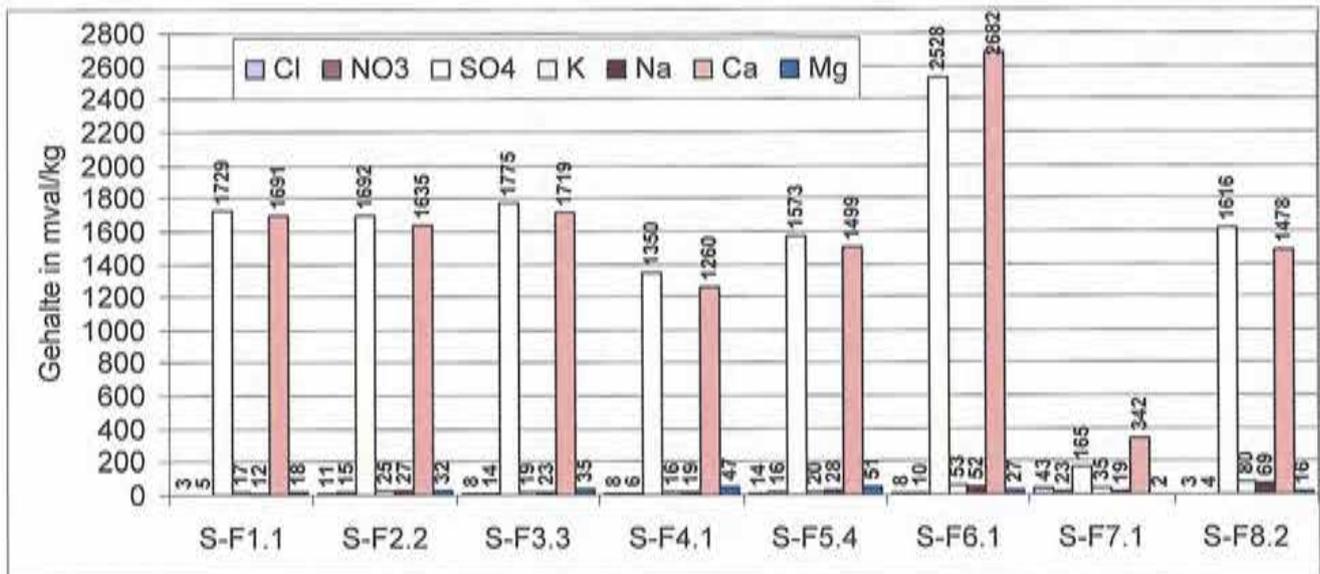
Abb. 3.2.1.15: An- und Kationen in Bohrmehlproben der Südfassade – Fugenbereiche

In allen Proben dominieren die Calcium- und Sulfationen. Gips als Bindemittel ist in fast allen Proben vorhanden. In der Probe S-F7.1 kann ein gewisser Anteil des Gipses auch aus dem als Bindemittel enthaltenen Zement stammen. Der Calciumüberschuss in dieser Probe bestätigt das Vorhandensein von Calciumhydroxid.

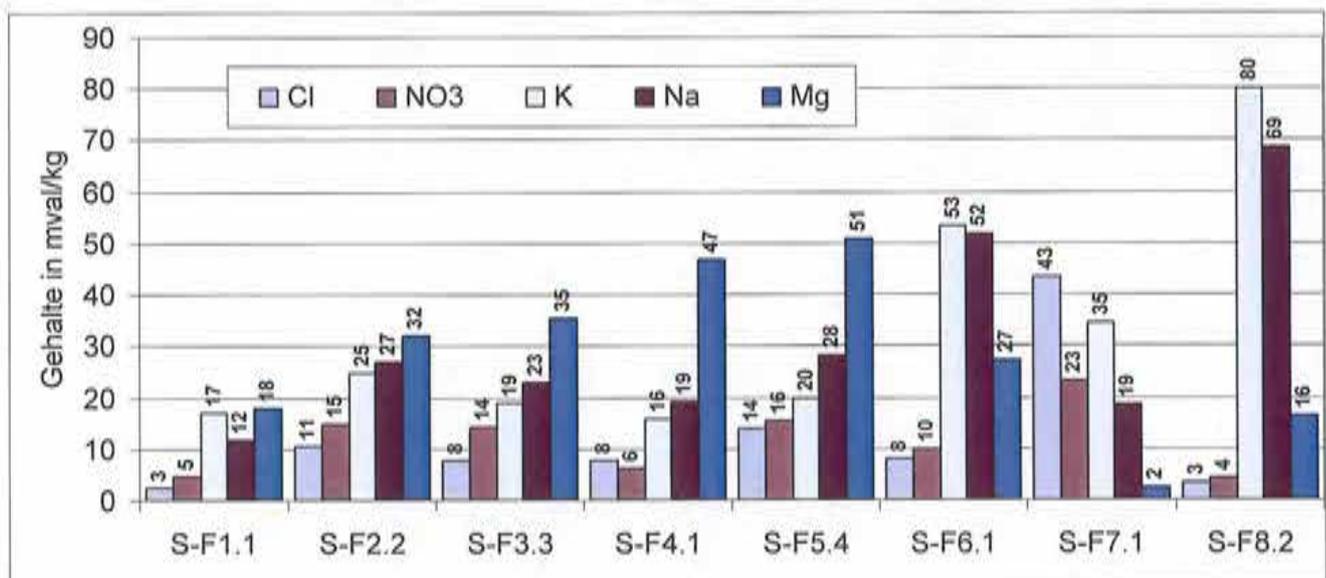
Abb. 3.2.1.16: Auswahl von An- und Kationen in Bohrmehlproben der Südfassade – Fugenbereiche

Im Vergleich zu den Proben von der Ostseite sind hier in den Proben aus dem Sockelbereich deutlich geringere Gehalte an Chloriden und Nitraten vorhanden. Im Bereich der Probenahmestellen scheinen keine oder nur geringe Streusalzeinwirkungen vorzuliegen.

Auffällig sind die in der Summe sehr hohen Gehalte an Alkalichloriden und -nitraten in der Probe S-F7.1. Hier deuten sich ebenfalls Parallelen zur Ostseite an. Nicht auszuschließen sind Einträge, die mit Kriegsschäden oder deren Beseitigung in Zusammenhang stehen. In diesem Zusammenhang sind auch die extrem hohen Gehalte an Alkalien in den Proben S-F6.1 und S-F8.2 zu sehen.

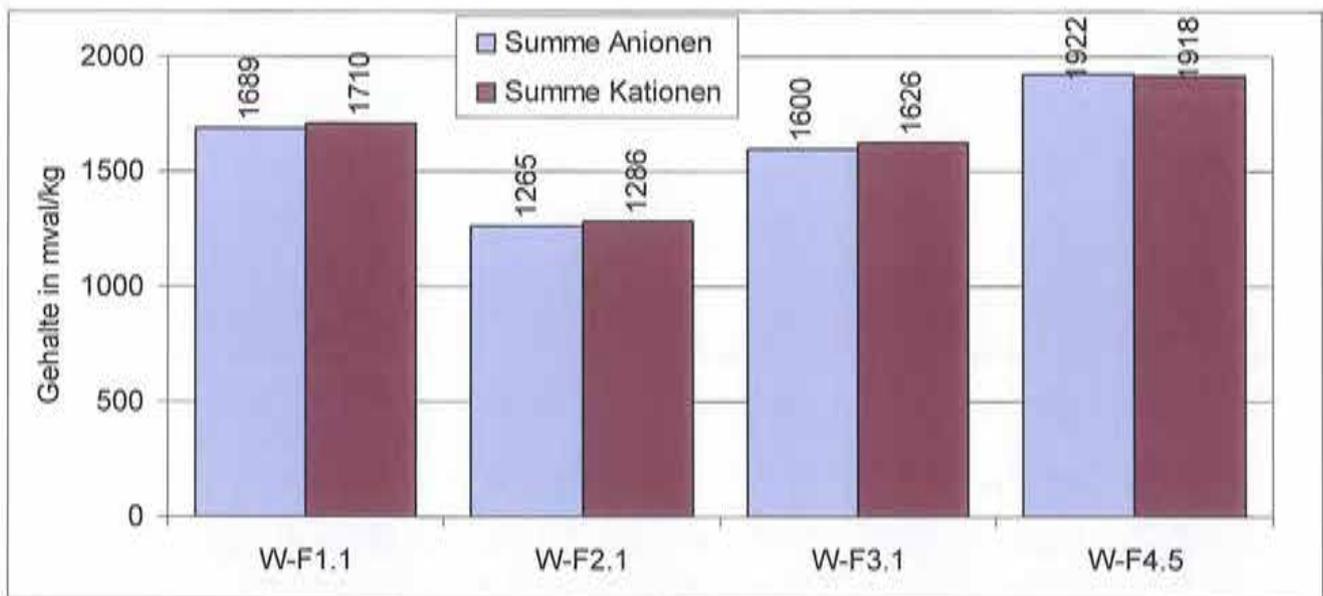
Abb. 3.2.1.17: Summen der An- und Kationen in Bohrmehlproben der Westfassade – Fugenbereiche

Für die ausgewählten Proben aus Fugenbereichen der Westfassade können ausgewogene Verhältnisse zwischen den Summen der wasserlöslichen An- und Kationen nachgewiesen werden. Die wesentlichen An- und Kationen sind somit analytisch erfasst worden.

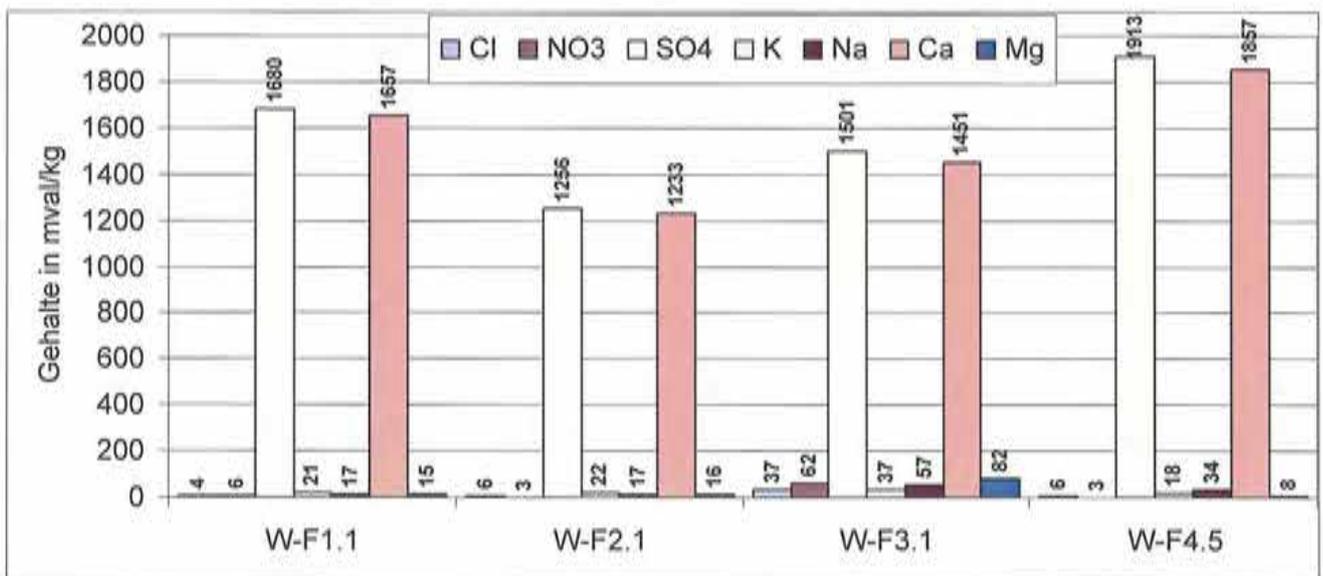
Abb. 3.2.1.18: An- und Kationen in Bohrmehlproben der Westfassade – Fugenbereiche

In allen Proben dominieren die Calcium- und Sulfationen. Gips als Bindemittel ist in den meisten Proben vorhanden.

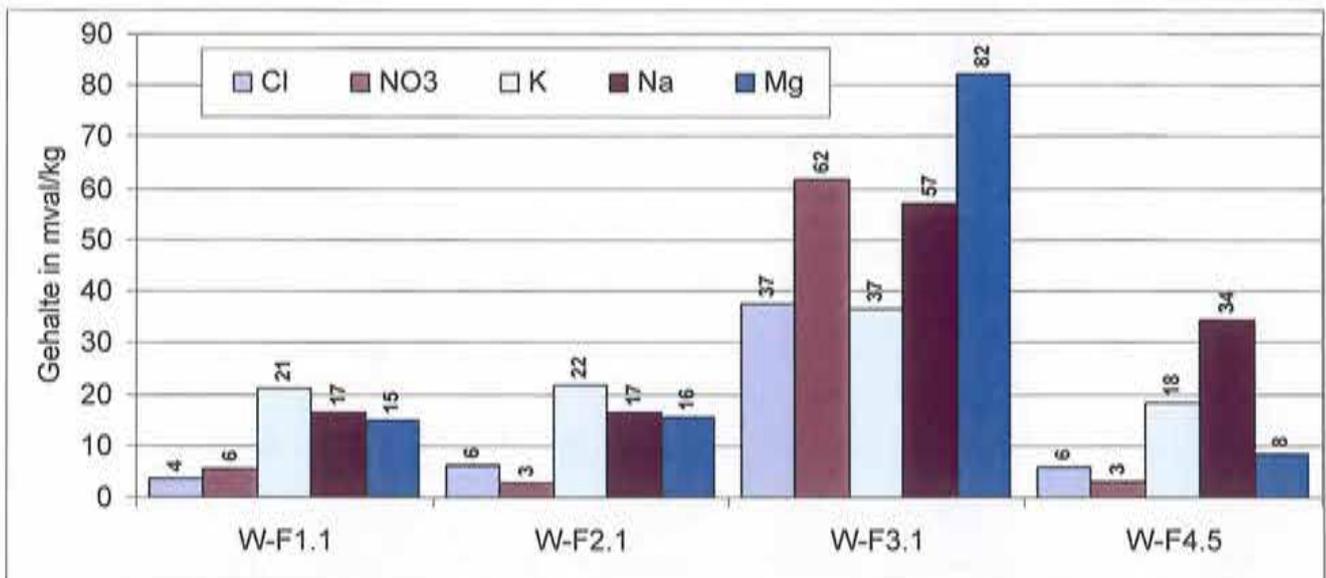
Abb. 3.2.1.19: Auswahl von An- und Kationen in Bohrmehlproben der Westfassade – Fugenbereiche

Für die Proben aus dem Sockelbereich (W-F1.1 bis W-F1.3) kann festgestellt werden, dass mit der Probenahmehöhe die Gehalte an in Wasser löslichen Ionen deutlich zunehmen. Hier zeichnen sich ein direkter Zusammenhang zu Feuchteinträgen und die Umlagerung von Salzen in Verdunstungshorizonten an Mauerwerksoberflächen ab. In der Probe W-F3.1 sind extreme Belastungen mit leicht in Wasser löslichen Salzen (Alkalichloride und -nitrate sowie Magnesiumsulfat) vorhanden.

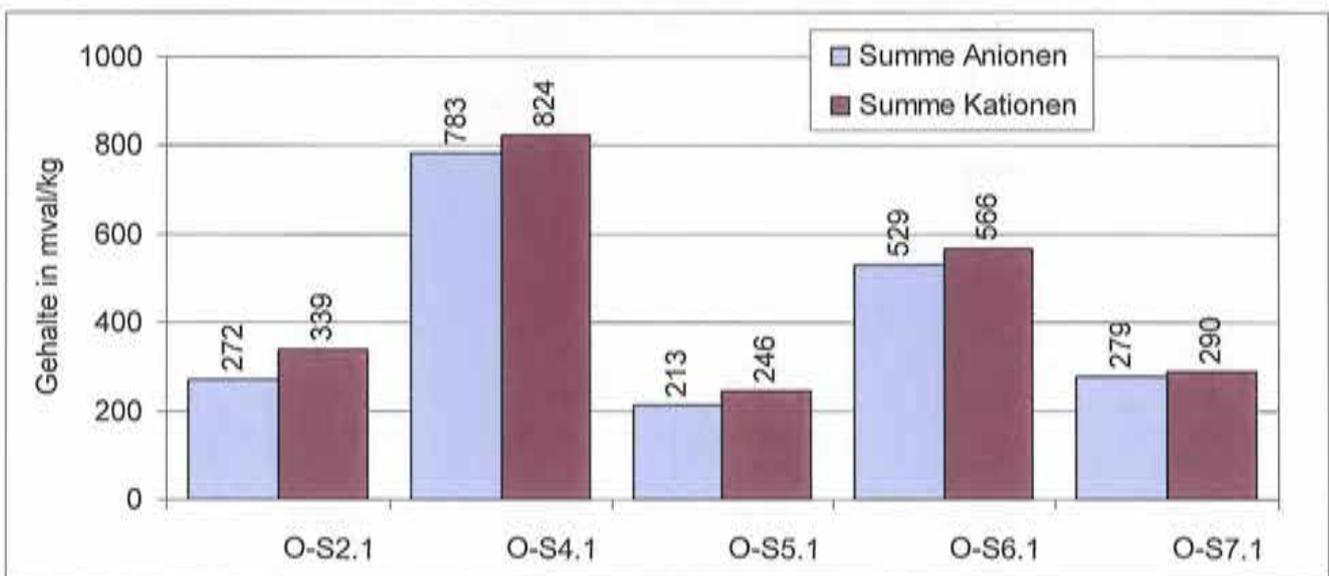
Abb. 3.2.1.20: Summen der An- und Kationen in Bohrmehlproben der Ostfassade – Natursteine

Für die ausgewählten Proben aus Natursteinen der Ostfassade können überwiegend leichte Überschüsse an Kationen nachgewiesen werden. Neben den hier analysierten Anionen (Sulfat, Chlorid, Nitrat) müssen noch andere Anionen (z.B. Carbonate) vorhanden sein.

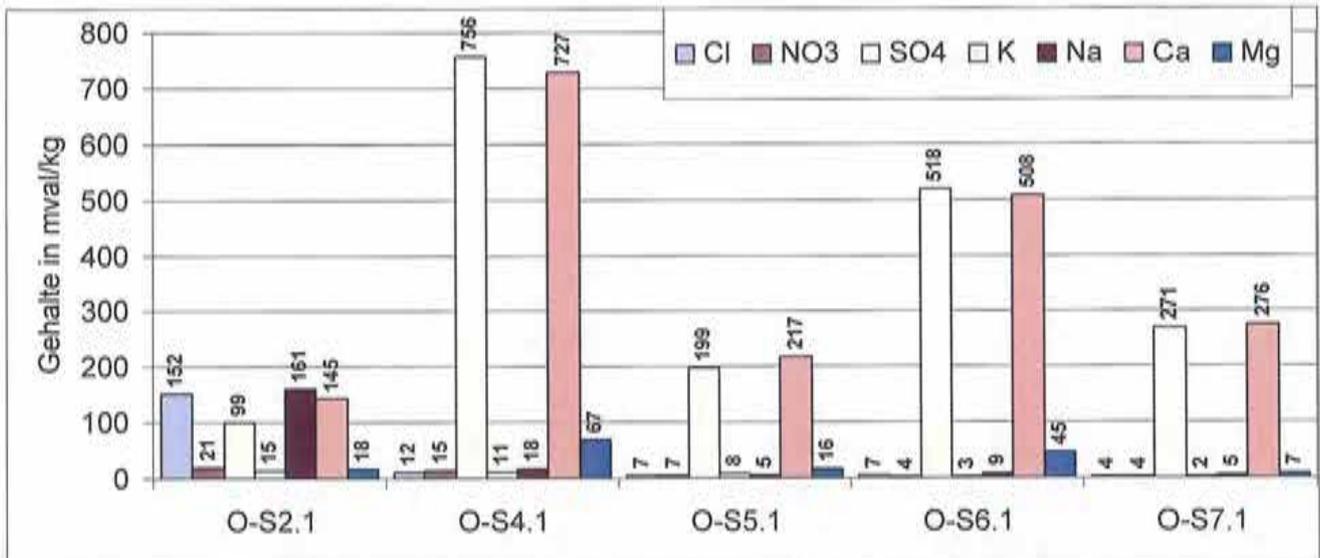
Abb. 3.2.1.21: An- und Kationen in Bohrmehlproben der Ostfassade – Natursteine

Außer in der Probe O-S2.1 dominieren in allen anderen Proben Calcium und Sulfat als wasserlösliche Ionen.

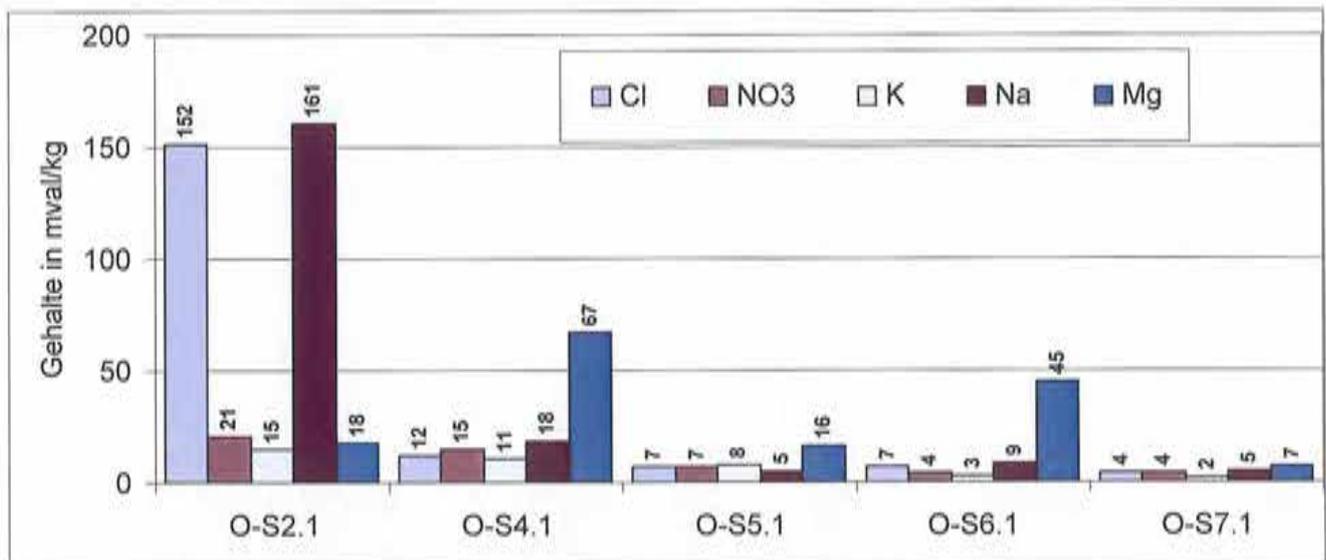
Abb. 3.2.1.22: Auswahl von An- und Kationen in Bohrmehlproben der Westfassade – Natursteine

In der Probe A-S2.1 ist ein extrem hoher Gehalt an NaCl vorhanden. Die Probe wurde aus dem Sandstein an der Oberkante des Sockels entnommen. Hier deutet sich ein sehr starker Streusalzeintrag – dieser wurde bereits in gleichen Bereich in den Mörteln nachgewiesen – an.

Bei den Proben mit geringeren Gehalten an wasserlöslichem Magnesium handelt es um rotbraunen Sandstein (O-S5.1) und um Naturstein des Dachgesimses (O-S7.1).

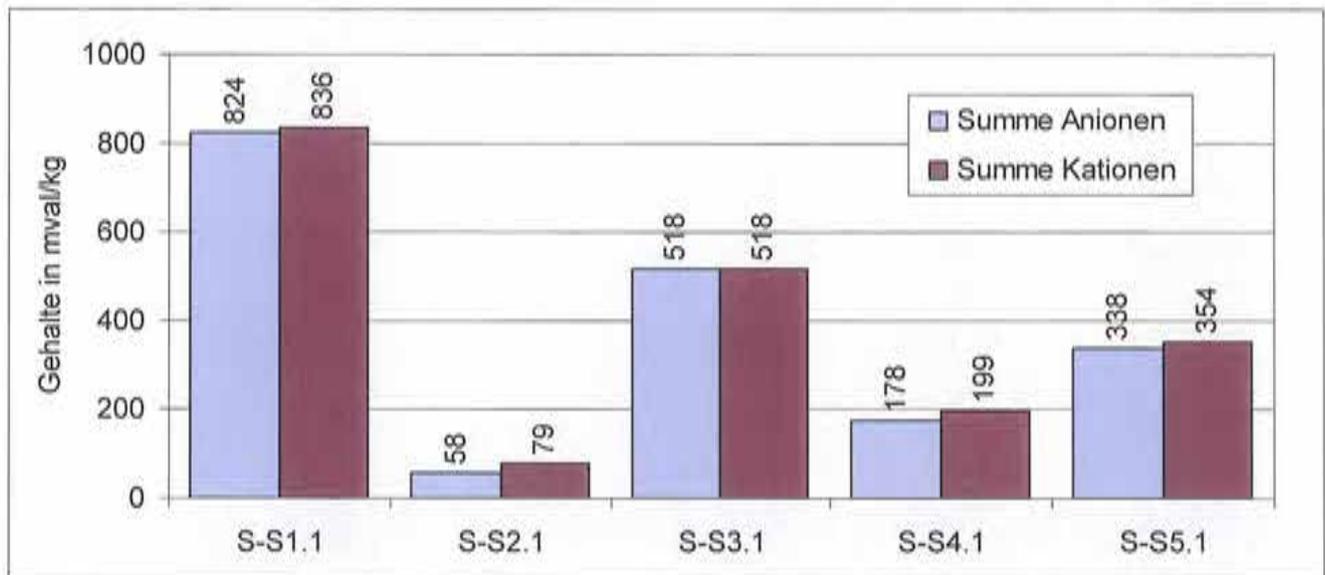
Abb. 3.2.1.23: Summen der An- und Kationen in Bohrmehlproben der Südfassade – Natursteine

Für die ausgewählten Proben aus Natursteinen der Südfassade können überwiegend geringe Überschüsse an Kationen nachgewiesen werden. Neben den hier analysierten Anionen (Sulfat, Chlorid, Nitrat) müssen noch andere Anionen (z.B. Carbonate) vorhanden sein.

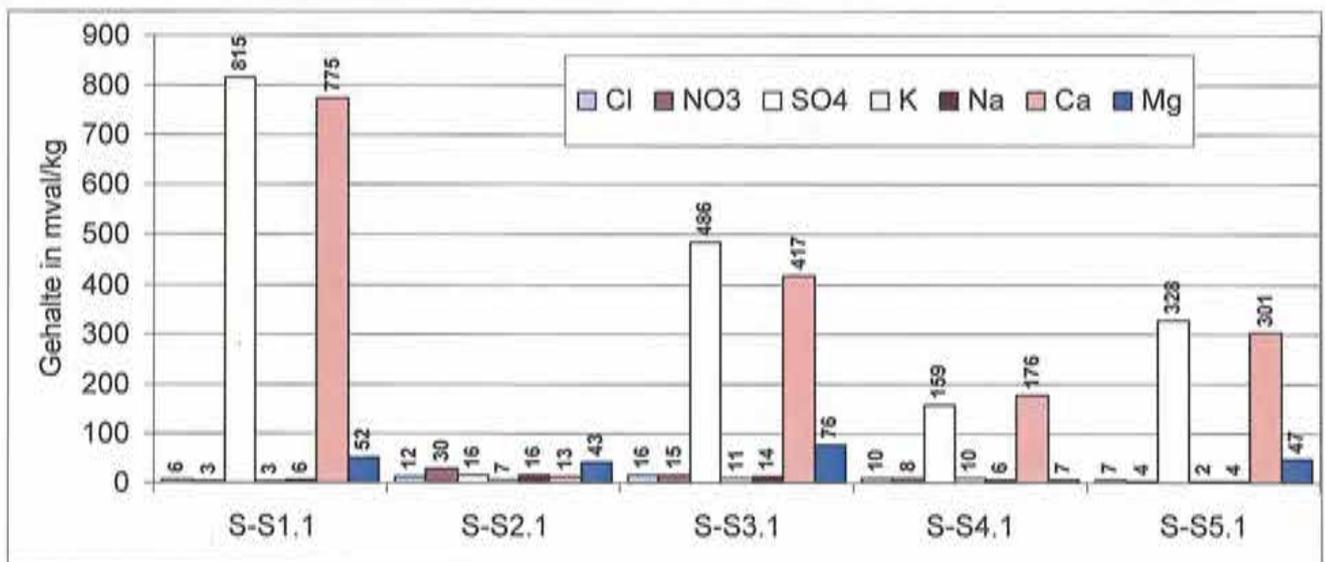
Abb. 3.2.1.24: An- und Kationen in Bohrmehlproben der Südfassade – Natursteine

Außer in der Probe S-S2.1 dominieren in allen anderen Proben Calcium und Sulfat als wasserlösliche Ionen.

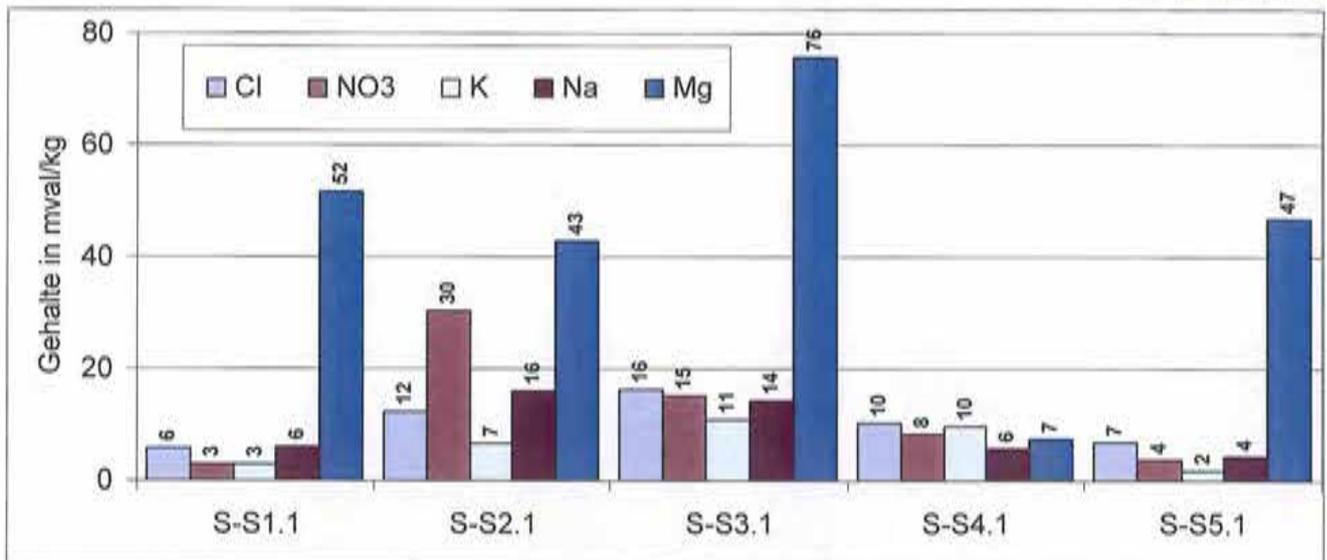
Abb. 3.2.1.25: Auswahl von An- und Kationen in Bohrmehlproben der Südfassade – Natursteine

In den Proben S-S2.1 und S-S3.1 sind erhöhte Gehalte an Nitraten und Chloriden nachweisbar. Ein Zusammenhang zu Streusalzeinträgen ergibt sich nicht. Möglich sind aber Bestandteile aus Blumendünger. Im Sommer werden auf den Fensterbänken in der Nähe der genannten Probenahmestellen Blumenkästen aufgestellt.

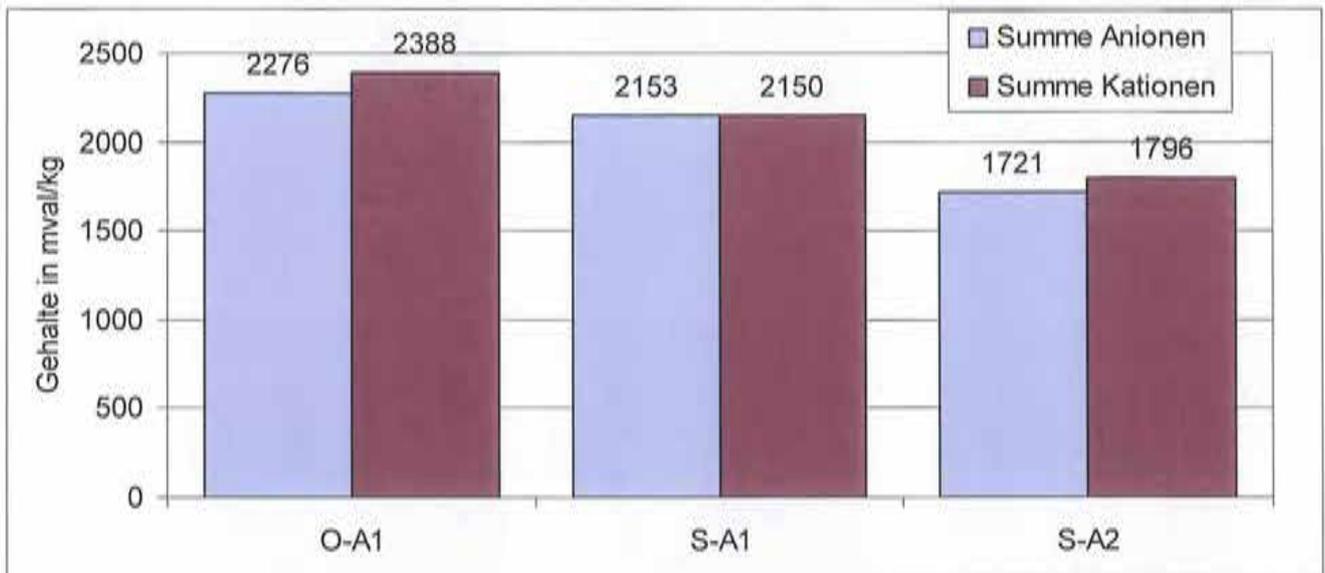
Abb. 3.2.2.1: Summen der An- und Kationen in Oberflächenbildungen und Beschichtungsresten

Für die ausgewählten Proben können überwiegend (Proben O-A1 und S-A2) geringe Überschüsse an Kationen nachgewiesen werden. Neben den hier analysierten Anionen (Sulfat, Chlorid, Nitrat) müssen noch andere Anionen (z.B. Carbonate) vorhanden sein.

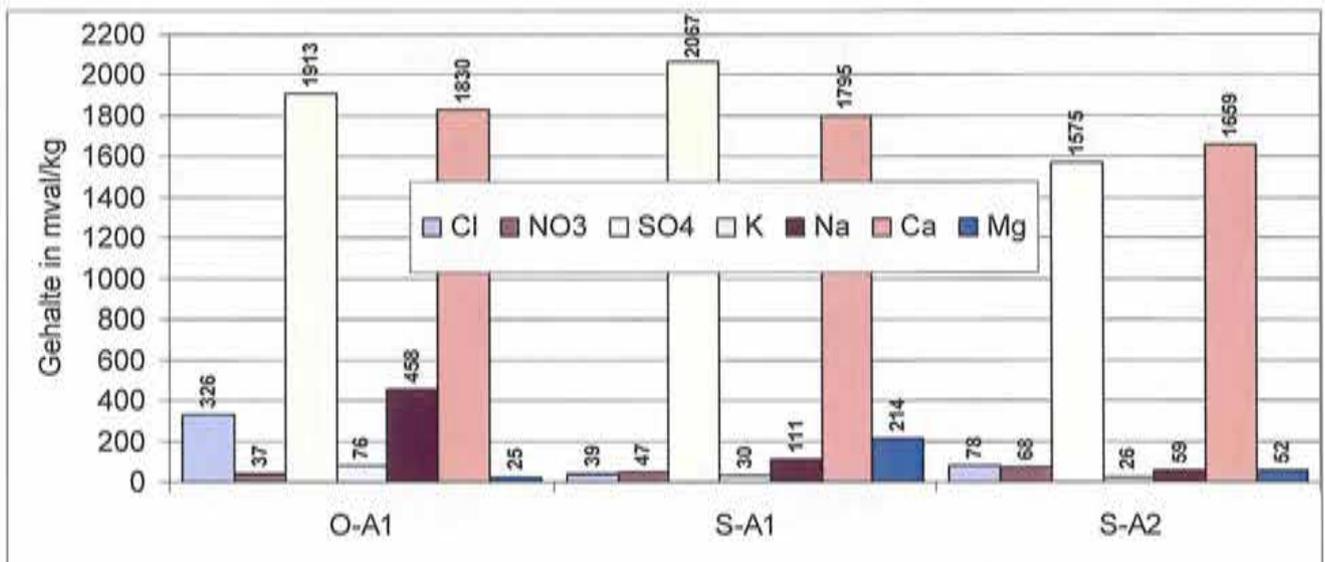
Abb. 3.2.2.2: An- und Kationen in Oberflächenbildungen und Beschichtungsresten

In allen drei Proben dominieren Calcium und Sulfat als wasserlösliche Ionen.

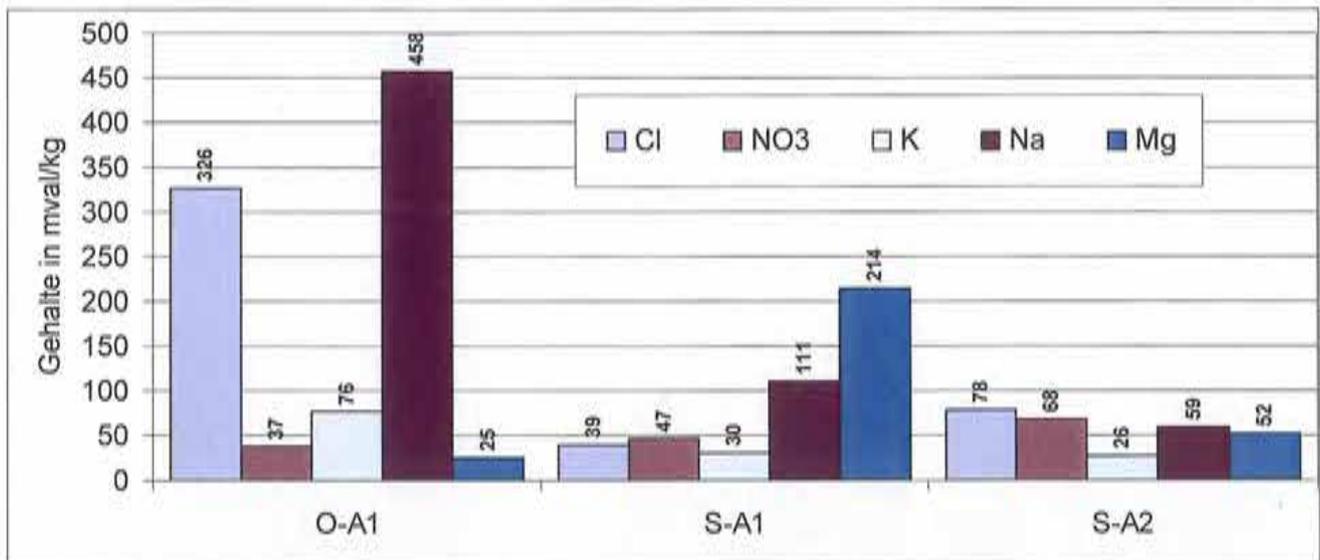
Abb. 3.2.2.3: Auswahl von An- und Kationen in Oberflächenbildungen und Beschichtungsresten

In der Probe O-A1 sind extrem hohe Gehalte an NaCl enthalten. Die Probe von der Sockeloberfläche auf der Ostseite des Rathauses ist stark mit Streusalzen (Auftaumittel) belastet. In den Proben von der Südfassade sind in der Summe hohe bis sehr hohe Gehalte an Nitraten und Chloriden in heterogener Bindung zu unterschiedlichen Kationen nachweisbar.

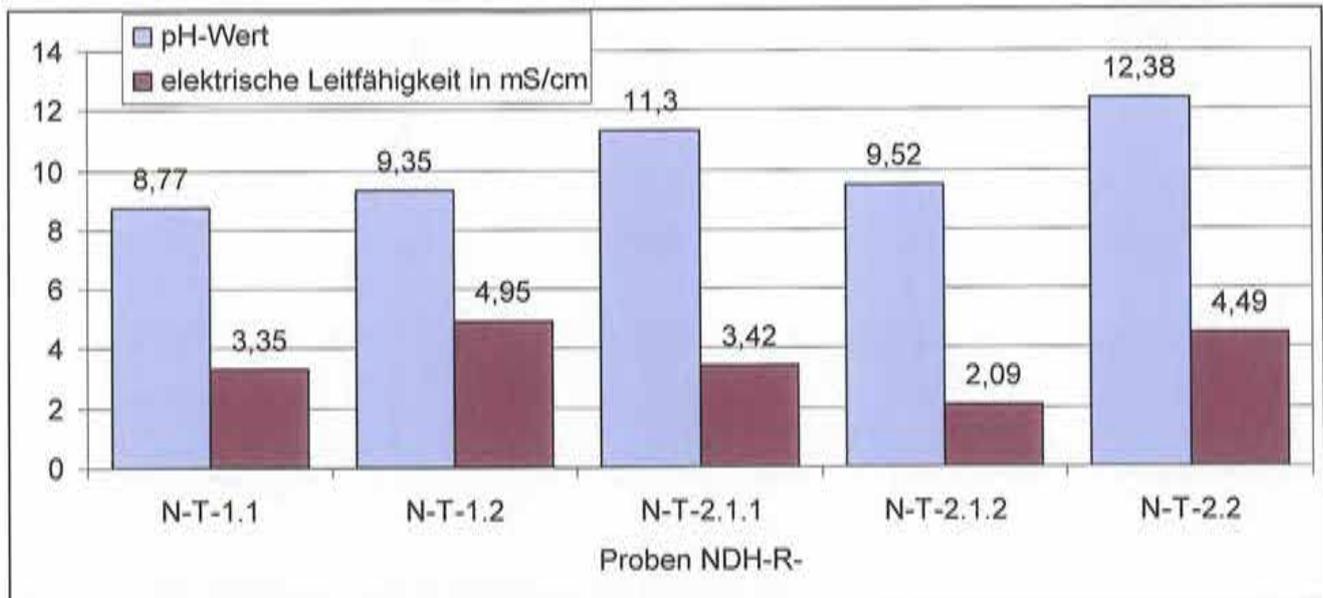
Abb. 3.2.3.1: Elektrische Leitfähigkeiten und pH-Werte in Eluaten aus Materialproben

Sehr hohe pH-Werte sind in den Eluaten der Proben N-T-2.1.1 und N-T-2.2 messbar. Beide Proben wurden aus dichten zementhaltigen Mörteln aus unmittelbarer Nähe zu den Eisenstangen der Installation entnommen.

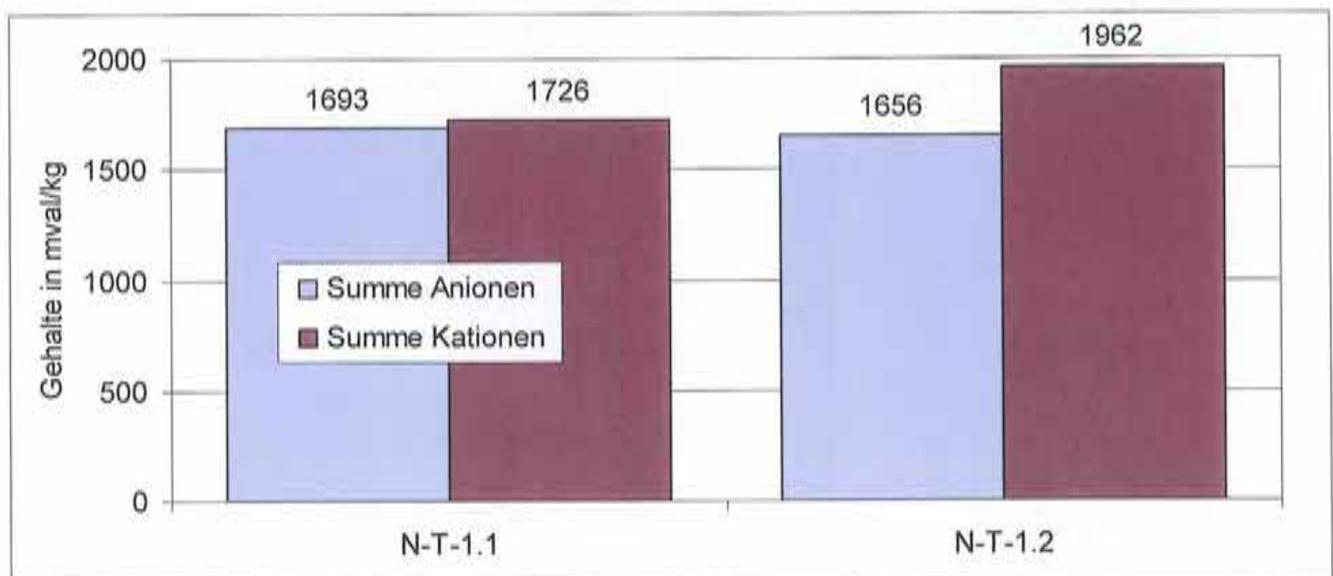
Abb. 3.2.3.2: Summen der An- und Kationen in einer Auswahl der Materialproben

In beiden Proben ergibt sich ein Überschuss an Kationen. Neben den hier analysierten Anionen (Sulfat, Chlorid, Nitrat) müssen noch andere Anionen (z.B. Carbonate) vorhanden sein.

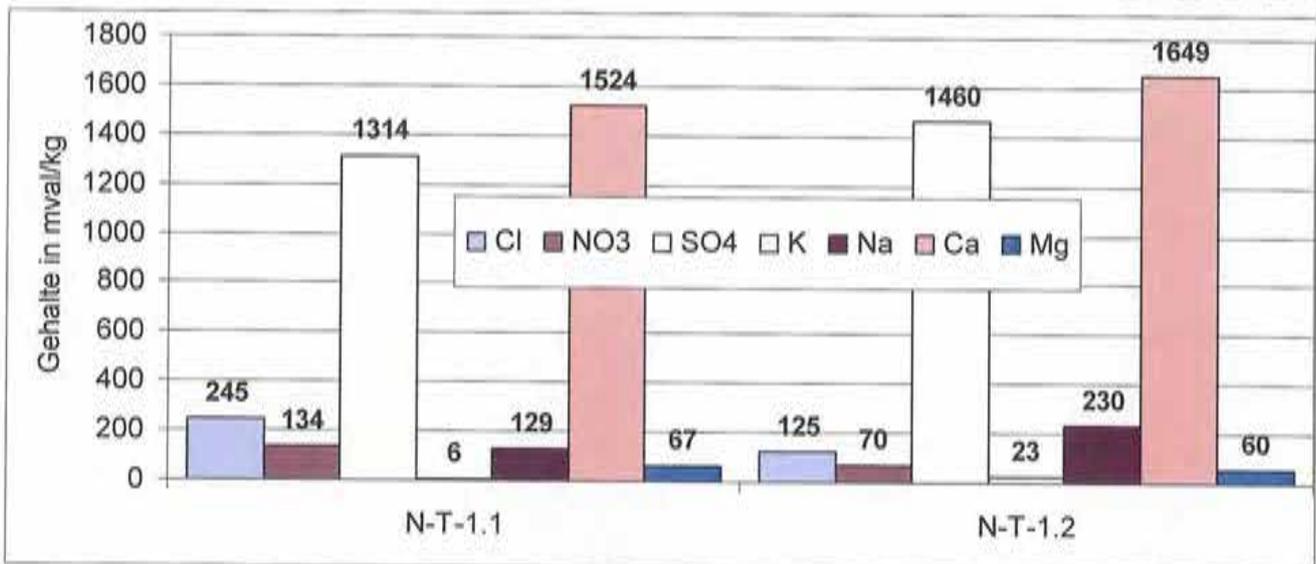
Abb. 3.2.3.3: An- und Kationen in einer Auswahl der Materialproben

In beiden Proben dominieren Calcium und Sulfat als wasserlösliche Ionen. In beiden Proben sind zusätzlich in der Summe extreme Gehalte an Nitraten und Chloriden nachweisbar. Auffällig sind die extrem hohen Gehalte an wasserlöslichem Natrium in beiden Proben.

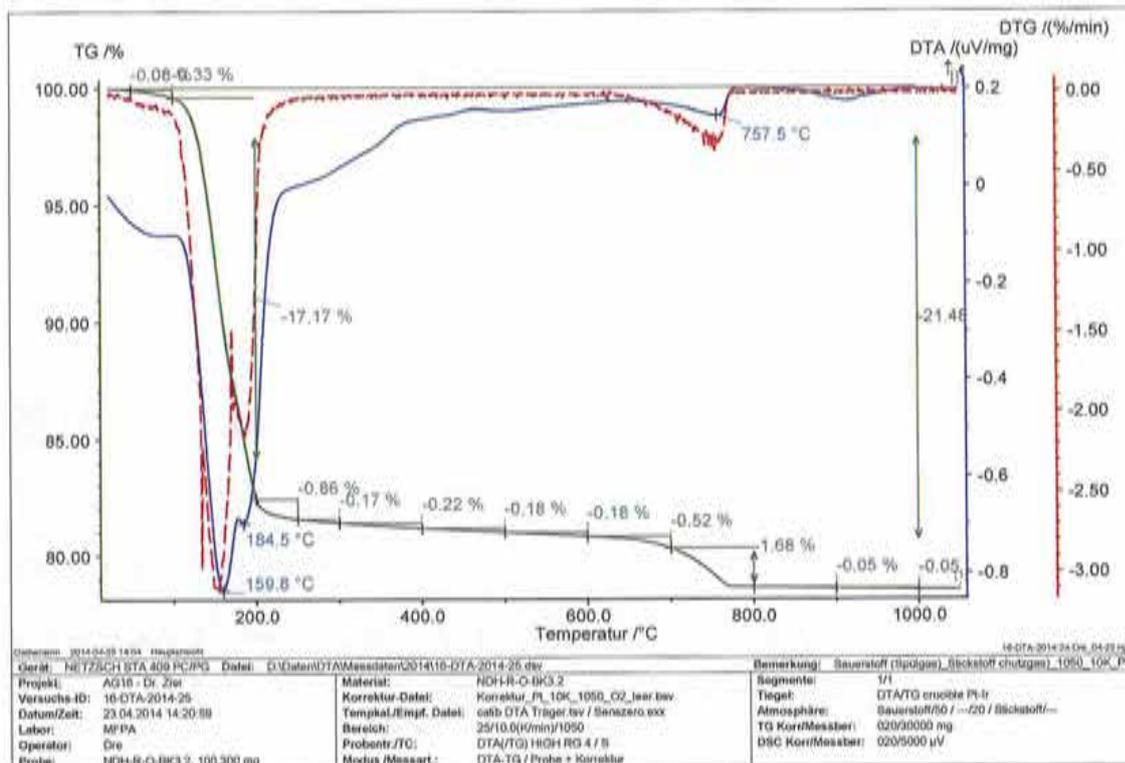
Abb. 3.3.1: DTA-, DTG- und TG-Kurven der Mauermörtelprobe NDH-R-O-BK3.2

Die sich ergebenden Kurven für die Probe NDH-R-O-BK3.2 sind durch markante Peaks gekennzeichnet. Die Kurvenverläufe sind typisch für einen Mörtel mit sehr hohem Gipsgehalt. Der Masseverlust < 100°C zeigt das mögliche Vorhandensein von löslichen Salzen an. Diese geben im genannten Temperaturbereich hygroskopische Feuchte ab. Die endothermen Peaks bei 160°C und 185°C (Doppelpeak) entstehen durch die Entwässerung von Gips über Halbhydrat zum Anhydrit. Der endotherme Peak bei 758°C entsteht durch die Abgabe von Kohlendioxid aus Calciumcarbonat. Aus dem Masseverlust zwischen 100 und 300°C kann – unter der Annahme, dass dieser durch die Entwässerung von Dihydrat entsteht – ein Gehalt von 87 M.-% Gips (Dihydrat) berechnet werden. Auf der Basis des Masseverlustes > 600°C ergibt sich ein Calciumcarbonatgehalt von 5 M.-%.

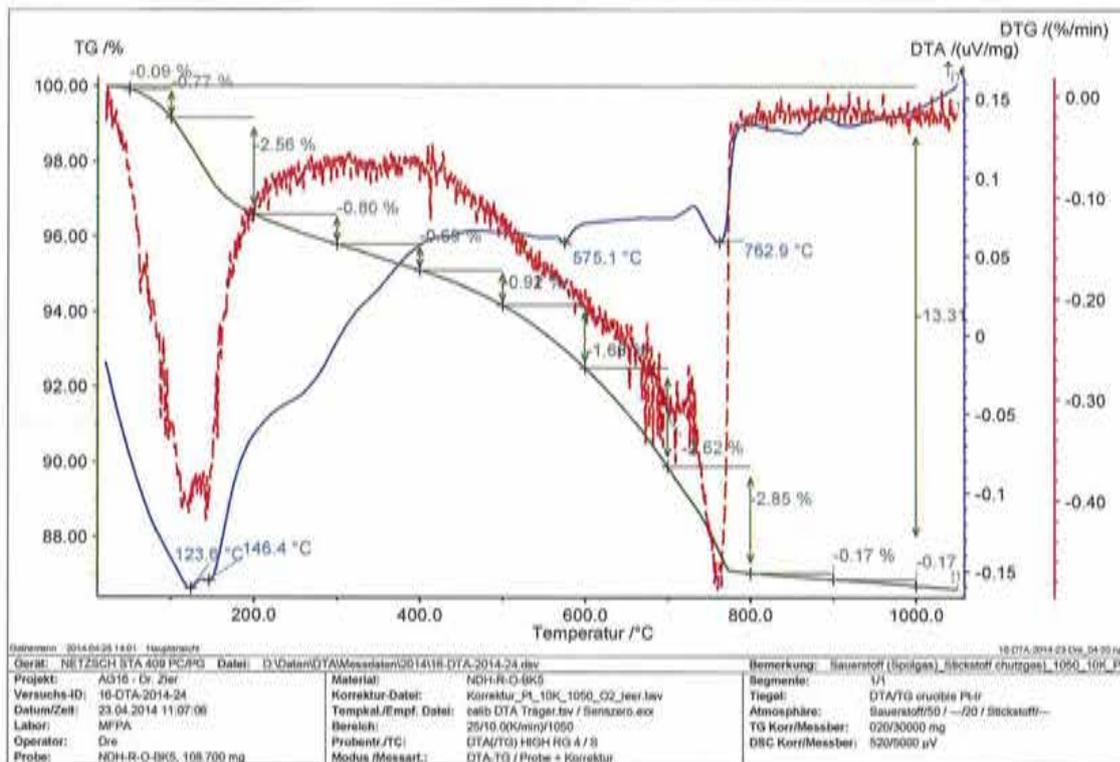
Die Extremwerte in den Kurven der Probe NDH-R-O-BK5 (siehe nachfolgende Abbildung 3.3.2) konzentrieren sich auf die Temperaturbereiche zwischen 100 und 400°C sowie > 600°C. Der endotherme Peak bei 124°C entsteht während der Untersuchung durch die Wasserabgabe aus Bindemittelhydraten. Es ist davon auszugehen, dass hydraulische und / oder latenthyaualische Bindemittelbestandteile im Mörtel enthalten sind. Der endotherme Peak bei 146°C kann ebenfalls durch diese Bindemittelbestandteile bedingt sein. Möglich sind aber auch Anteile von Gips. Eine Auftrennung und konkrete Zuordnung ist hier ohne ergänzende Untersuchungen nicht möglich. Im weiteren Kurvenverlauf der DTA deuten sich weitere Entwässerungsreaktionen mit geringer Wärmeabgabe an. Diese gehen stetig in die Carbonatzersetzung ab etwa 600°C über. Der endotherme Peak bei 575°C entsteht durch einen Modifikationswechsel von Quarz aus Gesteinskörnungen. Quarz ist in hohen Anteilen in der Probe enthalten. Der endotherme Peak bei 763°C entsteht durch die Abgabe von Kohlendioxid aus Calciumcarbonat. Auf der Basis des Masseverlustes > 600°C ergibt sich ein Calciumcarbonatgehalt von 13 M.-%. Der kontinuierliche Masseverlust zwischen 200 und 600°C ist stofflich allein auf der Basis der DTA nicht konkret zuordenbar. Möglich sind Zersetzungen von Bindemittelhydraten mit geringen Bindungsenergien.

Abb. 3.3.2: DTA-, DTG- und TG-Kurven der Verfügmörtelprobe NDH-R-O-BK5

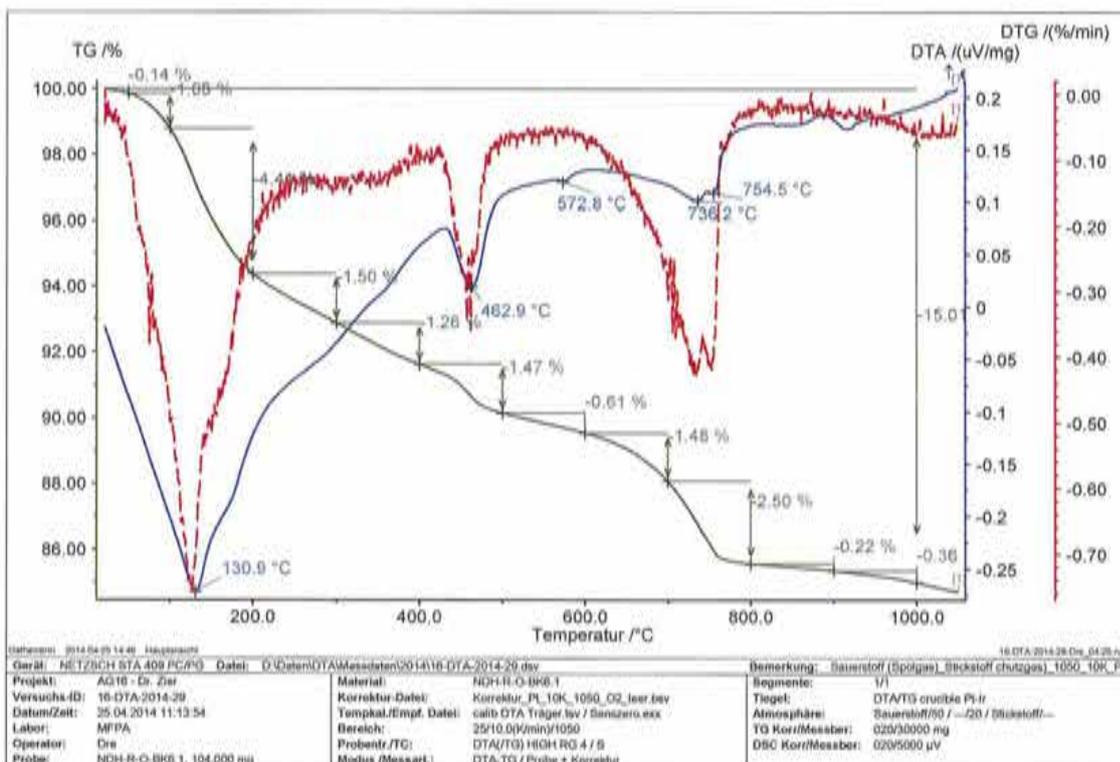
Abb. 3.3.3: DTA-, DTG- und TG-Kurven der Verfügmörtelprobe NDH-R-O-BK6.1

Die Extremwerte in den Kurvenverläufen für die Probe NDH-R-O-BK6.1 konzentrieren sich auf die Temperaturbereiche zwischen 100 und 300°C, 400 bis 600°C sowie > 600°C.

Im weiteren Kurvenverlauf der DTA fällt ein starker endothermer Peak bei 463°C auf. Dieser entsteht durch die Wasserabgabe aus Calciumhydroxid. Calciumhydroxid entsteht während der Hydratation von Zementen oder ist aus Zusätzen von Kalk im Mörtel enthalten. Das Vorhandensein von Calciumhydroxid im Verfugmörtel deutet auf eine sehr dichte Mörtelstruktur hin. Diese verhinderte die vollständige Carbonatisierung. Die Exposition der Probenahmestellen unter einem Dachüberstand verhinderte häufige Durchfeuchtungen und trug somit ebenfalls zu einer Verlangsamung der Carbonatisierungsprozesse bei. Aus dem zum Peak zuordenbaren Masseverlust ergibt sich ein Calciumhydroxidgehalt von etwa 4 M.-%. Der endotherme Peak bei 573°C entsteht durch einen Modifikationswechsel von Quarz aus Gesteinskörnungen. Diese sind in hohen Anteilen in der Probe enthalten.

Die endothermen Peaks bei 736 und 755°C entstehen durch die Abgabe von Kohlendioxid aus Calciumcarbonaten. Auf der Basis des Masseverlustes > 600°C ergibt sich ein Calciumcarbonatgehalt von etwa 10 M.-%.

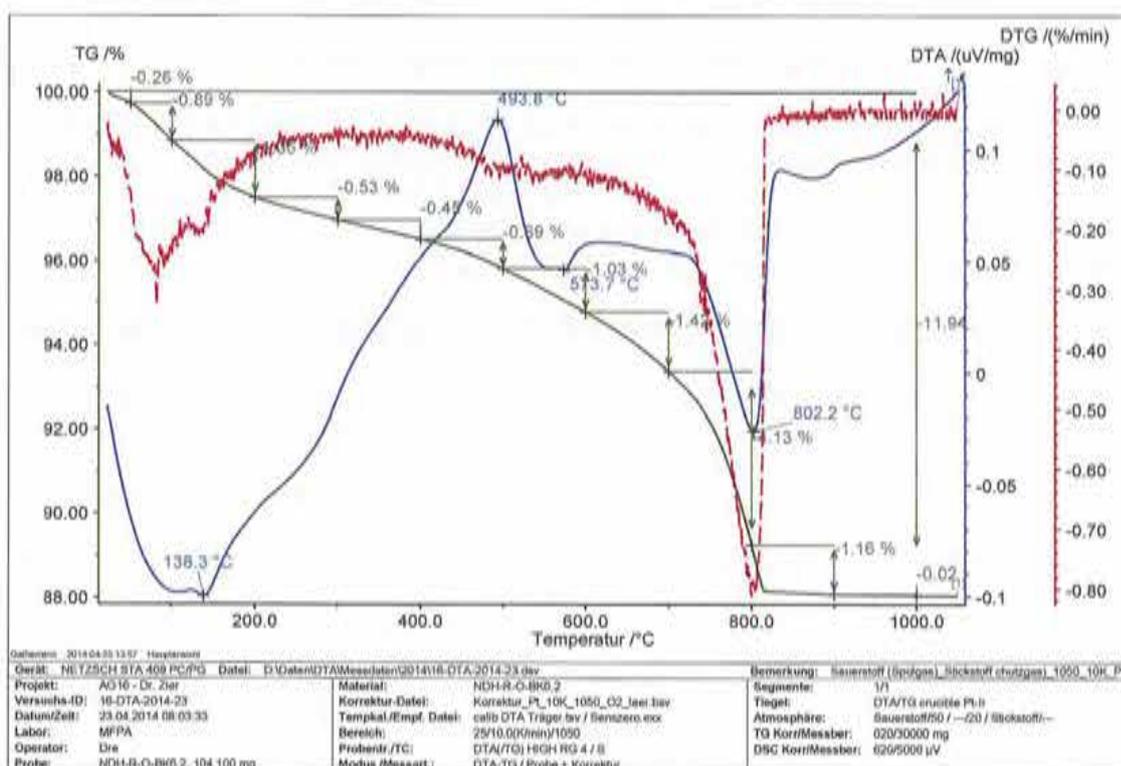
Abb. 3.3.4: DTA-, DTG- und TG-Kurven der Mauermörtelprobe NDH-R-O-BK6.2

Die Extremwerte in den Kurvenverläufen der Probe NDH-R-O-BK6.2 konzentrieren sich auf die Temperaturbereiche zwischen 100 und 200°C sowie > 450°C.

Der endotherme Peak bei 574°C entsteht durch einen Modifikationswechsel von Quarz aus Gesteinskörnungen. Diese sind in hohen Anteilen in der Probe enthalten.

Der endotherme Peak bei 802°C entsteht durch die Abgabe von Kohlendioxid aus Calciumcarbonaten. Auf der Basis des Masseverlustes > 600°C ergibt sich ein Calciumcarbonatgehalt von etwa 15 M.-%.

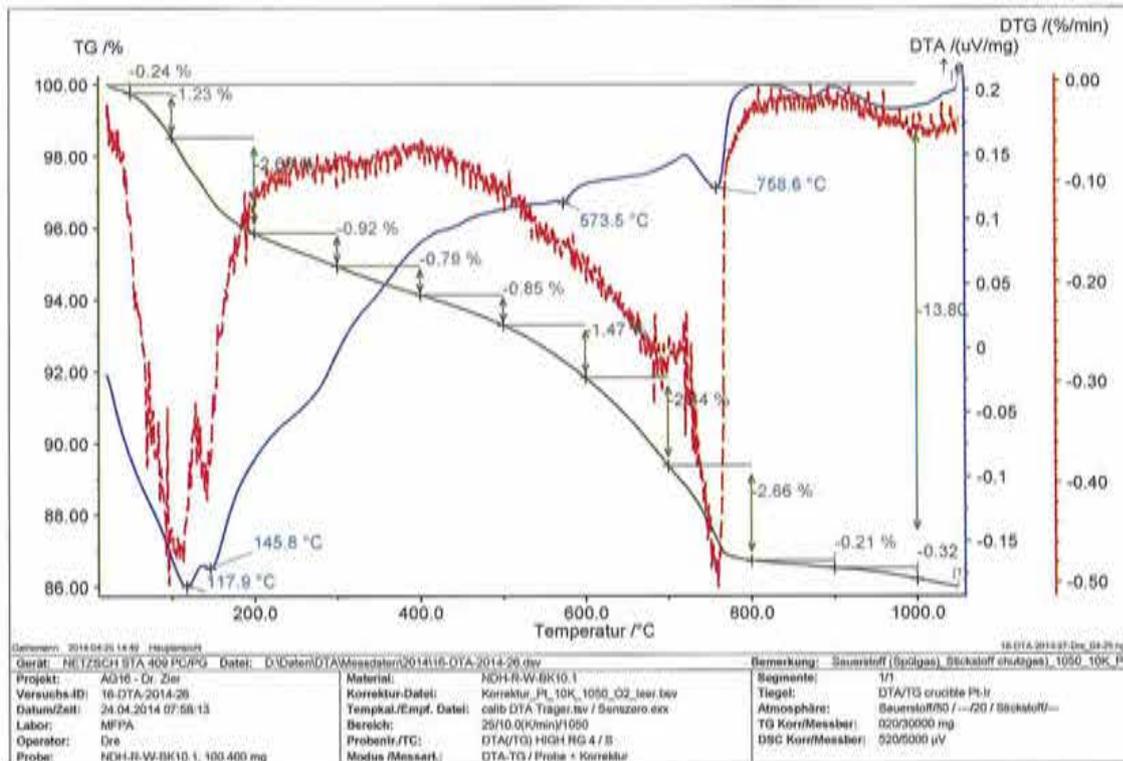
Abb. 3.3.5: DTA-, DTG- und TG-Kurven der Verfugmörtelprobe NDH-R-W-BK10.1

Die Extremwerte in den Kurvenverläufen der Probe NDH-R-W-BK10.1 konzentrieren sich auf die Temperaturbereiche zwischen 100 und 300°C sowie > 600°C.

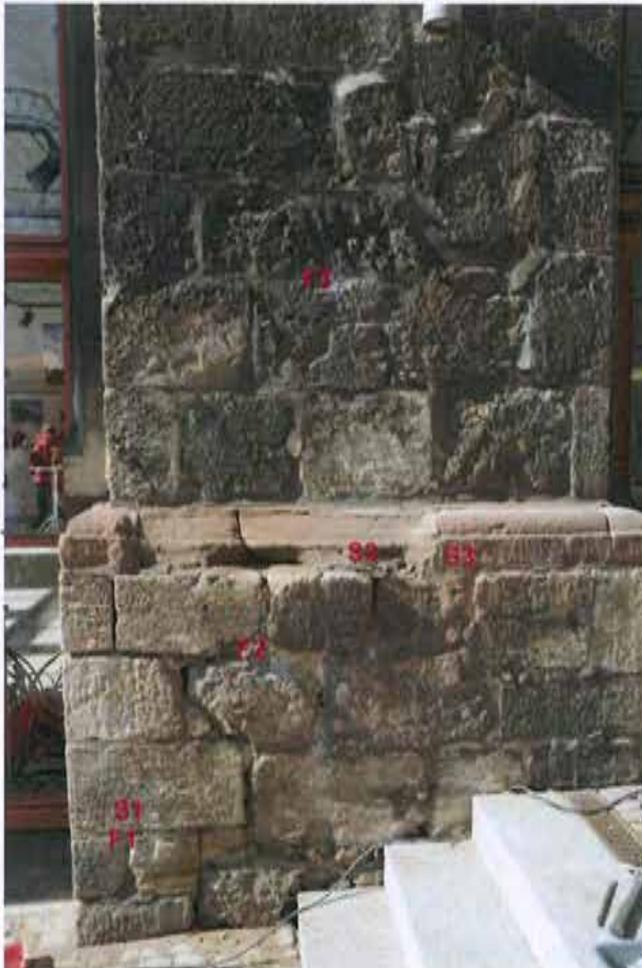
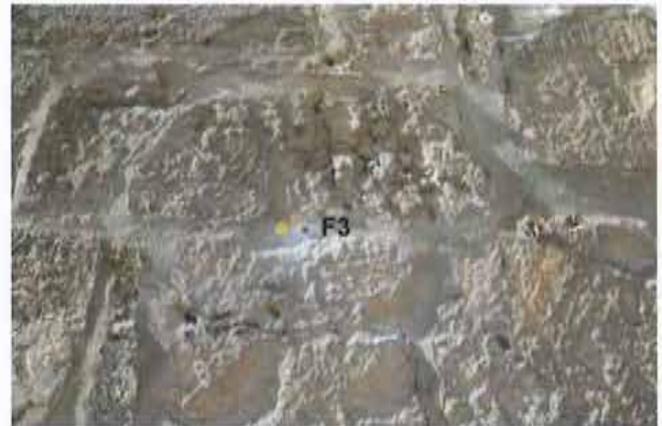
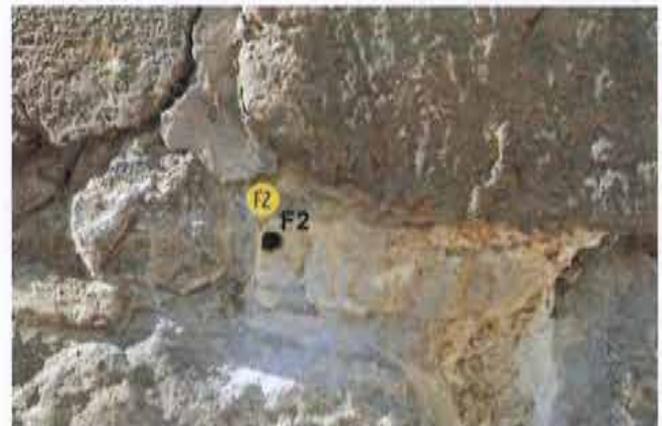
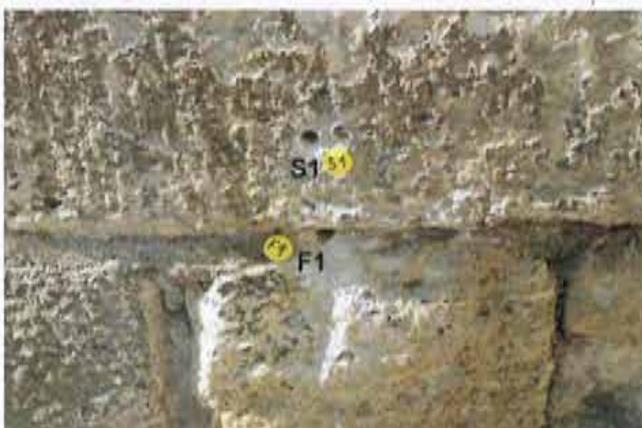
Bilder A1.1 bis A1.4: Probenahmestellen an der Ostfassade des Rathauses mit Kennzeichnung der Bohrmehlentnahmen in den unteren Wandbereichen und Detailansichten zu den Stellen O-F1, O-S1 bis –S3, O-F2 und O-F3: Die Natursteinoberflächen sind überwiegend stark verkrustet. Spuren mehrfacher Überarbeitungen mit Mörteln sind in den Fugenbereichen sichtbar. Bei der Beprobung wurde die Gesamthöhe des Sockels, Fugenbereiche und unterschiedliche Steinarten berücksichtigt.

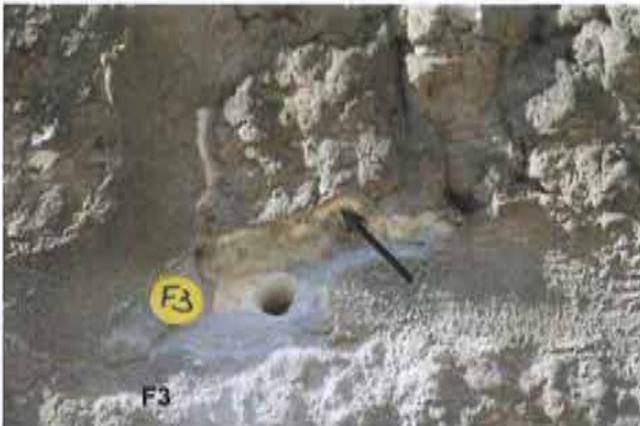
Bild A1.5: Detailansicht zu Bild A1.2: Fugen- und Natursteinoberflächen sind im Bereich der Probenahmestelle O-F3 stark verschmutzt. Die Verschmutzung nimmt Ausmaße einer schalenförmigen Verkrustung (siehe z.B. Pfeil) an.

Auffällig ist, dass unter der Verkrustung eine nahezu weiße Schicht vorhanden ist. Es kann sich um Reste alter Verfügmörtel, um Reste von Reparaturen oder alter Beschichtungen handeln.

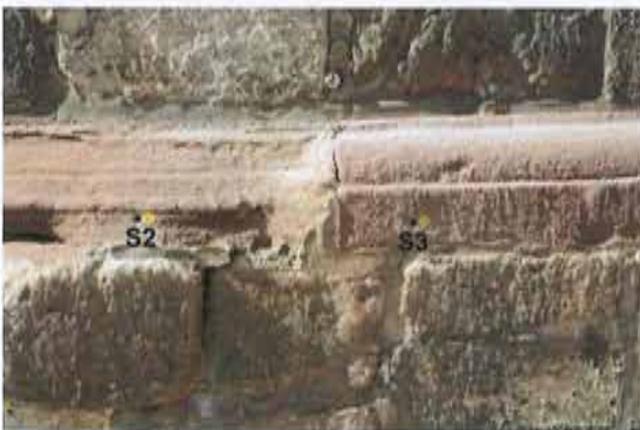
Bilder A1.6 bis A1.8: Probenahmestellen O-S2 und O-S3 in Sandsteinen des Sockelabschlusses – siehe auch Bild A1.1:

Der rote Sandstein im Bereich der Stelle O-S2 („S2“) der Gesimsabdeckung ist stark zurückgewittert. Unmittelbar daneben ist der Stein weniger stark zurückgewittert. Entweder handelt es sich um unterschiedliche Steinqualitäten oder um eine Erneuerung an der Stelle „S3“.

Beide Steine sind im Vergleich zur neueren Verfüguung (Pfeil) bereits wieder stark zurückgewittert.

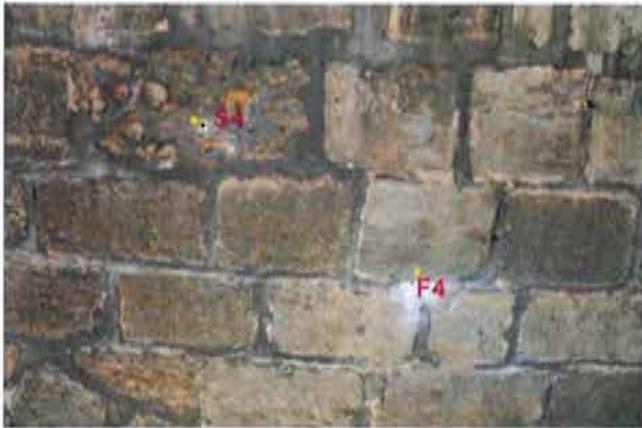
Bild A1.9: Übersicht zum Probenahmebereich mit den Stellen O-F4 und O-F5: Die Steinoberflächen sind vom Erscheinungsbild her sehr verschieden. Im Bereich der Stelle „S4“ sind an der Oberfläche größere lunckerartige Vertiefungen vorhanden. Andere Steine sind gleichmäßig verschmutzt und wieder andere erscheinen insgesamt heller.
