Untersuchungsbericht Nr. B 16.14.007.01

Auftrag: Untersuchungen an den Natursteinfassaden
Objekt: Rathaus in Nordhausen

Auftraggeber: Stadt Nordhausen
Markt 1
99734 Nordhausen

Weimar,
23.05.2014

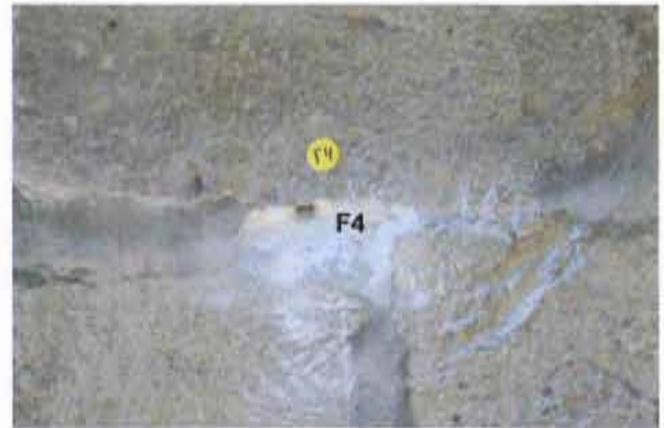
Bild A1.10: Detailansicht zu Bild A1.19: Die Fuge an der Probenahmestelle O-F4 („F4“) ist bereits mit einem vermutlich zementhaltigen Mörtel erneuert worden. Unmittelbar darunter befindet sich ein weißer vermutlich gipshaltiger Mörtel. Bereits während der Probenahme konnte festgestellt werden, dass Zwickelmaterial in den Fugen neben Mörtel enthalten war. Dadurch können „Verdünnungen“ der Mörtel während der Bohrmehlentnahmen auftreten.

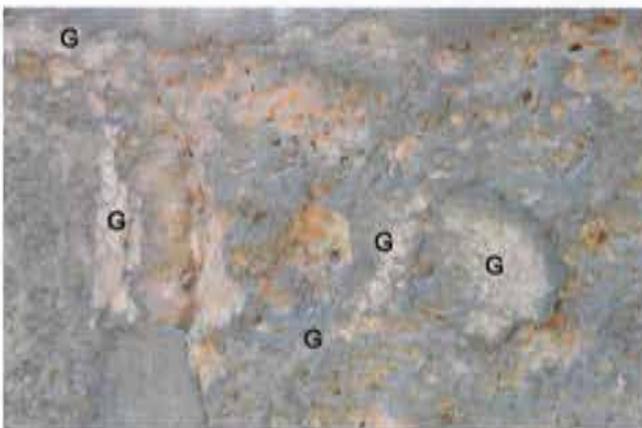
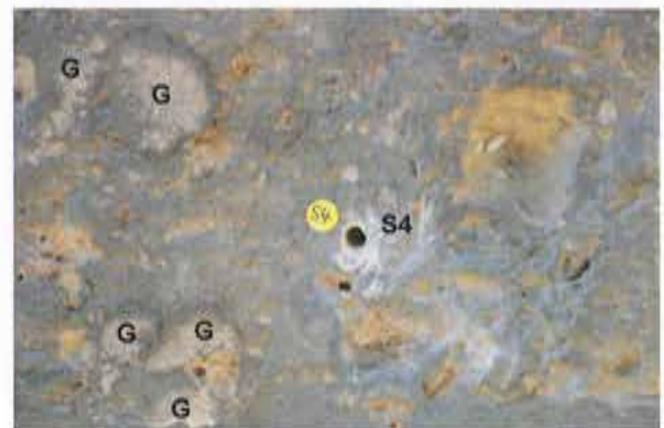
Bilder A1.11 und A1.12: Größere Lunker in der Natursteinoberfläche sind mit Gipsmörteln (mit „G“ gekennzeichnet) verschlossen. Über diesen Weg wurde eine Glättung der Natursteinoberfläche angestrebt. Die Probenentnahme an der Stelle O-S4 („S4“) erfolgte ausschließlich im Natursteinmaterial.

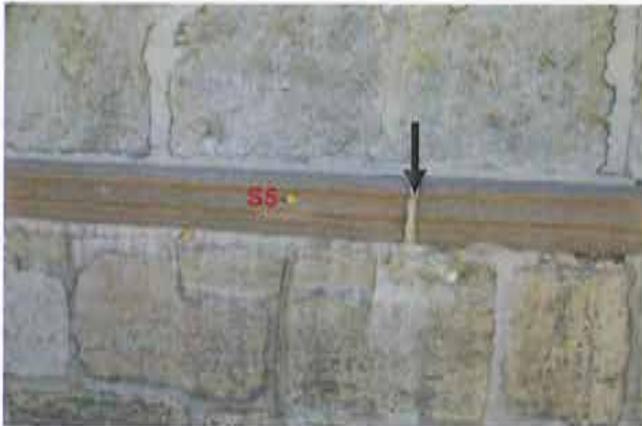
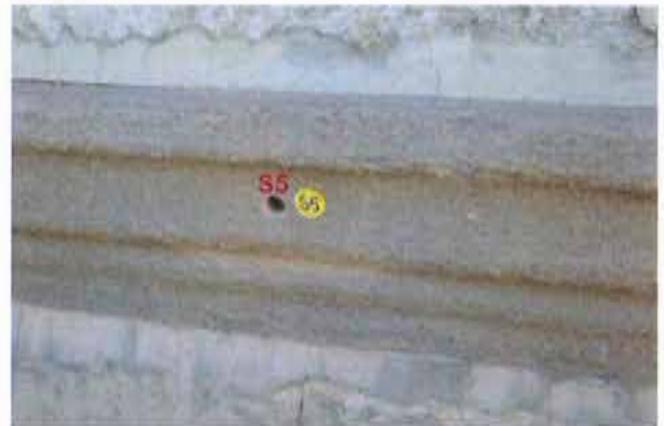
Bilder A1.19 und A1.20: Im Vergleich zur Fuge (Pfeil) aus einem sehr festen zementhaltigen Mörtel sind die Gesimse im Bereich der Probenahmestelle O-S5 („S5“) etwa um 1 bis 1,5 cm zurückgewittert. Die Sandsteinoberflächen neigen zum feinschichtigen Abblättern und zum Absanden.

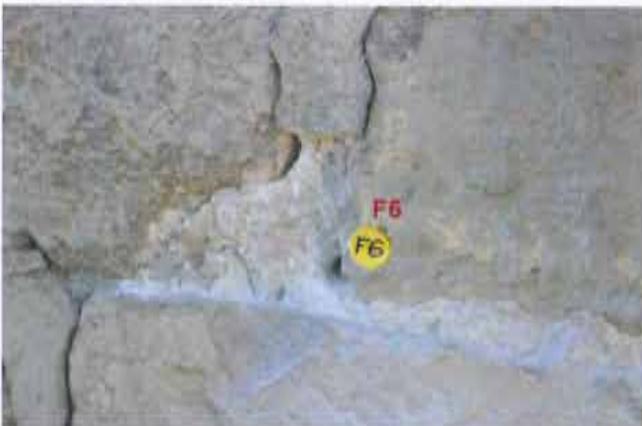
Bild A1.21: An der Probenahmestelle O-F6 („F6“) ist die Verfugung bereits mit einem grauen zementhaltigen Mörtel erneuert. In der Fuge selbst steht ein gipshaltiger Mörtel an.

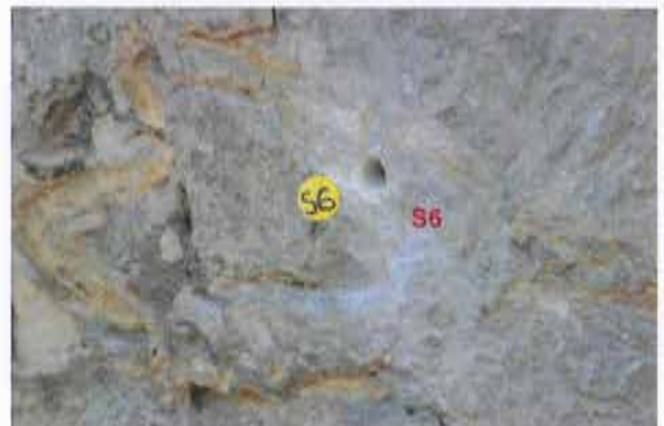
Bild A1.22: Die Probenahmestelle O-S6 („S6“) befindet sich an einem Naturstein mit stark angewitterter Oberfläche

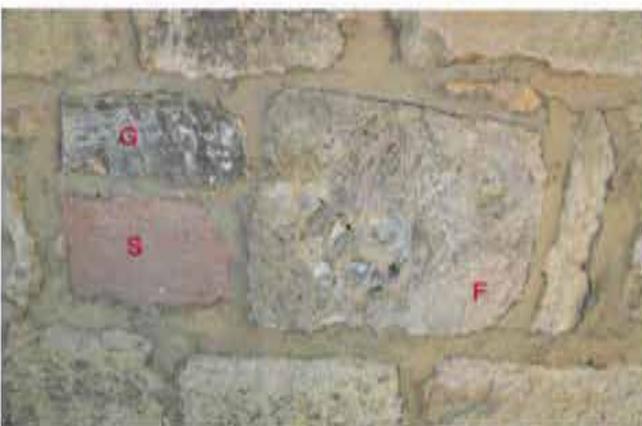
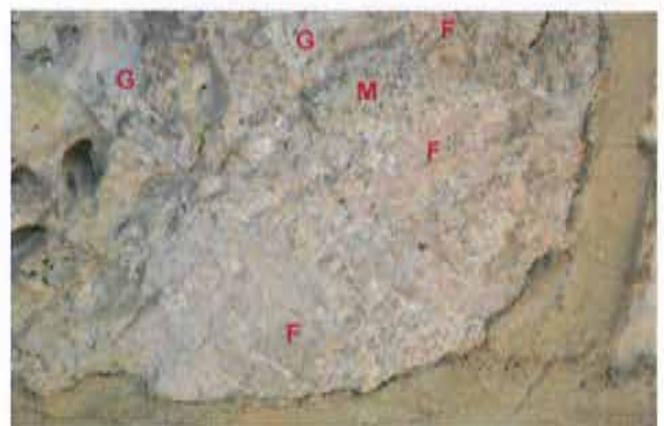
Bilder A1.23 und A1.24: Wandbereich oberhalb der Stelle „S6“:
Neben Carbonatgesteinen sind auch Sandsteine („S“) und Gipssteine („G“) Im Mauerwerk verbaut. An der mit „F“ gekennzeichneten Stelle sind Reste einer leicht rötlichen Beschichtung erkennbar. In diesem Bereich sind auch Mörtelreste („M“) unter der Beschichtung erkennbar.

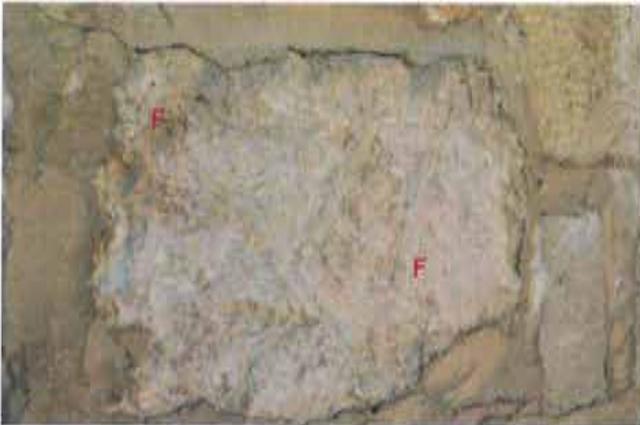
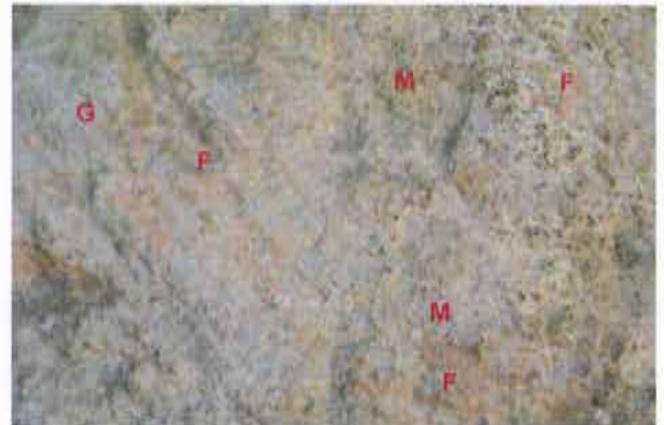
Bilder A1.25 und A1.26: Stein im Wandbereich unter dem schützenden Dachüberstand mit Mörtel- („M“) und Anstrichresten („F“) auf der Oberfläche

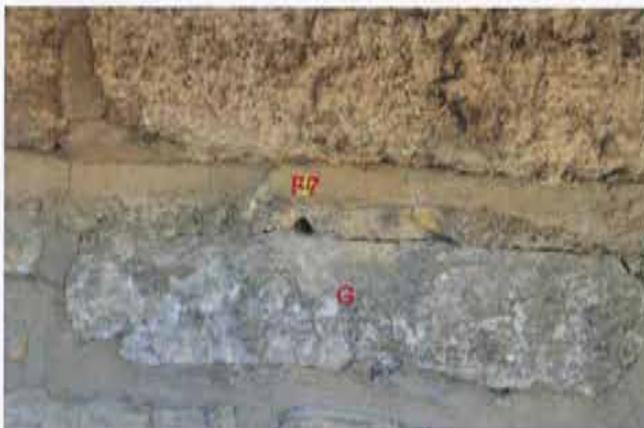
Bild A1.27: Probenahmestelle O-F7 („F7“) in der Fuge unmittelbar unter dem Dachgesims. Das Steinmaterial des Dachgesimses unterscheidet sich vor allem in der äußerlich sichtbaren Porigkeit deutlich von den Carbonatgesteinen im restlichen Mauerwerk.

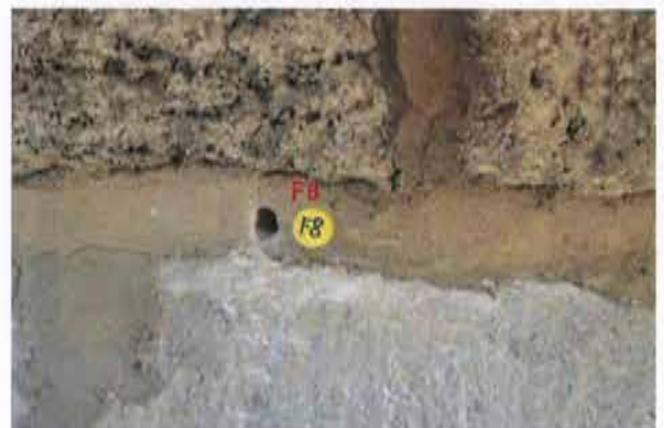
Bild A1.28: Probenahmestelle O-F8 („F8“) in der Fuge unmittelbar unter dem Dachgesims. Vermutlich wurde nach dem 2. Weltkrieg das komplette Gesims mit dem Steinmaterial erneuert. Direkt unter der Probenahmestelle ist ein Gipsstein („G“) verbaut.

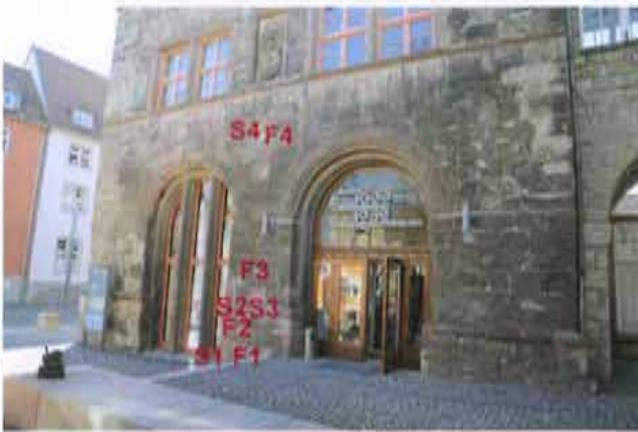
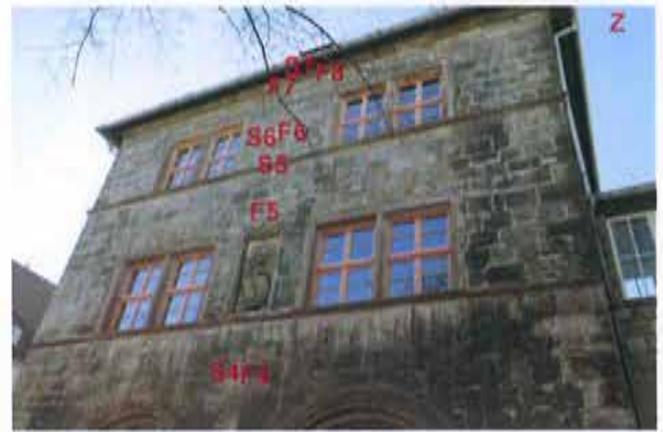
Bilder A1.31 und A1.32: Übersichten zur Ostfassade mit Kennzeichnung der Lagen der Probenahmestellen

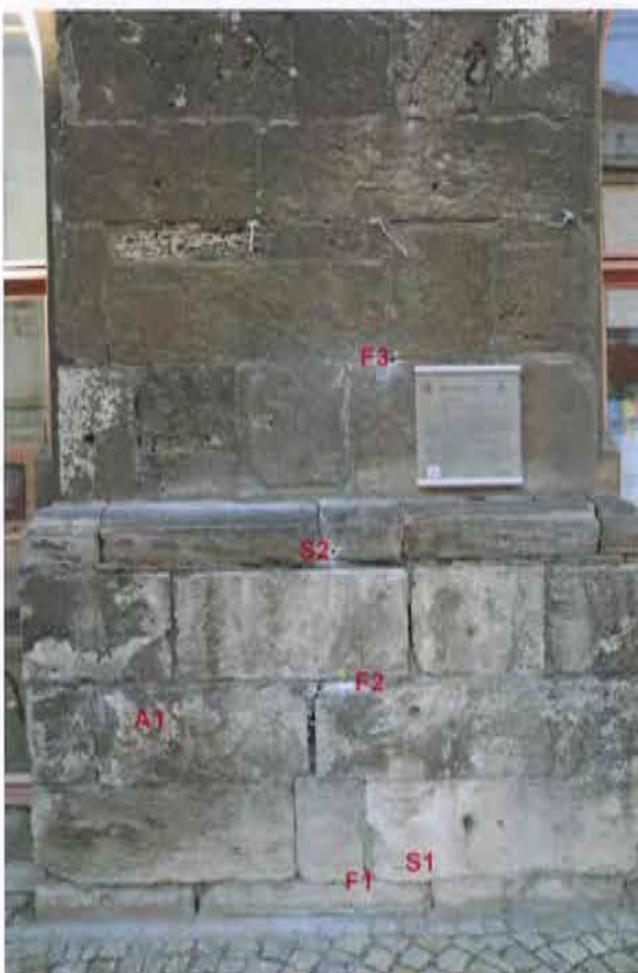
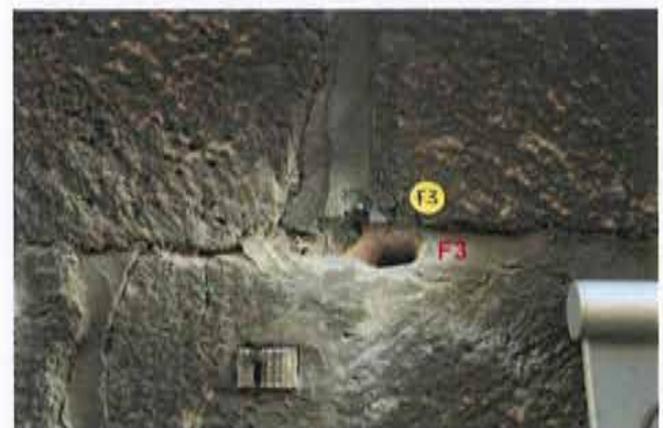
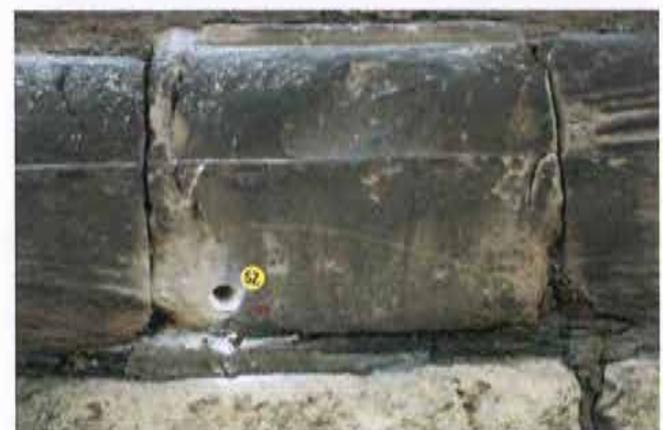
Bilder A1.33 bis A1.35: Übersicht zu Probenahmestellen im Bereich des Sockels und unmittelbar darüber sowie Detailansichten zu den Probenahmestellen S-S2 („S2“) und S-F3 („F3“):
 Die Fugen sind teils ausgewittert bzw. mit zementhaltigen Mörteln ausgebessert. Der Sandstein an der Sockeloberkante ist weniger stark zurückgewittert als der in vergleichbarer Höhe an der Ostseite. Dafür sind die Oberflächen stärker geschwärzt. Die Steinoberflächen darüber (Probenahmestelle S-F3 - „F3“) sind ebenfalls stark geschwärzt. An der genannten Probenahmestelle erfolgte bereits eine Erneuerung der Verfugung mit einem schwarzen zementhaltigen Mörteln. Darunter folgt Gipsmörtel.

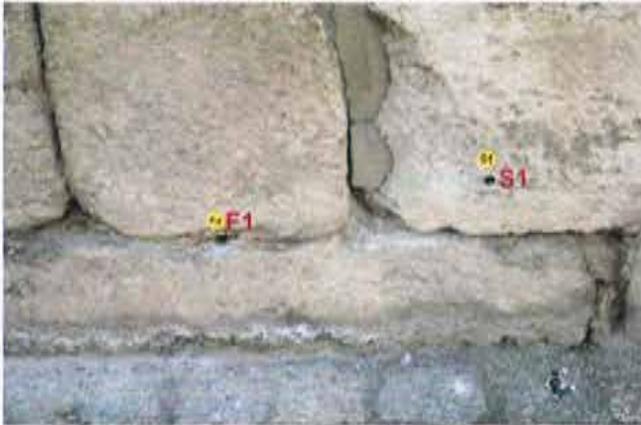
Bild A1.36: Die Probenahmestellen S-F1 („F1“) und S-S1 („S1“) befinden sich dicht über dem Gelände. Die Verfugung scheint bereits mehrfach ausgebessert worden zu sein. Die Steinoberflächen sind abgewittert und es fehlt im Vergleich zu den Flächen über dem Sockel die Schwärzung.

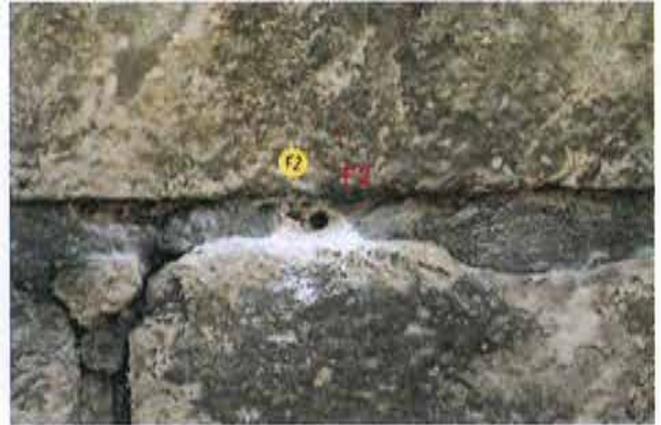
Bild A1.37: Die Probenahmestelle S-F2 („F2“) befindet sich in einer mit einem schwarzen Mörtel verschlossenen Fuge. Hinter diesem Mörtel befindet sich ein weißer Gipsmörtel.

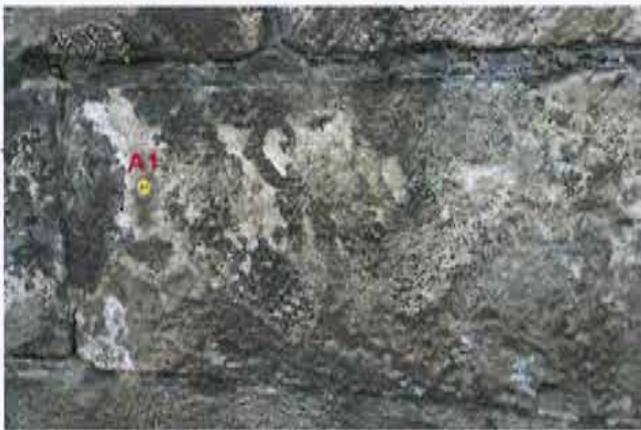
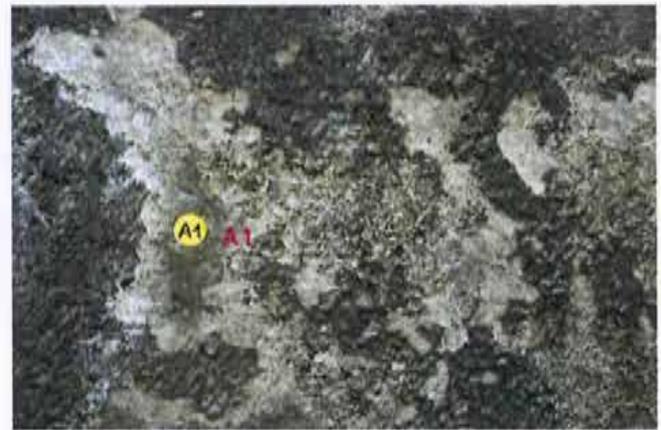
Bilder A1.38 und A1.39: Die Probe S-A1 („A1“) wurde aus der auf der Steinoberfläche aufliegenden und abschalenden Schicht entnommen.

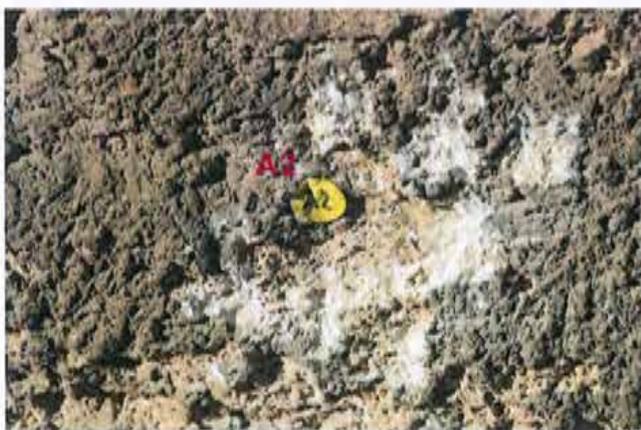
Bild A1.40: Die Probe S-A2 („A2“) wurde aus der auf der Steinoberfläche aufliegenden 5 mm dicken Verkrustung entnommen.

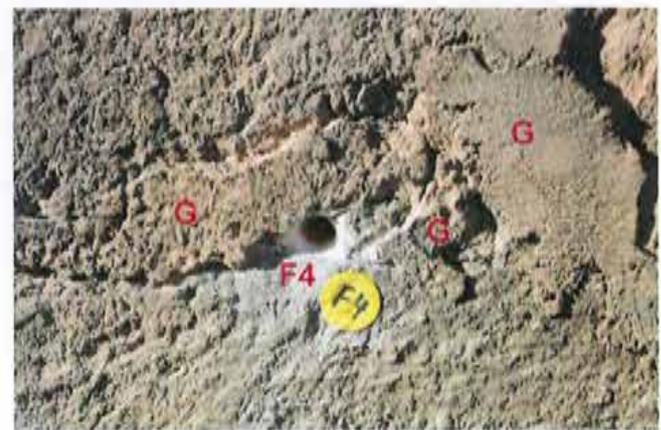
Bild A1.41: Im Bereich der Probenahmestelle S-F4 („F4“) füllt ein Gipsmörtel die Fuge bis zur Oberfläche und gleicht die Steinflanken ab.

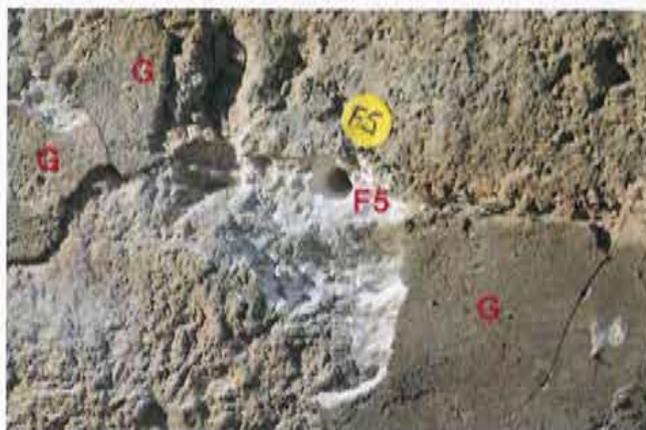
Bild A1.42: Im Bereich der Probenahmestelle S-F5 („F5“) ist die Fuge mit einem zementhaltigen Mörtel überarbeitet worden. Darunter steht Gipsmörtel an.

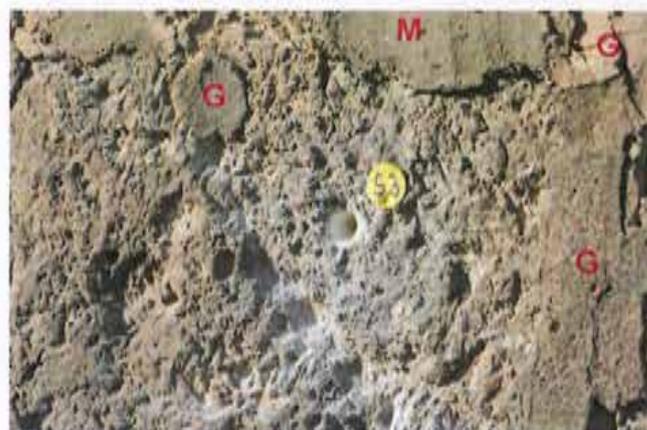
Bild A1.43: Die Probenahmestelle S-S3 („S3“) befindet sich auf einer unebenen Steinoberfläche. Partuell sind noch Verschlüsse von Vertiefungen mit Gipsmörteln („G“) und Gipsmörtel (rechter Bildrand) der Verfugung bis über die Steinflanken erkennbar. In unmittelbarer Nachbarschaft („M“) finden sich aber auch Ausbesserungen mit zementhaltigen Mörteln.

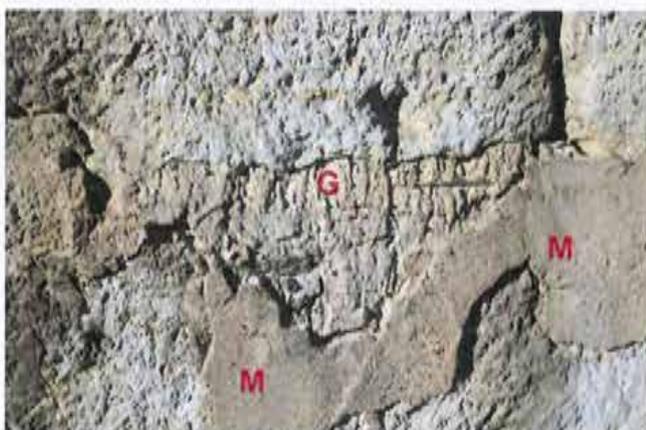
Bild A1.44: Wandfläche über dem zuvor genannten Bereich: Unter dem abschalenden zementhaltigen Mörtel („M“) wird ein Gipsmörtel, der trotz Anwitterung noch mit den Steinkanten abschließt, sichtbar.

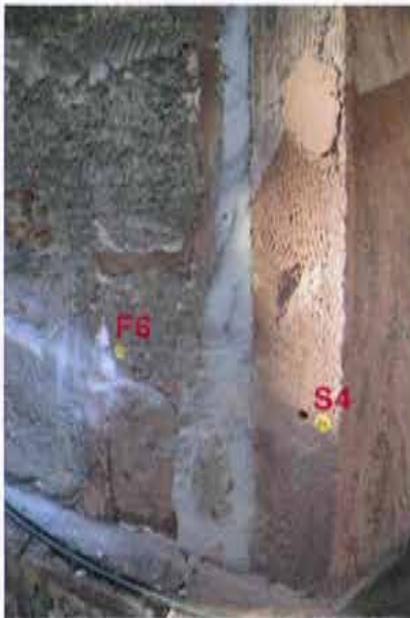
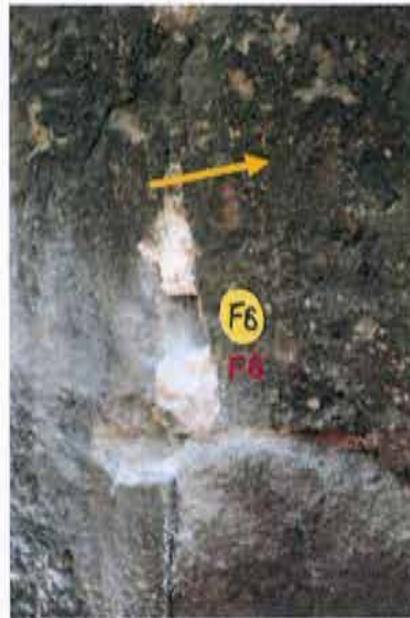
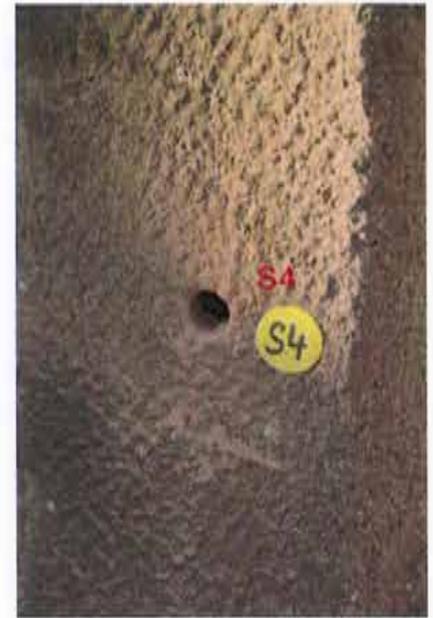
Bilder A1.47 bis A1.49: Probenahmestellen S-F6 („F6“) und S-S4 („S4“):

An der Oberfläche der Stelle „F6“ befand sich ein rot pigmentierter Mörtel. In der Fuge ab etwa 0,5 cm Tiefe war ein weißer Mörtel vorhanden. Auf den Flächen über der Probenahmestelle schimmert ebenfalls eine rötliche Oberfläche hindurch.

Die Stelle „S4“ befindet sich an einem nur wenig angewitterten roten Sandstein.

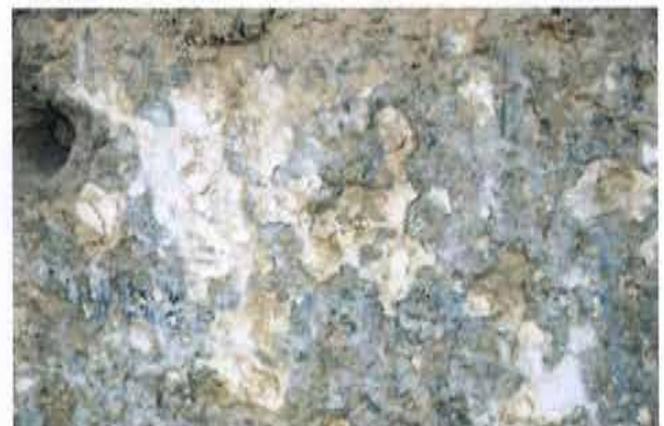
Bilder A1.51 und A1.52: Die Oberfläche eines Steines neben einem Fenster im 2. OG ist mit mehreren Beschichtungen versehen. Es kann sich um einen bereits vor dem Einbau beschichteten Austauschstein handeln oder um Reste einer älteren Beschichtung.

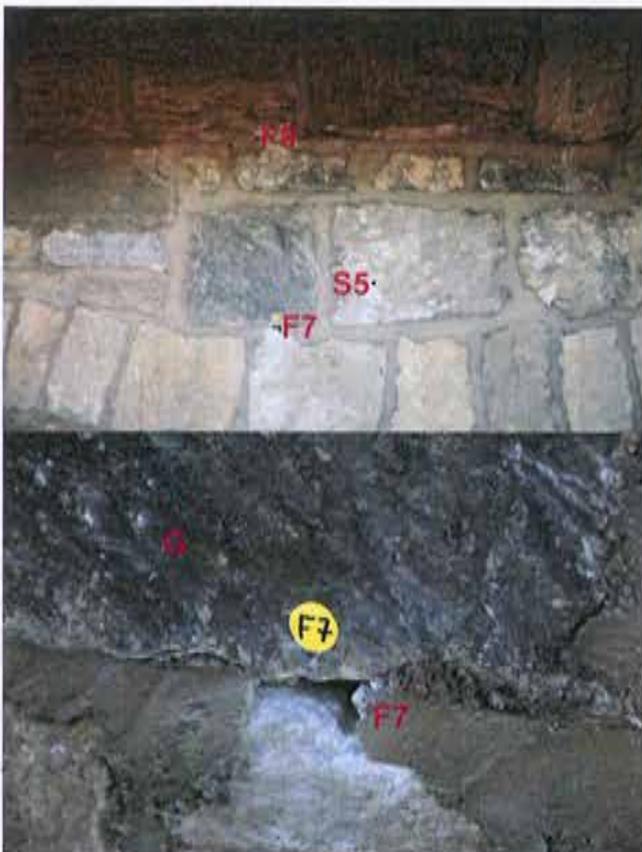
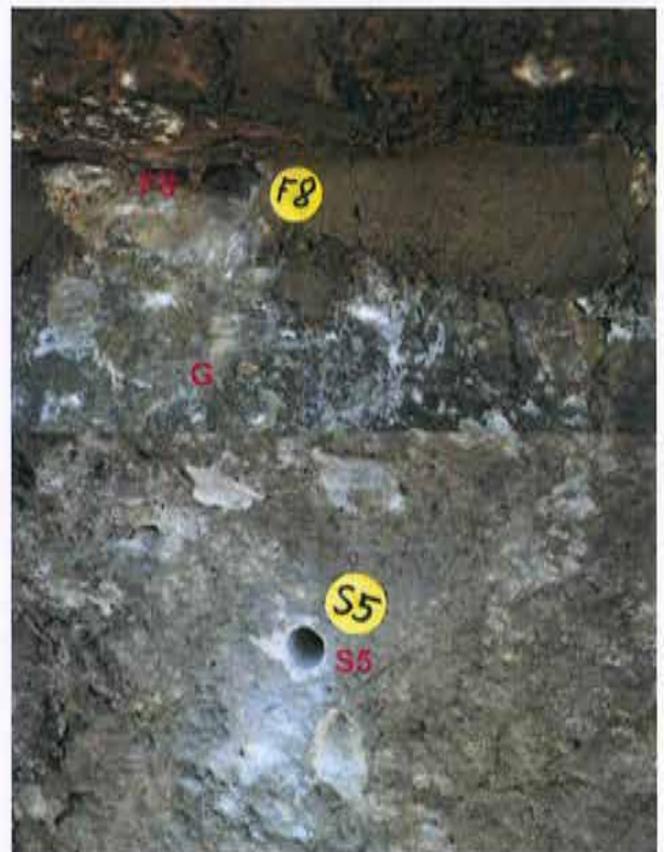
Bilder A1.53 bis A1.56: Wandbereich unter dem Dachgesims mit den Probenahmestellen S-S5 („S5“), S-F7 („F7“) und S-F8 („F8“): Wie an der Ostfassade wurde auch hier Gipsstein („G“) – vermutlich im Zusammenhang mit Reparaturmaßnahmen – im Mauerwerk verbaut. Während der Probenentnahmen fanden sich an den Stellen „F7“ und „F8“ keine eindeutigen Hinweise für das Vorhandensein gipshaltiger Mörtel im Mauerwerk.

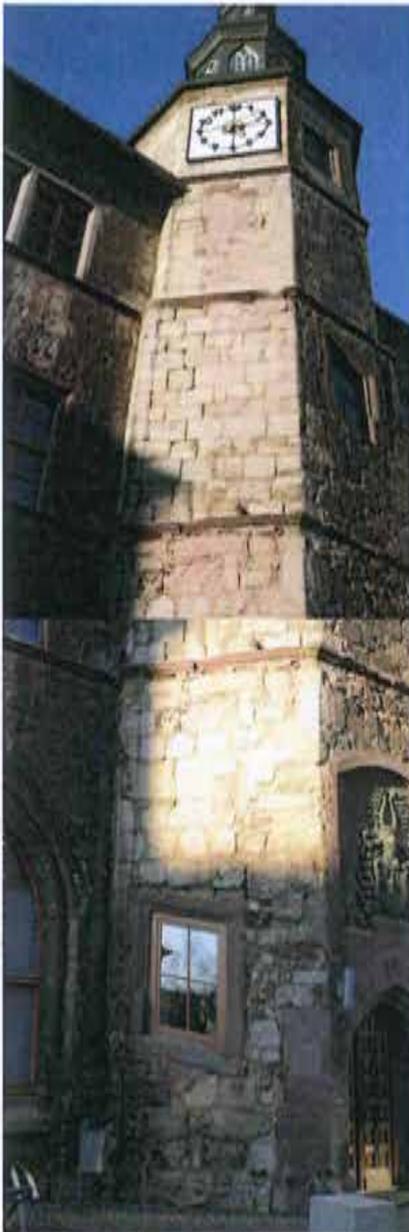
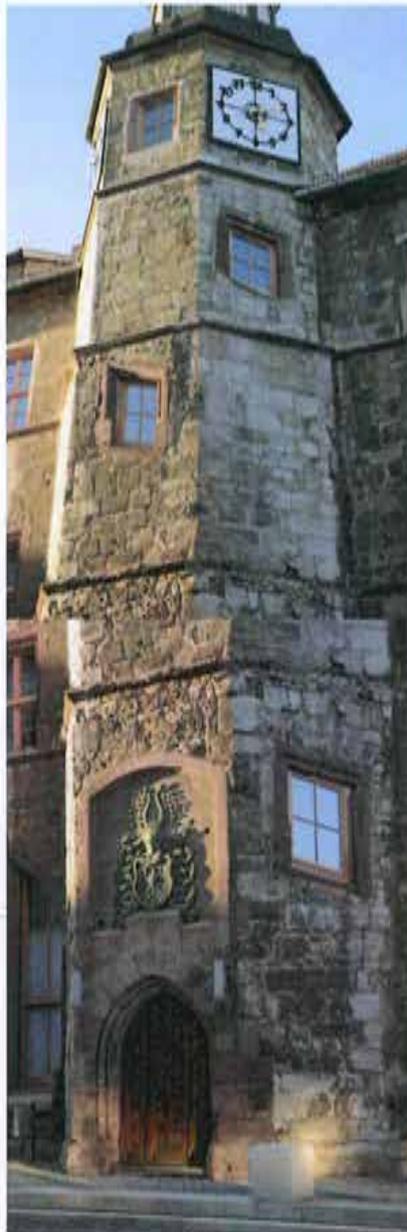
Bilder A1.59 bis A1.62: Ansichten des Treppenturmes vor der Südfassade: Die Anwitterungssituationen entsprechen denen der Wandflächen des Rathauses: Die nach Süden exponierte Fläche ist am stärksten verschmutzt und die nach Westen exponierte Fläche am stärksten abgewittert. Gut erkennbar sind die Ablagerungen (rötlich) von Abwitterungsmaterial der roten Sandsteingesimse auf den hellen Steinoberflächen der Westseite des Turmes.

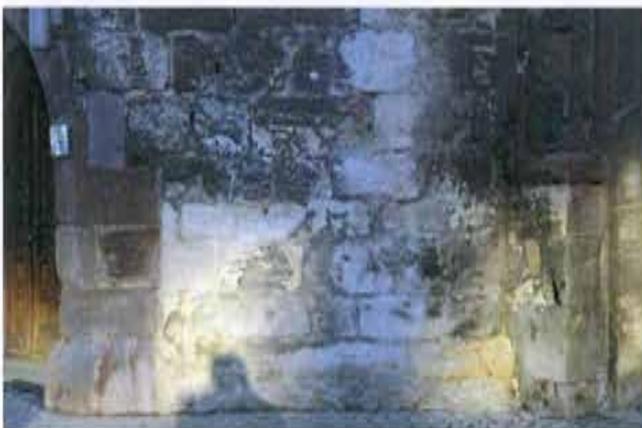
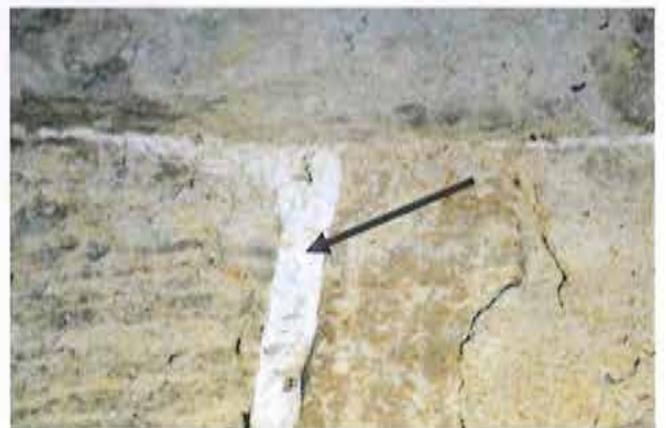
Bilder A1.63 und A1.64: An einer Fuge auf der Ostseite neben dem Turmeingang ist erkennbar, dass auch hier (Pfeil) Gipsmörtel für die Errichtung des Mauerwerks zum Einsatz kamen.

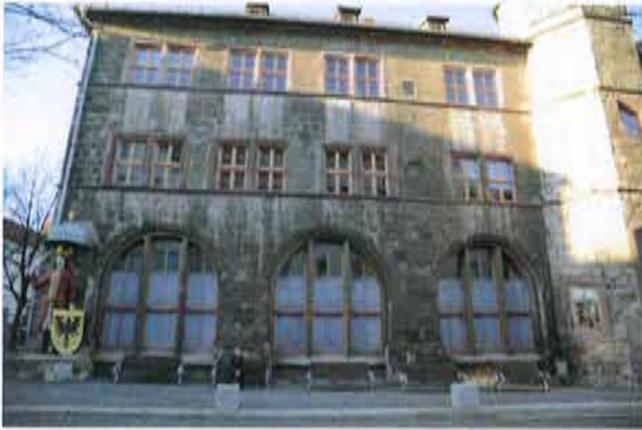
Bild A1.65: Die Situation am westlichen Teil der Südfassade gleicht der am östlichen Teil.

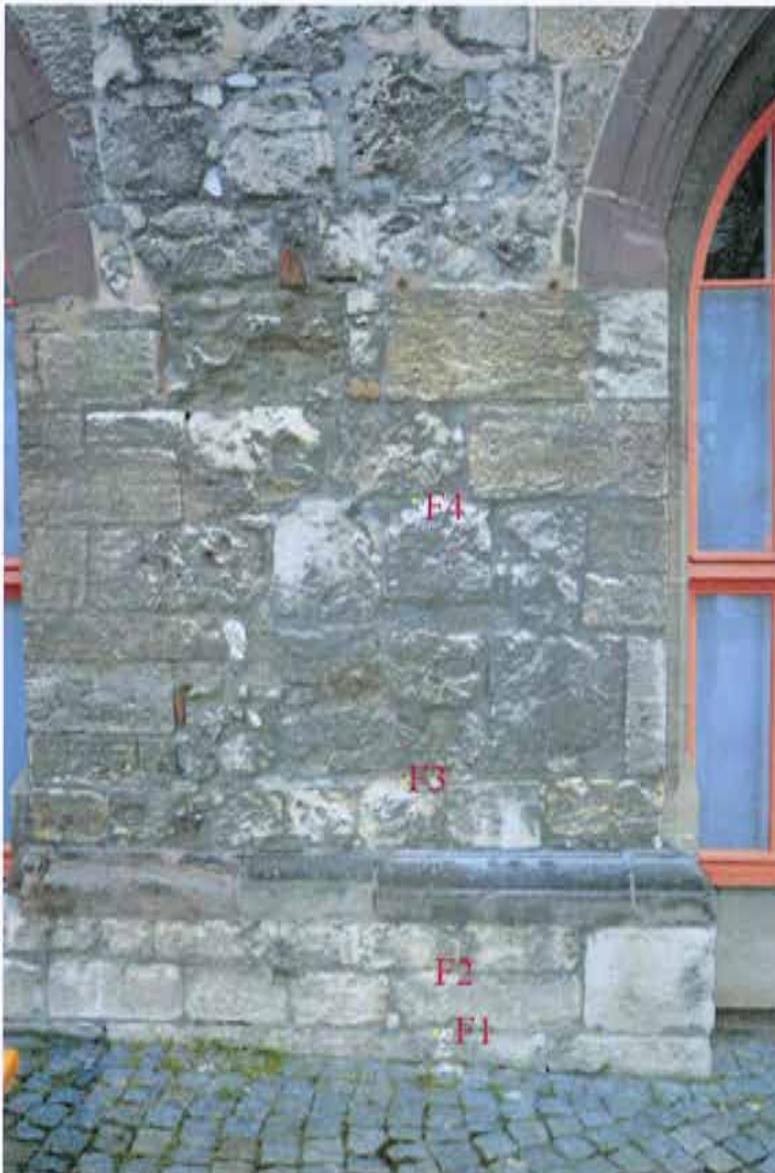
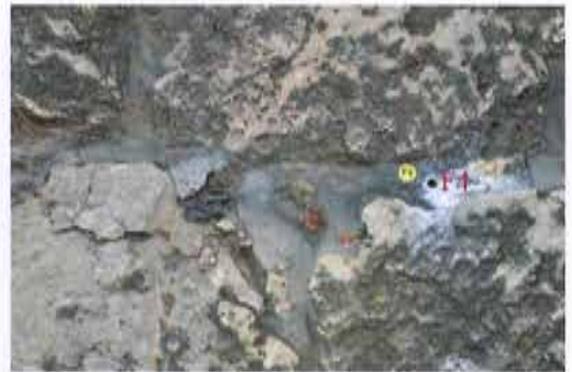
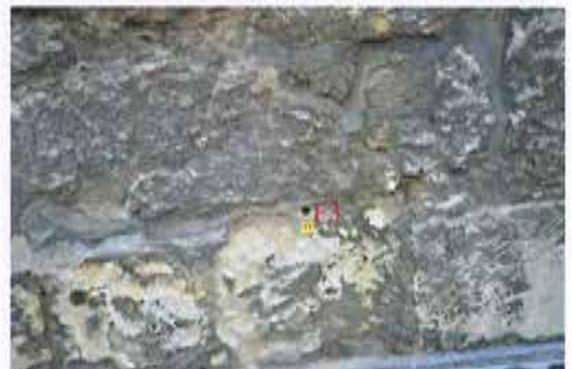
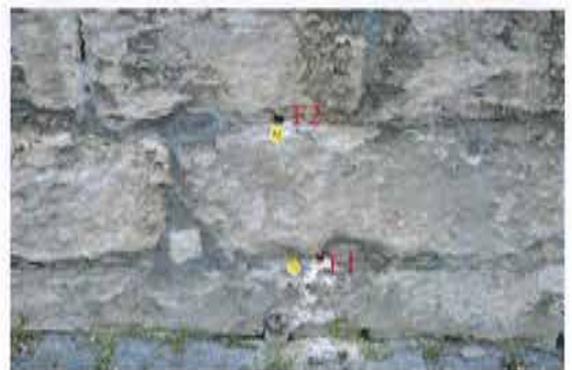
Bilder A1.66 bis A1.69: Probenahmestellen W-F1 („F1“) bis W-F4 („F4“) an der Westfassade: Im Probenahmebereich sind alle Fugen mit zementhaltigen Mörteln überarbeitet. Die Mörtel im Mauerwerk bis zur Stelle „F3“ waren sehr sandig und bindemittelarm bzw. stark verwittert. An der Stelle „F4“ sind Gipsmörtel im Mauerwerk verbaut.

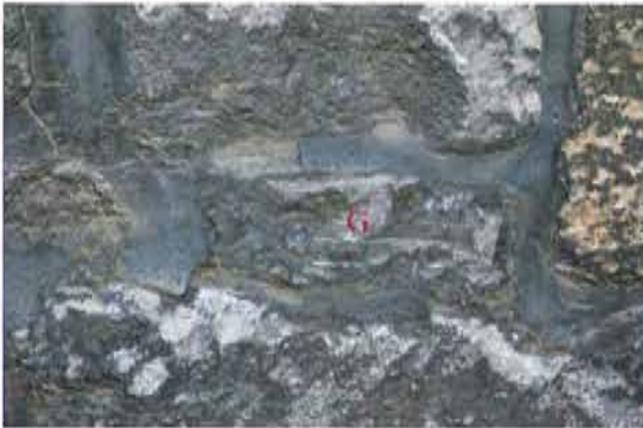
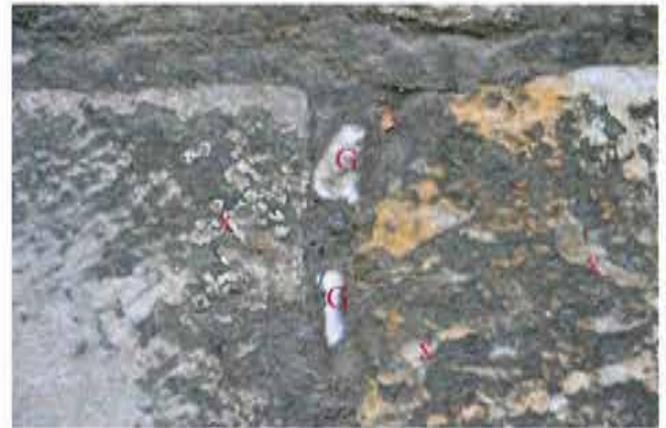
Bilder A1.70: An den Oberflächen der Westfassade ist erkennbar, dass Gipssteine („G“) mit verbaut wurden. Partiiell sind Gipssteinstücke („G“) als Zwickelmaterial erkennbar. Ebenfalls sichtbar sind Reste von Glättmörteln (vermutlich auf Gipsbasis, die sich auf einigen Steinoberflächen („x“) befinden.

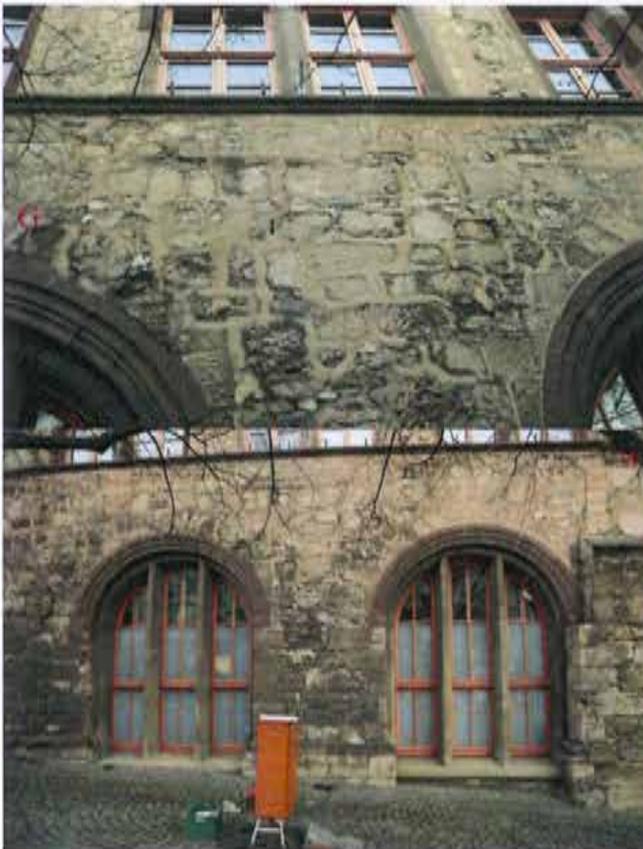
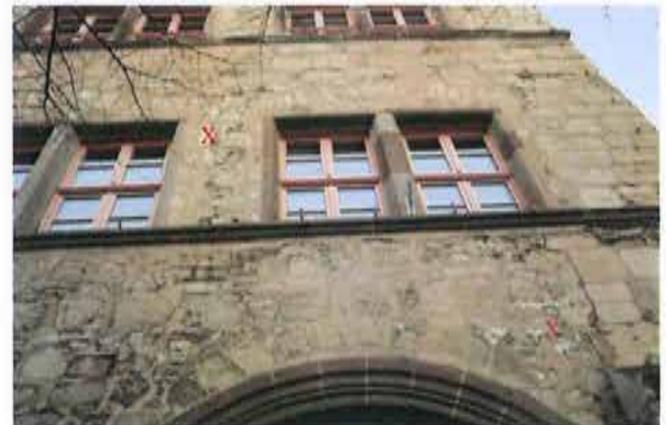
Bilder A1.71 bis A1.73: Ansichten der Westfassade des Rathauses:

An den mit „x“ gekennzeichneten Stellen sind Reste von Verfugmörteln auf Gipsbasis vorhanden.

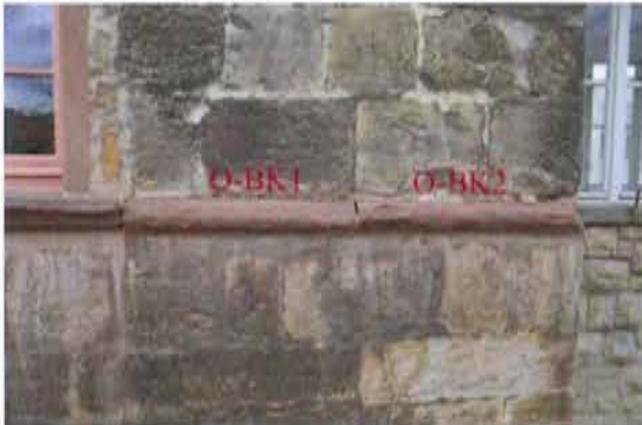
Bilder A2.1 bis A2.5: Entnahmestellen der Bohrkernproben O-BK1 und O-BK2 aus einem stark zurückgewitterten Teil des Gesimses über dem EG an der Ostfassade neben der Nordecke: Im Vergleich zum Gesims unmittelbar unter dem Fenster ist eine starke Rückwitterung vorhanden. Es kommt zu dünn-schichtigen Abschaltungen und Absandungen der Oberflächen.

Nach der Kernentnahme wurde festgestellt, dass die Einbindung in das Mauerwerk mit einem Gipsmörtel erfolgte. Ziegelstücke dienten als Abstandshalter bzw. zur Ausrichtung der Gesimssteine während des Einbaus.

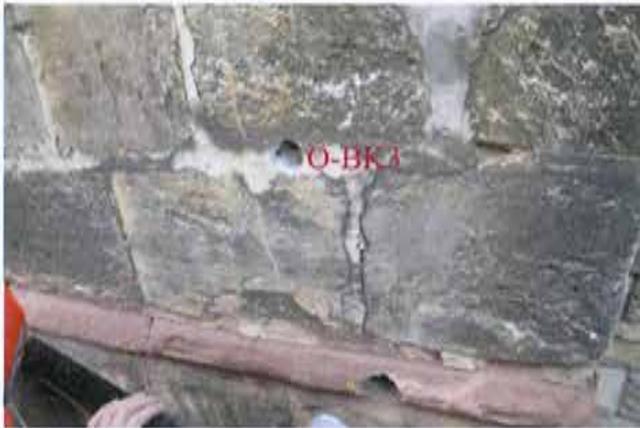
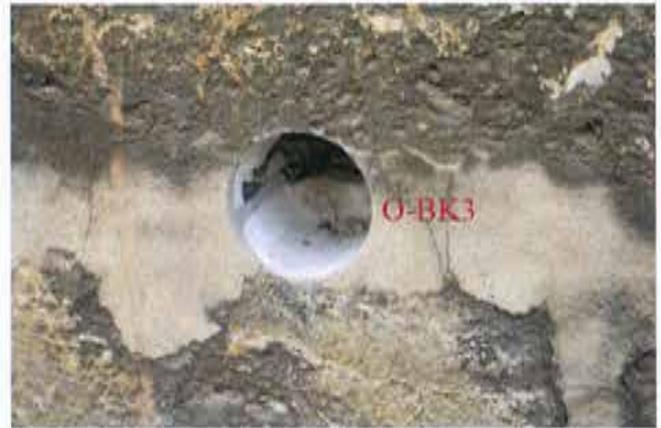
Bilder A2.6 und A2.7: Entnahmestelle der Bohrkernprobe O-BK3: Unmittelbar unter der Verfugung mit einem zementhaltigen Mörtel steht Gipsmörtel an. Als Abstandshalter sind Schieferstücke vorhanden.

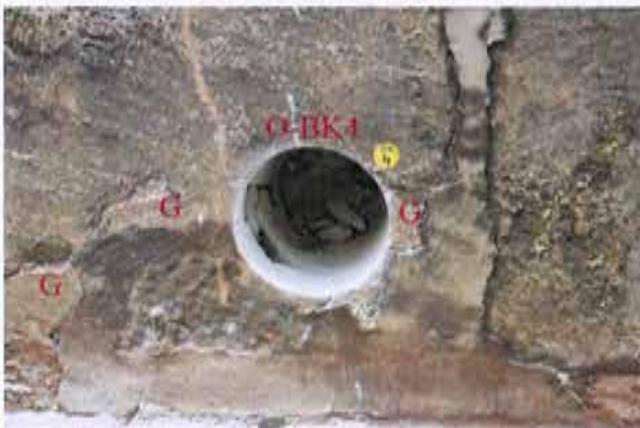
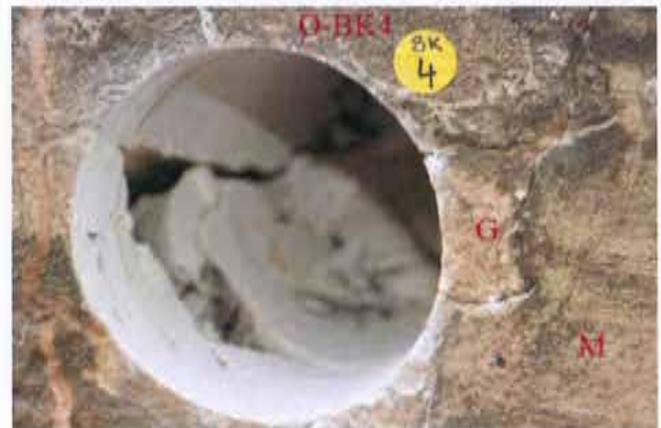
Bilder A2.8 und A2.9: Entnahmestelle der Bohrkernprobe O-BK4: Die Probenahmestelle wurde gewählt um den Kalkstein zu beproben. Während der Bohrung stellte sich heraus, dass es sich um ein sehr heterogen verfülltes Loch, das an der Oberfläche sehr gut mit Mörtel und Steinmaterial retuschiert ist, handelt. Möglich ist hier die Verfüllung eines ehemals als Gerüsthaltung verwendeten Loches im Mauerwerk.

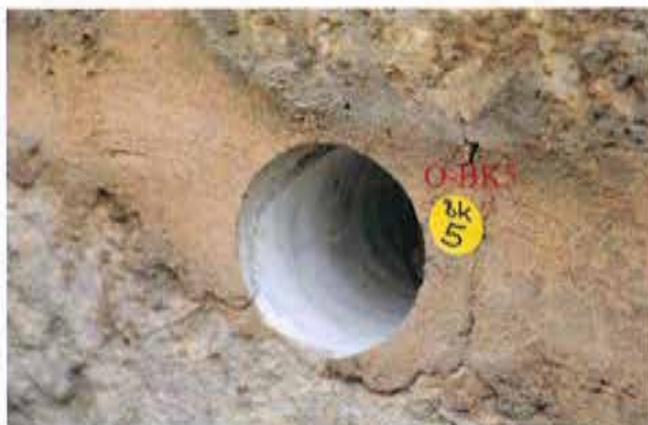
Bild A2.11: Entnahmestelle der Bohrkernprobe O-BK5: An der Probenahmestelle deutete die Verfugungsbreite eine sehr breite dahinter liegende Fuge an. Es war aber nur eine sehr schmale Mörtelfuge im Mauerwerk vorhanden.

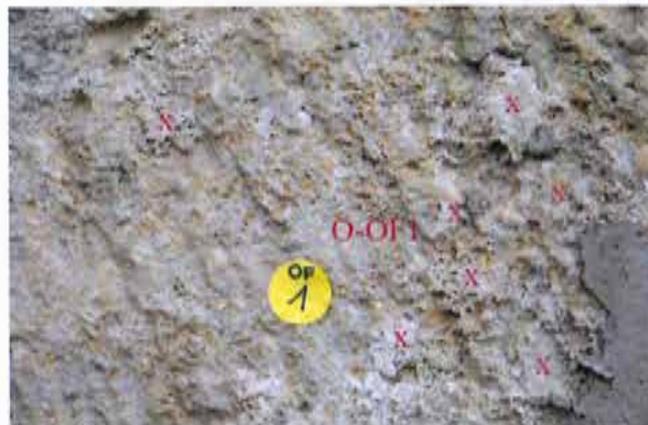
Bild A2.12: Entnahmestelle O-OF1 wenige cm über der Stelle O-BK5: Auf der Natursteinoberfläche sind Reste einer Beschichtung (mit „x“ gekennzeichnet) erkennbar. Von diesen wurde Probenmaterial entnommen.

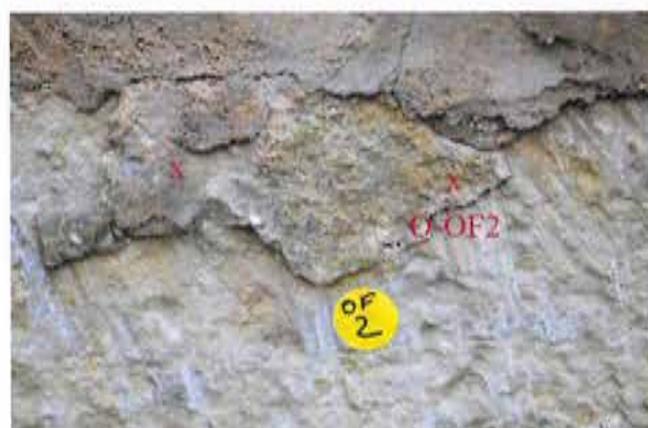
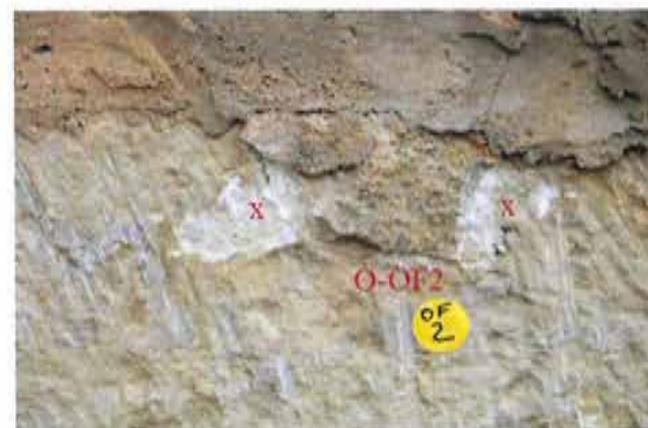
Bilder A2.15 und A2.16: Die Probe O-OF2 (Entnahmestelle mit „x“ gekennzeichnet) wurde aus einer neben der Fuge auf der Steinoberfläche aufliegenden dünnen Mörtelschicht entnommen. Darüber befindet sich eine jüngere Verfugung, die im Rahmen von Reparaturmaßnahmen ausgeführt wurde. Das Material in der Probe muss danach älter sein.

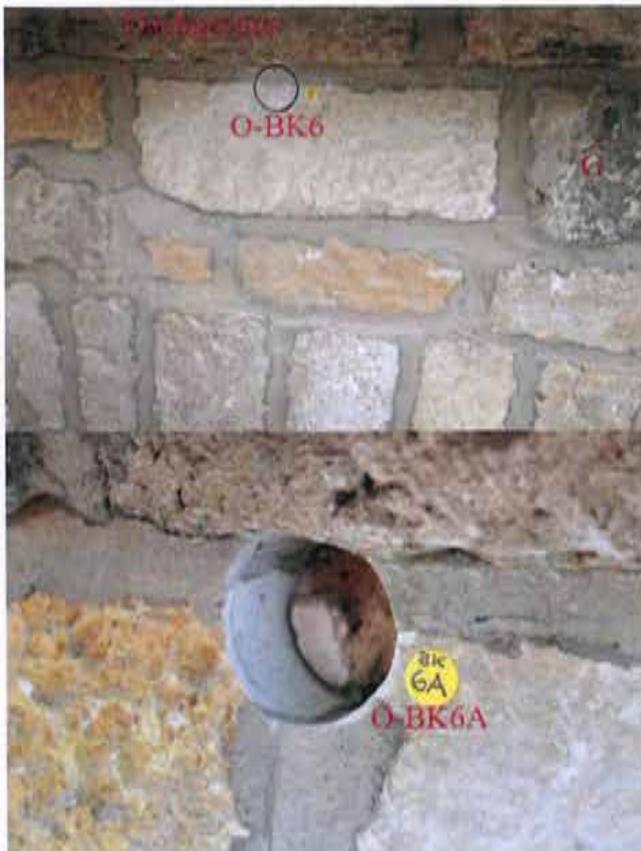
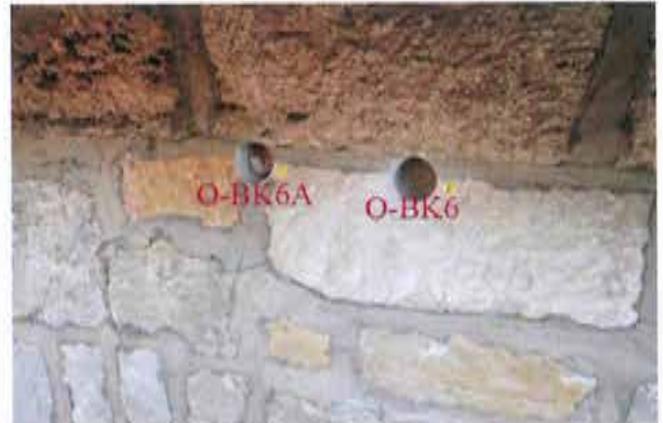
Bilder A2.17 bis A2.19: Entnahmestellen der Bohrkernproben O-BK6 und O-BK6A unmittelbar unter dem Dachgesims: An der Stelle O-BK6 ergab sich eine mit der Stele O-BK5 vergleichbare Situation. Unter einer an der Oberfläche scheinbar breiten Fuge folgte eine sehr schmale Fuge. Es ist partiell auch von Stein-Stein-Kontakten in der Fuge auszugehen. Zur Gewinnung von Mörtelmaterial wurde 30 cm südlich die Bohrung O-BK6A eingebracht.

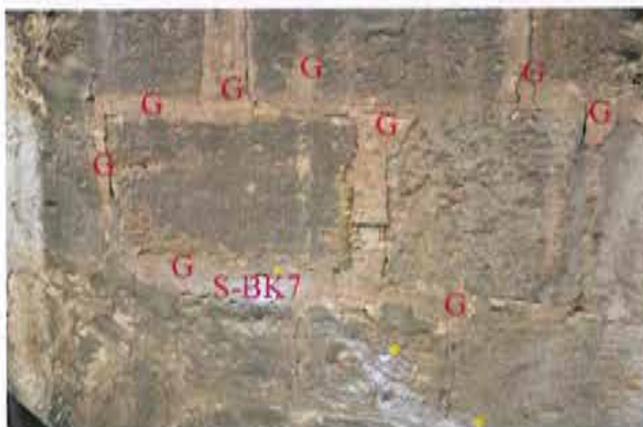
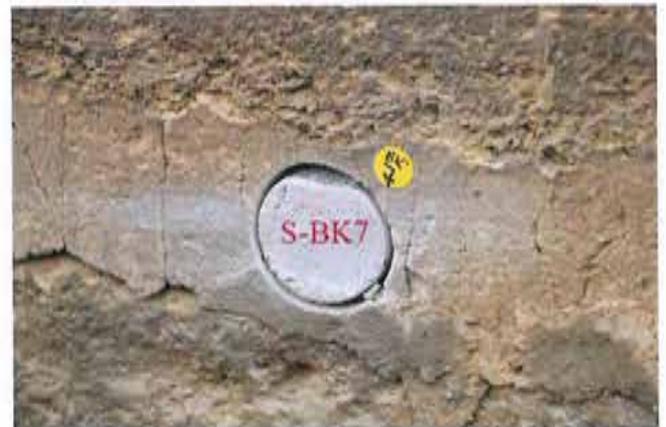
Bilder A2.20 und A2.21: Entnahmestelle der Bohrkernprobe S-BK7: Im Bereich der Probenahmestelle ist noch scheinbar originaler Gipsmörtel („G“) an der Wandoberfläche vorhanden. Der Mörtel ist breit über die Steinkanten gezogen.

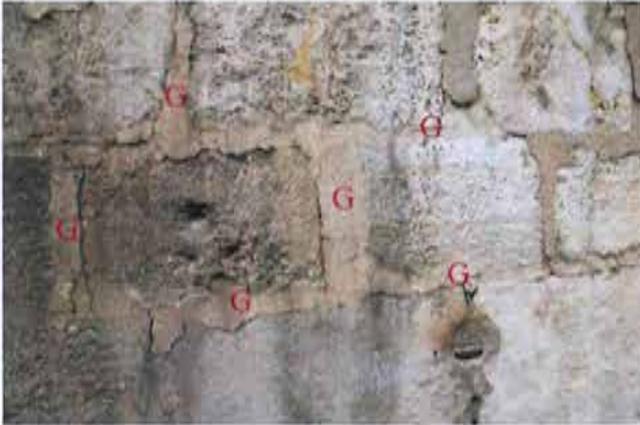
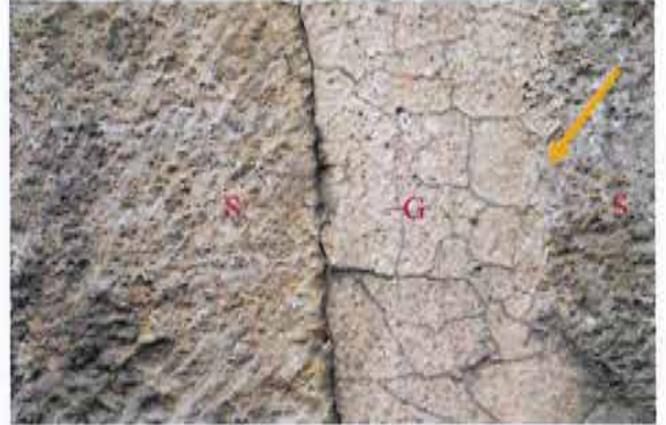
Bilder A2.22 und A2.23: Weiterer Wandbereich mit Gipsmörteln („G“) in Fugen an der Wandoberfläche: Die Mörtel dienen auch zum Abgleich der Wandoberflächen an den Steinkanten („S“) (Pfeil).

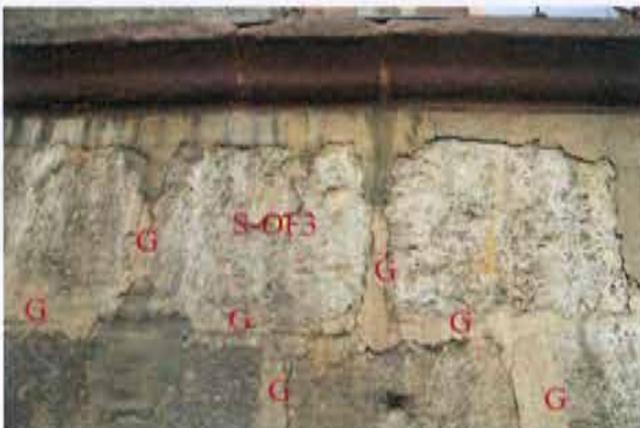
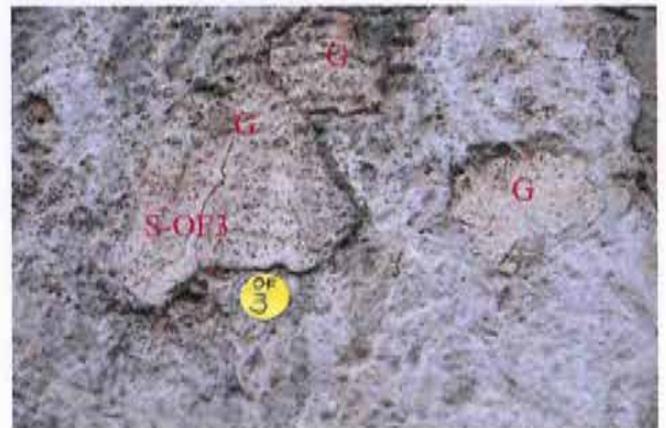
Bild A2.24 und A2.25: Die Probe S-OF3 wurde aus Mörteln („G“) entnommen, die zum Verschluss von größeren Vertiefungen an der Natursteinoberfläche dienen. Die leicht rötliche Verfärbung der Oberfläche ist durch absandendes und umgelagertes Material aus dem über der Probenahmestelle befindlichen Gesims bedingt.
