Untersuchungsbericht Nr. B 16.14.007.01

Auftrag: Untersuchungen an den Natursteinfassaden
Objekt: Rathaus in Nordhausen

Auftraggeber: Stadt Nordhausen
Markt 1
99734 Nordhausen

Weimar,
23.05.2014

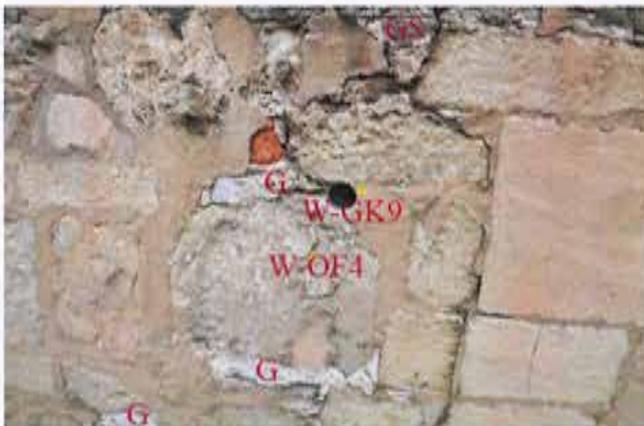
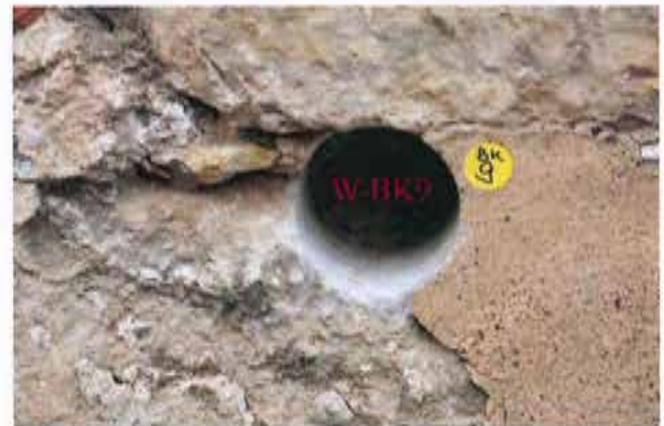
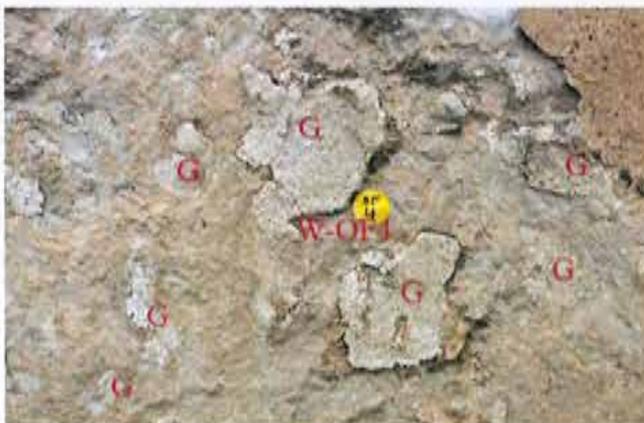
Bilder A2.29 bis A2.31: Entnahmestellen der Bohrkernprobe W-BK9 und der Probe W-OF4 aus Mörteln auf der Natursteinoberfläche:

Unter der Verfugung aus zementhaltigen Mörteln befindet sich Gipsmörtel im Mauerwerk. Als Zwischmaterial im Mauerwerk kamen Kalksteinstücke zum Einsatz.

An der Oberfläche des Steines sind kleinflächig Gipsmörtel („G“) vorhanden. Diese dienen zum Verschluss von Löchern und zur Ebnung der Steinoberfläche.

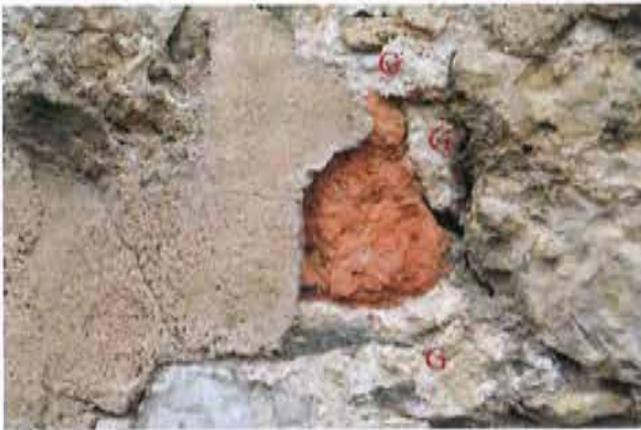
Bild A2.32: Wandbereich an der Westfassade: An vielen Stellen sind Gipsmörtel („G“) als Mauer-
mörtel sichtbar.

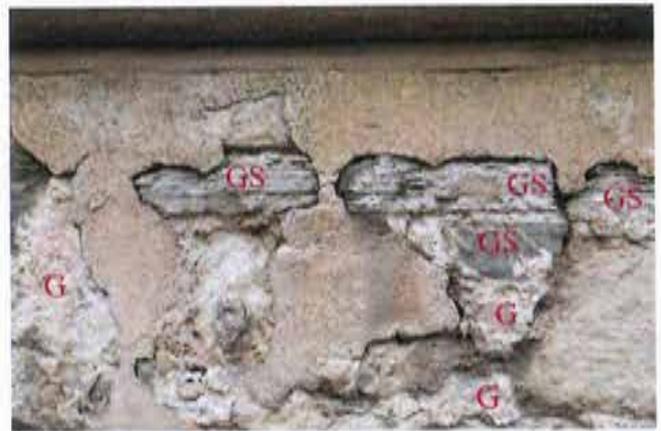
Bild A2.33: An verschiedenen Stellen (hier unter einem Gesims) der Fassade ist erkennbar, dass Gipssteine (GS) im Mauerwerk verbaut sind. Der Einbau mit Gipsmörteln („G“) zeigt an, dass es sich vermutlich um bauzeitliche Anwendungen handelt.

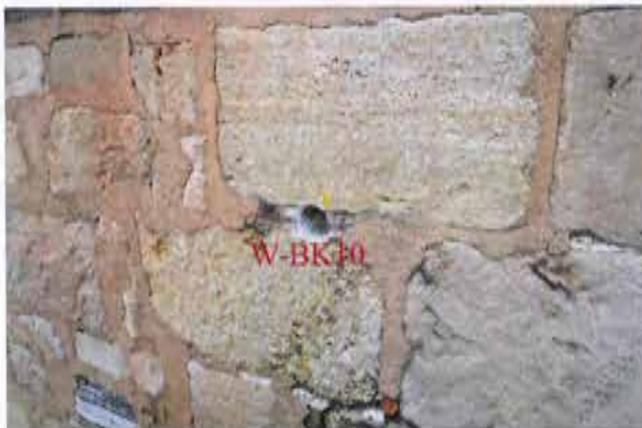
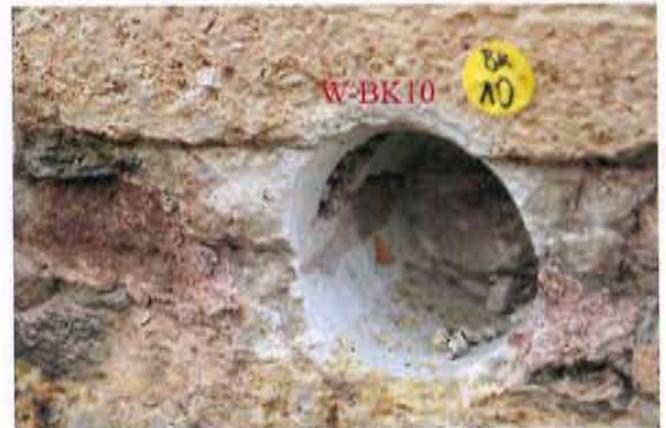
Bilder A2.34 und A2.35: Entnahmestelle der Bohrkernprobe W-BK10: Unter der Ver-
fugung aus zementhaltigen Mörteln befindet sich Gipsmörtel im Mauerwerk. Als Zwickelmaterial im Mauerwerk kamen auch Sandsteinstücke zum Einsatz.

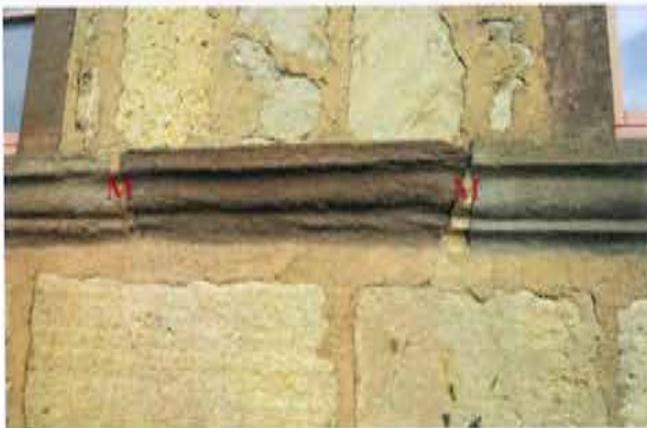
Bild A2.36: In den Gesimsen und den Gewänden der Fenster- und Türöffnungen wurden unterschiedlichste Sandsteine verbaut. Die Vielfalt ist eine Folge von häufigem Austausch der Steine nach Rückwitterungen.

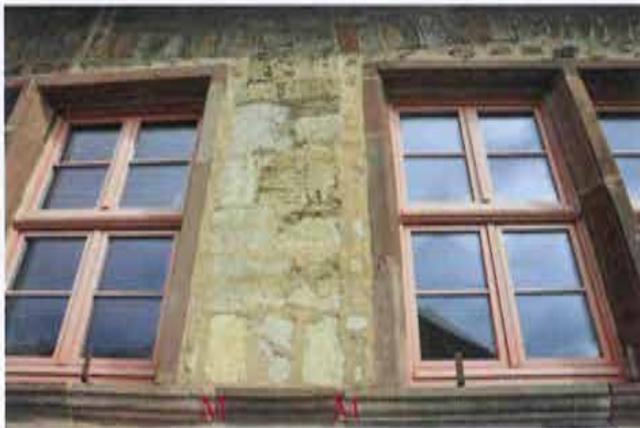
Bild A2.39: Übersicht zu einem Wandbereich mit unterschiedlichen Sandsteinen in den Gesimsen und Fenstergewänden

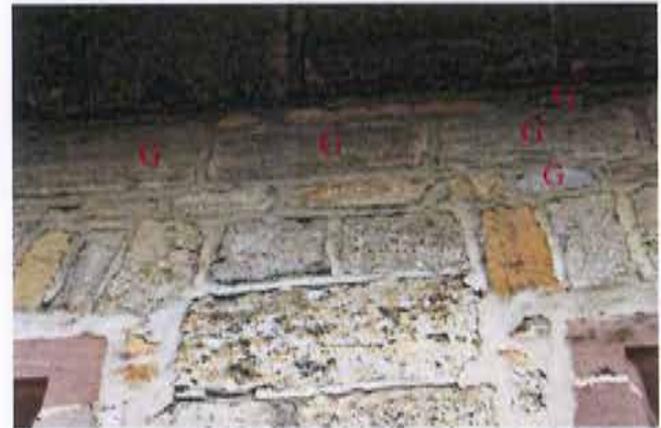
Bild A2.40: Gipssteine („G“) im Mauerwerk der Westfassade unmittelbar unter dem Dachgesims

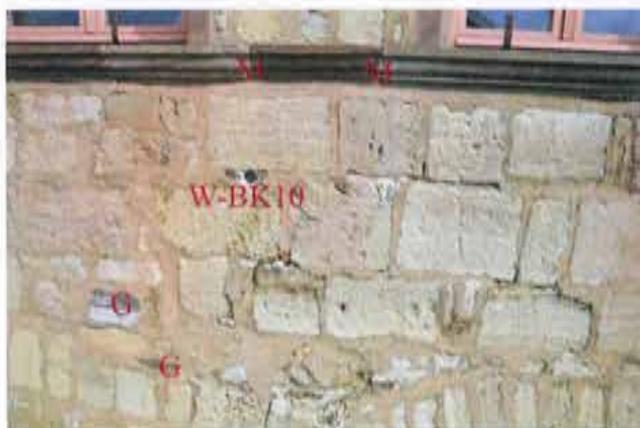
Bild A2.41: Einzelne Gipssteine (z.B. „G“) befinden sich auch in anderen Teilen des Mauerwerks

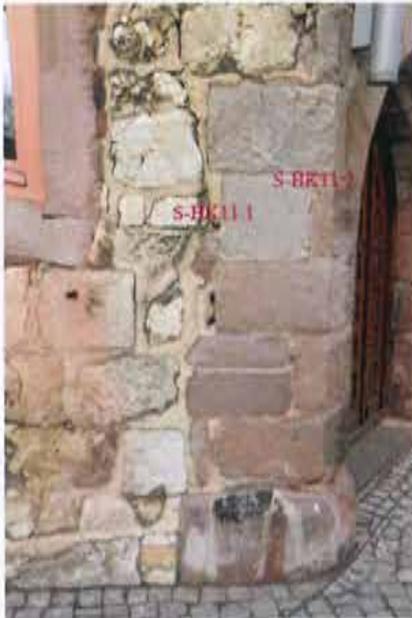
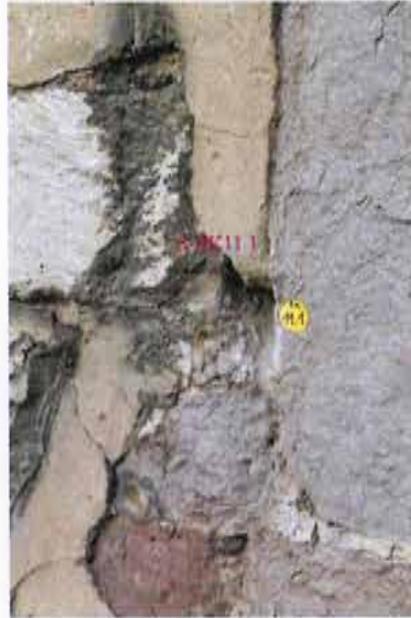
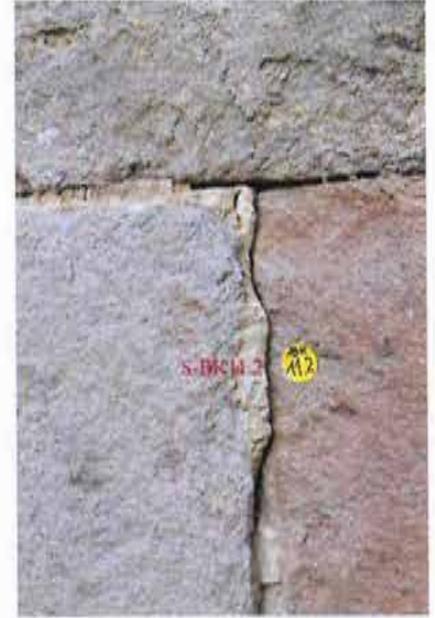
Bilder A2.42 bis A2.44: Probenahmestelle S-BK11 an der Westecke des Treppenturms: Die Eckquaderung besteht aus stark angewitterten rötlichen Sandsteinen. Es finden sich verschiedene Mörtel, die für Fugenausbesserungen verwendet wurden. Im Bestand sind Gipsmörtel ursprünglich vorhanden.

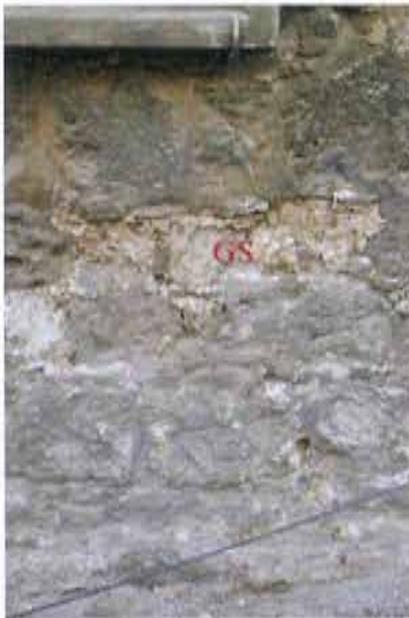
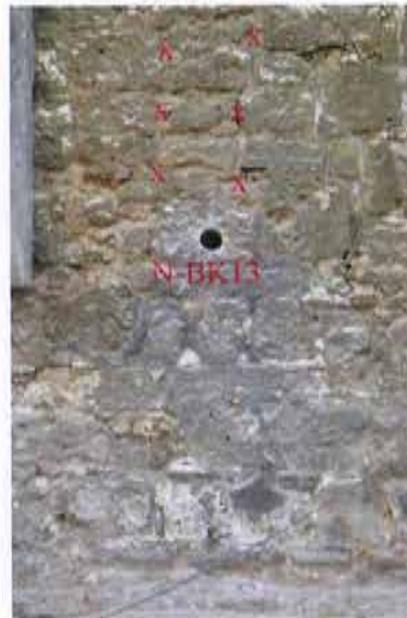
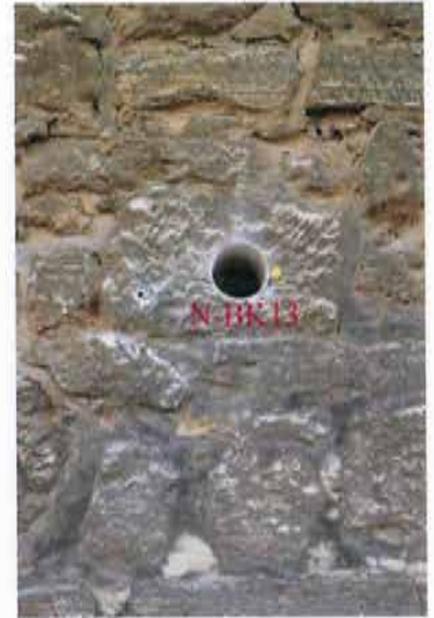
- Durch Undichtheiten am Dach kann es zu Schäden an den Hölzern der Dachkonstruktionen gekommen sein. Hier sollten gezielt Untersuchungen durch einen Holzschutzgutachter erfolgen.
- An der Nordwand des Gebäudes sind eine Steinplatte mit Text in das Mauerwerk integriert und eine Grabplatte aus Calciumsulfatgestein vorgehängt. Bei beiden Platten scheint dringender Restaurierungsbedarf zu bestehen. Im Fall der Platte aus Calciumsulfatgestein (eventuell Gips) sollte eine vor Bewitterung geschützte Unterbringung in Betracht gezogen werden.
- Die Eisenstäbe einer Installation in der Nordwand (im Bericht als „Entfeuchtungsanlage“ bezeichnet) und die sie umhüllenden zementhaltigen Mörtel sollten entfernt werden. In diesen Bereichen muss außerdem mit erhöhten Salzbelastungen und auch Schäden an den verbauten Gipssteinen gerechnet

Bilder A2.50 bis A2.52: Entnahmestelle der Bohrkernprobe N-BK13 an der Nordfassade: Im Wandbereich sind bis etwa 3 m über dem Gelände verschiedenartige Gipssteine (z. B. „GS“) verbaut. Aufgrund der starken Oberflächenverschmutzung sind diese nur schwer wahrzunehmen. Über der Probenahmestelle sind mehrere Steine ohne ausreichenden Verband („x“) vermauert. Die Fugen sind mit zementhaltigen Mörteln überarbeitet. Gipsmörtel ist im historischen Bestand als Mauermörtel vorhanden.

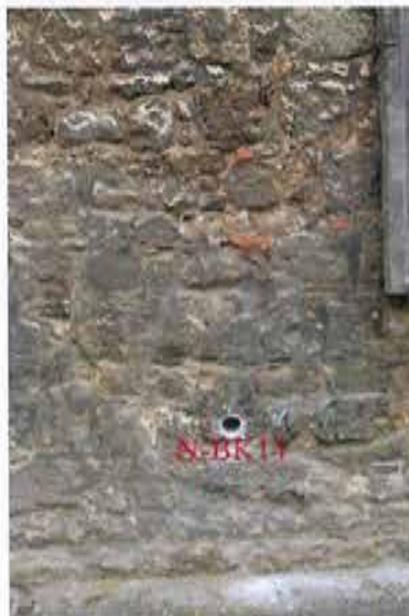
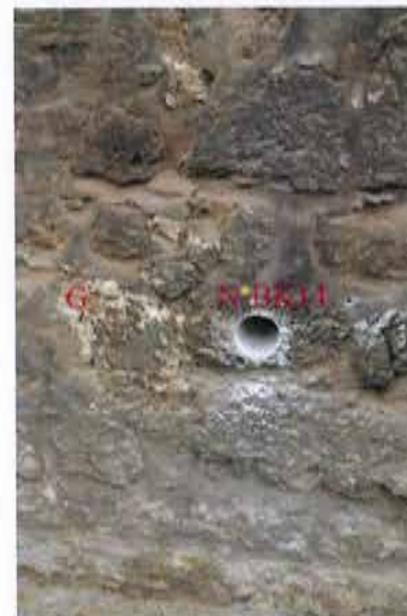
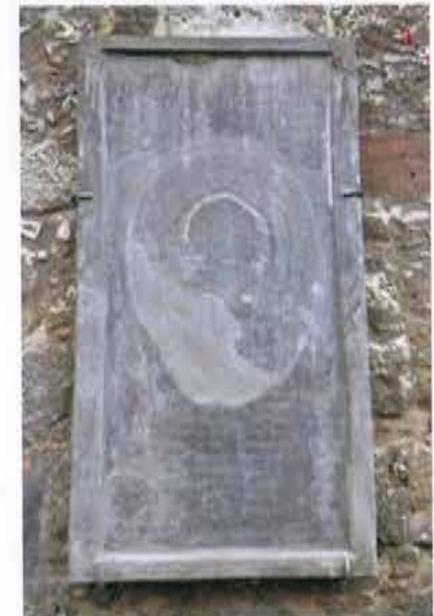
Bilder A2.53 bis A2.55: Entnahmestelle der Bohrkernprobe N-BK14 an der Nordfassade: Die Situation ist vergleichbar mit der an der Probenahmestelle N-BK13. An der Wand befestigt ist eine Natursteinplatte. Nach der äußeren Erscheinung handelt es sich um ein Calciumsulfatgestein (Gips oder Anhydrit). Ein Verbleib der Platte im Außenbereich wird zu weiteren Schädigungen führen.

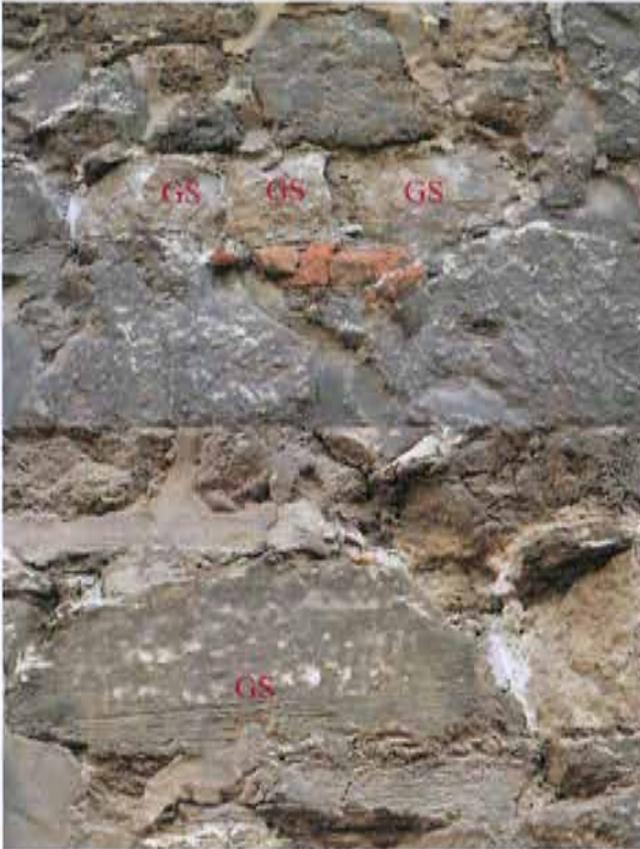
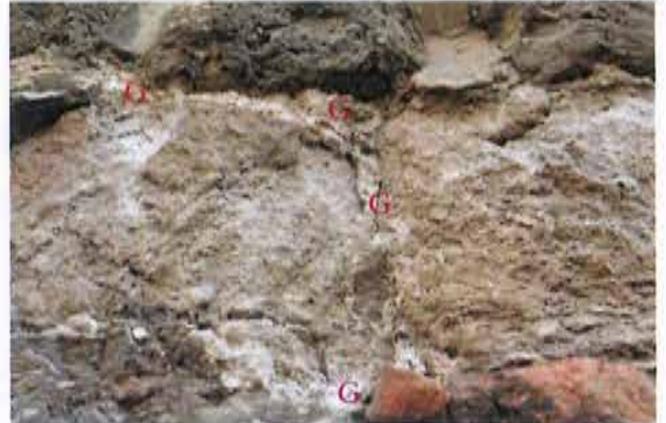
Bilder A2.56 bis A2.58:

Die Bilder zeigen typische an der Nordfassade bis etwa 3 m über Gelände vorkommende Situationen:

- von der Oberfläche her abschalende bzw. flächig abplatzende helle Gipssteine (Bild A2.56 – „GS“)
- Gipsmauermörtel (Bild A2.57 – „G“)
- sehr glatte mehr oder weniger geschichtete Steine (Gips, Anhydrit – Bild A2.58 – „GS“)

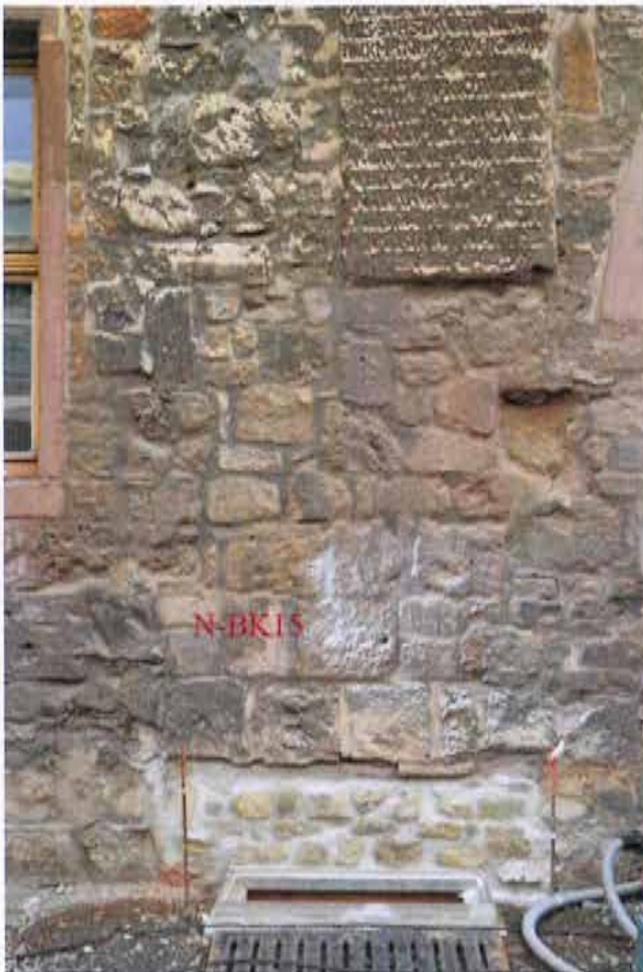
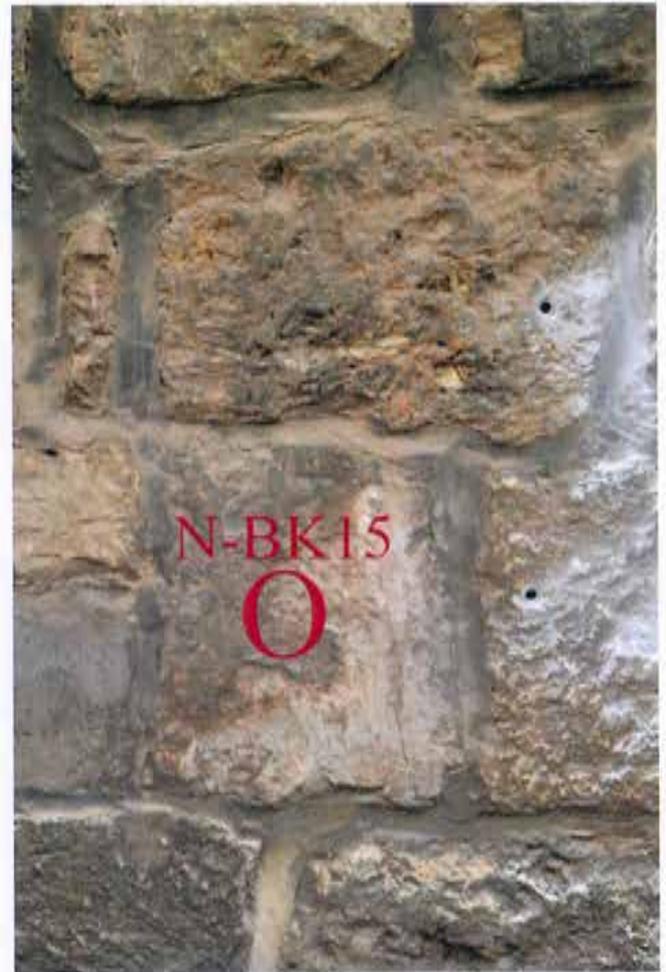
Bilder A2.59 und A2.60: Entnahmestelle der Bohrkernprobe N-BK15 an der Nordfassade: Die Situation ist vergleichbar mit der an den Probenahmestellen N-BK13 und N-BK14.

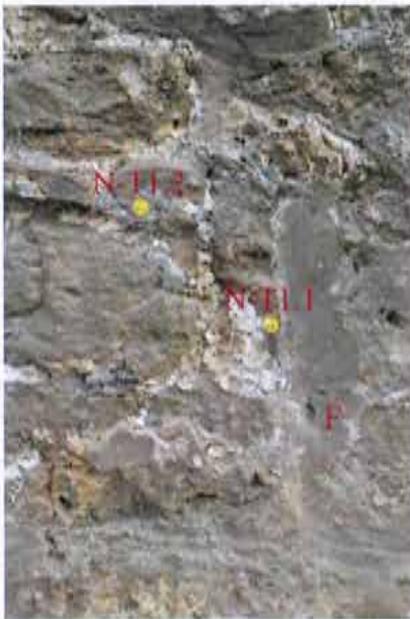
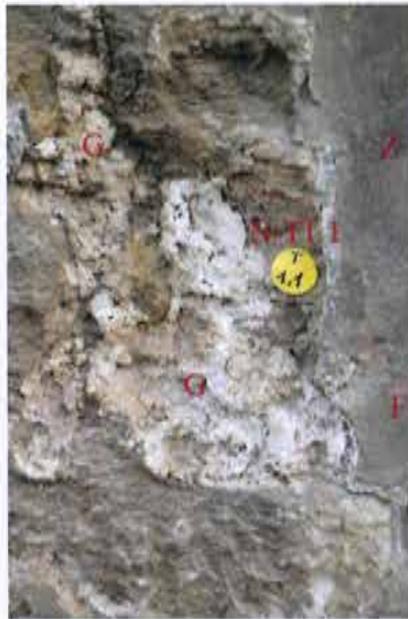
Bilder A2.63 bis A2.65: Die Probenahmestelle N-T1 befindet sich unterhalb der Stelle N-BK16 unmittelbar neben den senkrecht angeordneten Mörtelstreifen. Mit je einem Mörtelstreifen wurde ein senkrecht in einem Schlitz angeordneter Eisenstab fixiert. Dieser diente als Elektrode zum Aufbau eines elektrischen Feldes im Mauerwerk. Im Inneren des Gebäudes könnten ebenfalls Elektroden angeordnet sein. Das Bestandsmauerwerk ist mit Gipsmörtel („G“) errichtet. Scheinbar mit der Installation der erwähnten Anlage wurden Fugenbereiche mit zementhaltigen Mörteln („Z“) überarbeitet.

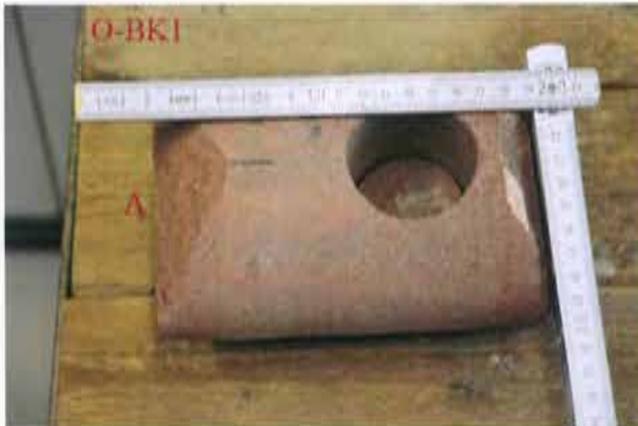
Bild A3.1: Bohrkern O-BK1 (Ø 110 mm): Zur Ermittlung von Orientierungswerten für die Druckfestigkeit wurde ein kleiner Bohrkern (Ø 50 mm) quer entsprechend der Einbausituation (Belastungsrichtung) am Objekt herausgebohrt. Aus dem vorderen Teil des Kernes („A“) ist eine Steinscheibe zur Ermittlung der kapillaren Wasseraufnahme herausgesägt worden.

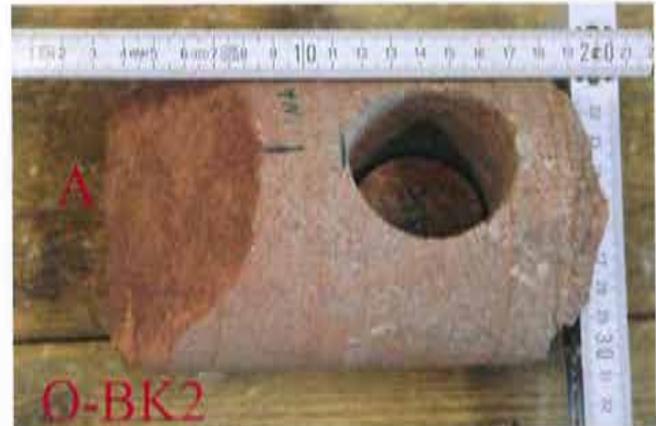
Bild A3.2: Bohrkern O-BK2 (Ø 110 mm): Zur Ermittlung von Orientierungswerten für die Druckfestigkeit wurde ein kleiner Bohrkern (Ø 50 mm) quer entsprechend der Einbausituation (Belastungsrichtung) am Objekt herausgebohrt. Aus dem vorderen Teil des Kernes („A“) ist eine Steinscheibe zur Ermittlung der kapillaren Wasseraufnahme herausgesägt worden.

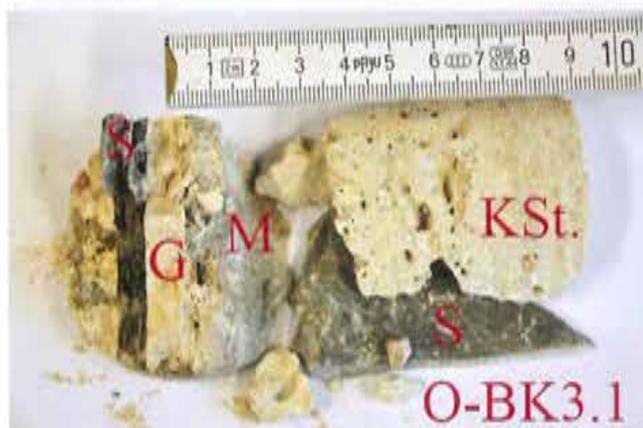
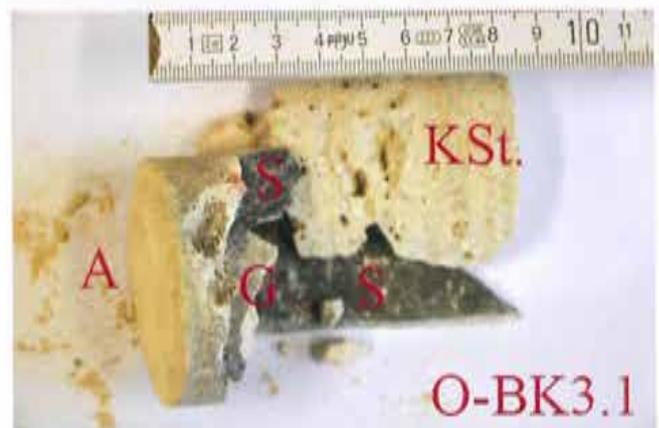
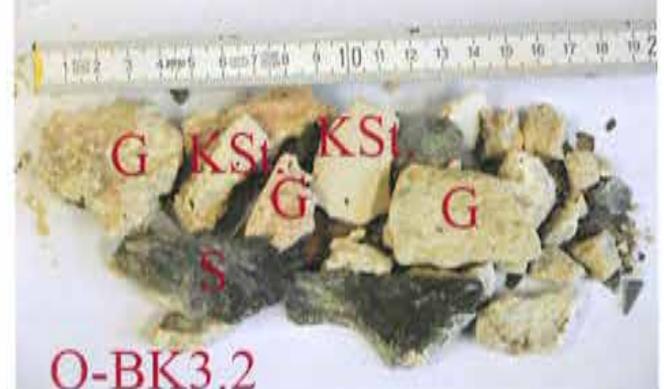
Bilder A3.3 bis A3.5: Bohrkern O-BK3 (Ø 70 mm): Bereits bei der Entnahme zerfiel der Kern. Als Steinmaterial ist ein sehr poröser Kalkstein („KSt.“) vorhanden. In der Fuge ist als Abstandshalter Schiefer („S“) eingelegt. Gipsmörtel („G“) diente zum Vermauern der Steine. Eine nachträgliche (Reparatur-) Verfugung erfolgte mit einem zementhaltigen Mörtel. Der Verfugmörtel war an der Oberfläche („A“) glatt auf die Steinoberfläche abgestrichen.

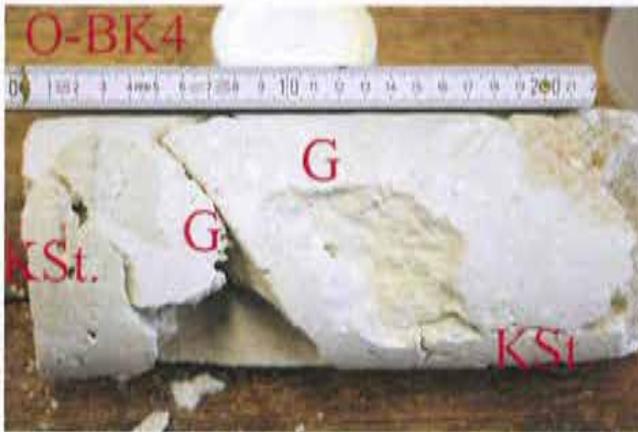
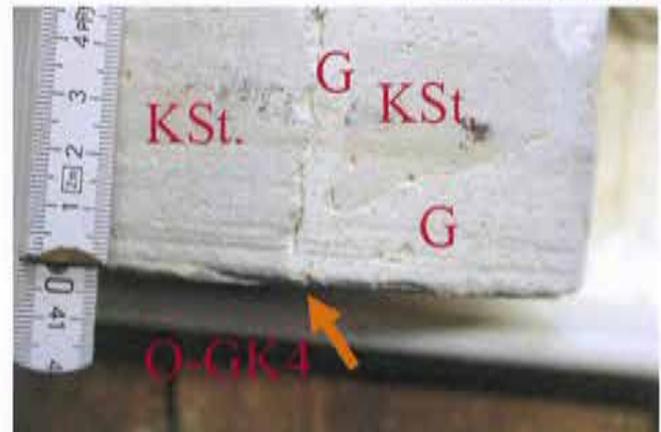
Bilder A3.6 und A3.7: Bohrern O-BK4 (Ø 110 mm): An der Oberfläche als homogener Naturstein angenommen, stellte sich nach der Entnahme des Kernes heraus, dass mehrere Kalksteinstücke („KSt.“) mit einem Gipsmörtel („G“) verbunden sind. Die Mörteloberfläche ist an die Oberfläche des Kalksteines glatt angearbeitet.

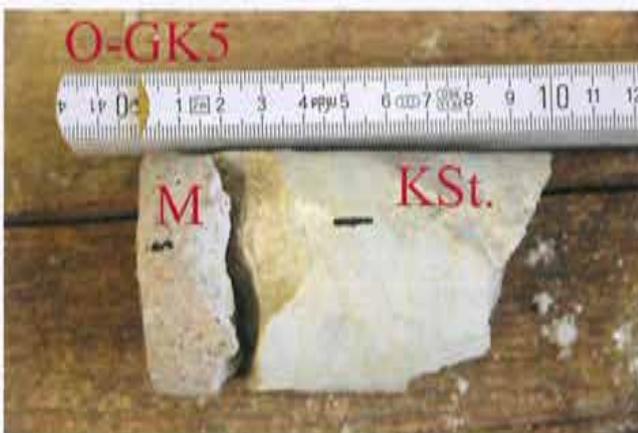
Bild A3.8: Bohrern O-BK5 (Ø 70 mm): Die Fuge war mit einem zementhaltigen Mörtel verschlossen. Durch rotbraune Gesteinskörnungen im Mörtel entsteht eine entsprechende Eigenfarbe.

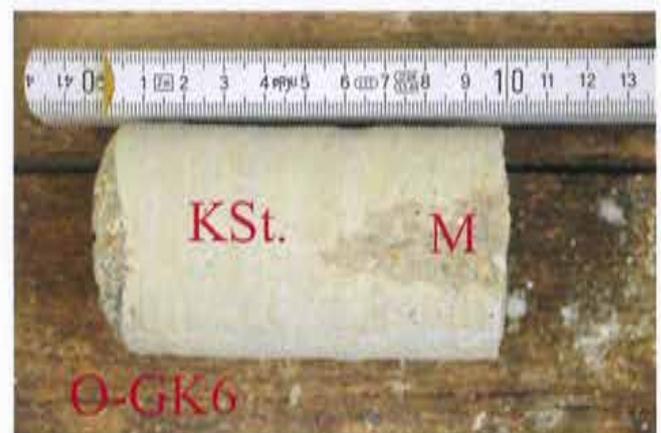
Bild A3.9: Bohrern O-BK6 (Ø 70 mm): An der Oberfläche im Fugenbereich (links im Bild) war nur eine dünne Schicht Mörtel vorhanden. In der Fuge selbst war auch nur sehr wenig Mörtel („M“) enthalten. Die Bohrung wurde als O-BK6A wiederholt.

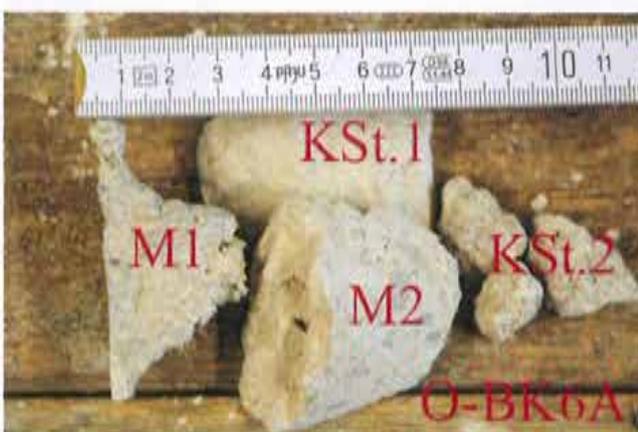
Bild A3.10: Bohrern O-BK6A (Ø 70 mm): An der Oberfläche befindet sich eine tief reichende (bis 3 cm) Verfugung mit einem grauen, zementhaltigen Mörtel („M1“). Im Vergleich zum historischen Bestandsmauerwerk ist kein Gipsmörtel als Mauermörtel („M2“) vorhanden. Der Mörtel enthält Gesteinskörnungen bis etwa 8 mm Größtkorn. Im Bohrkern sind weiterhin dichter Kalkstein („KSt.1“) aus dem unteren Teil der Bohrung und sehr poröser Stein („KSt.2“) aus dem Dachgesims enthalten.

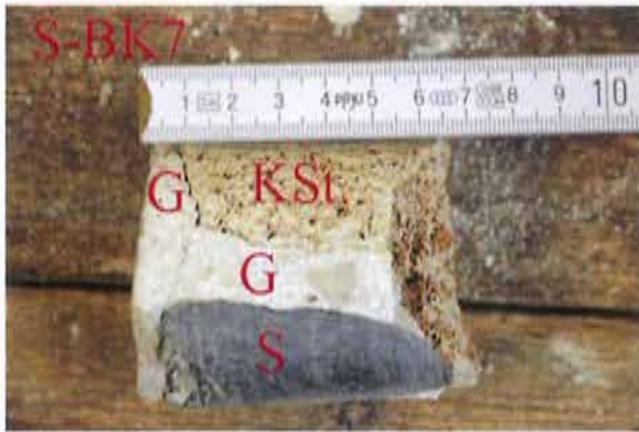
Bild A3.11: Bohrkern S-BK7 (Ø 70 mm): Der Gipsmörtel der Verfugung („G“) geht übergangslos (die Ablösung ist durch die Probenahme entstanden) in den Mauermörtel über. Die Gestaltung der Fuge und der angrenzenden Steinoberflächen könnte zeitgleich mit der Errichtung des Mauerwerks erfolgt sein.

Als Steinmaterial ist ein poröser Kalkstein („KSt.“) vorhanden. Schiefer („S“) dient als Abstandhalter in der Fuge.

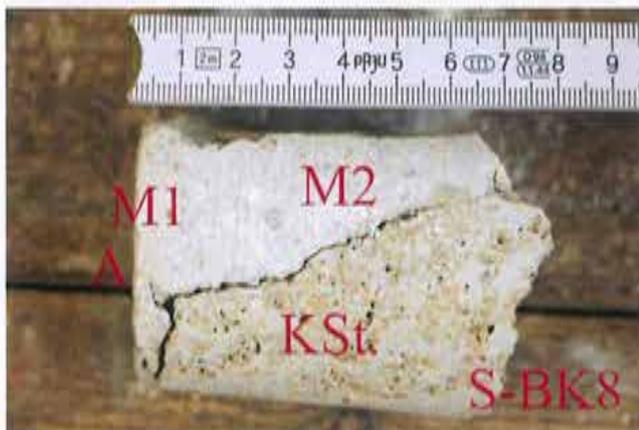
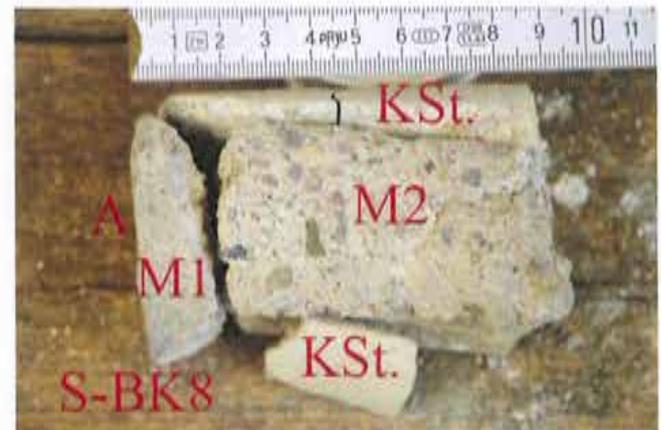
Bild A3.12 und A3.13: Bohrkern S-BK8 (Ø 70 mm): Unter einem feineren zementhaltigen Verfugmörtel („M1“) befindet sich ein grober Mörtel (Größtkorn etwa 8 mm – „M2“). Der Kalkstein („KSt.“) im Bereich der Probenahmestelle ist sehr porös.

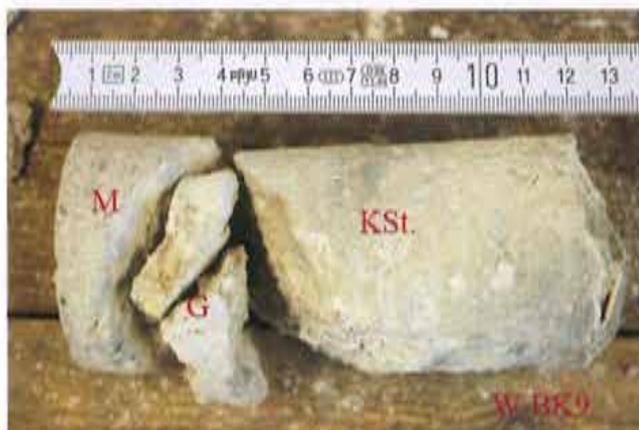
Bild A3.14: Bohrkern S-BK9 (Ø 70 mm): An der Oberfläche der Fuge befindet sich ein zementhaltiger Mörtel („M“). Darunter sind Reste eines Gipsmörtels („G“) vorhanden. Als Steinmaterial ist Kalkstein mit größeren Poren angetroffen worden.

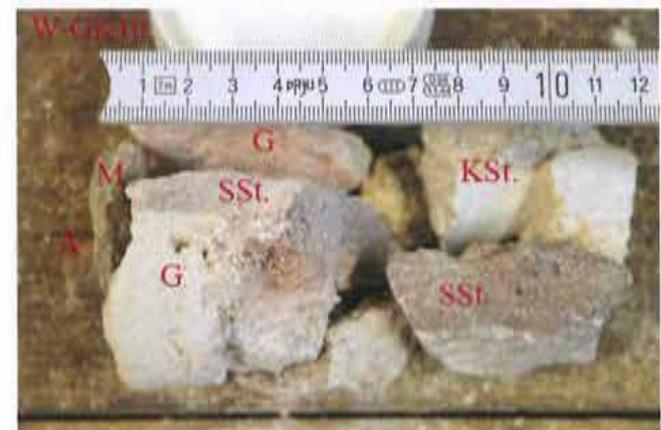
Bild A3.15: Bohrkern S-BK10 (Ø 70 mm): An der Oberfläche der Fuge befindet sich ein zementhaltiger Mörtel („M“). Darunter ist als Mauermörtel Gipsmörtel („G“) vorhanden. Im Gipsmörtel befindet sich als Zwickelmaterial roter Sandstein („SSt.“). Als Steinmaterial ist Kalkstein („KSt.“) angetroffen worden.

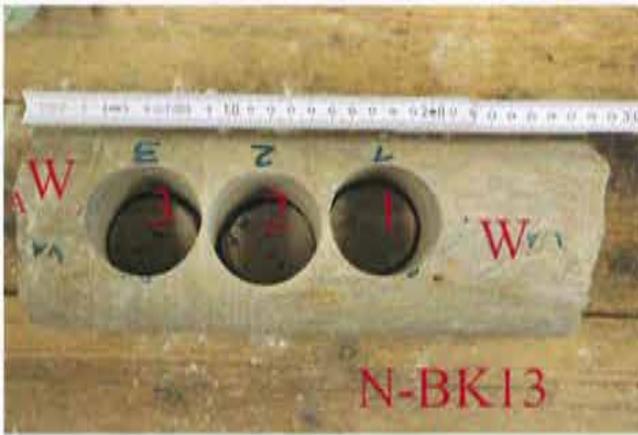
Bild A3.16: Bohrkern O-BK13 (Ø 110 mm):
Zur Ermittlung von Orientierungswerten für die Druckfestigkeit wurden drei kleine Bohrkern (Ø 50 mm) quer entsprechend der Einbausituation (Belastungsrichtung) am Objekt herausgebohrt. Aus dem vorderen und hinteren Teil („W“) des Kernes sind Steinscheiben zur Ermittlung der kapillaren Wasseraufnahme herausgesägt worden.

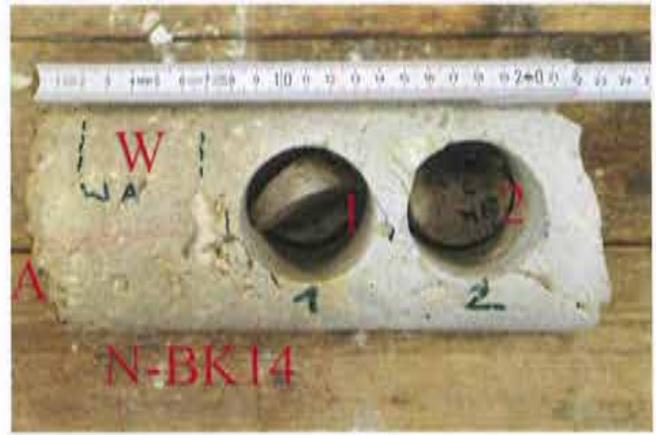
Bild A3.17: Bohrkern O-BK14 (Ø 110 mm):
Zur Ermittlung von Orientierungswerten für die Druckfestigkeit wurden zwei kleine Bohrkern (Ø 50 mm) quer entsprechend der Einbausituation (Belastungsrichtung) am Objekt herausgebohrt. Aus dem vorderen Teil („W“) des Kernes ist eine Steinscheibe zur Ermittlung der kapillaren Wasseraufnahme herausgesägt worden.

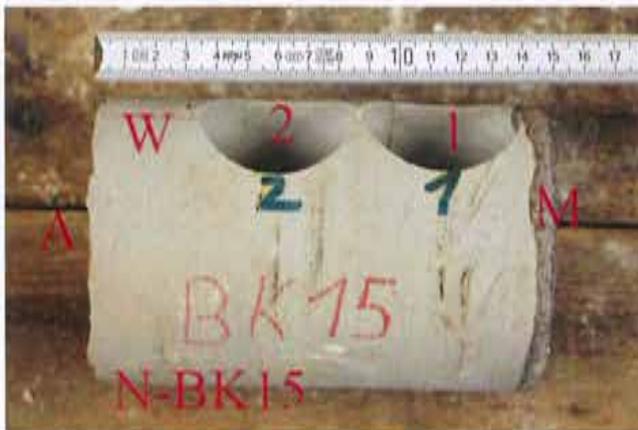
Bild A3.18: Bohrkern O-BK15 (Ø 110 mm):
Zur Ermittlung von Orientierungswerten für die Druckfestigkeit wurden zwei kleine Bohrkern (Ø 50 mm) quer entsprechend der Einbausituation (Belastungsrichtung) am Objekt herausgebohrt. Aus dem vorderen Teil („W“) des Kernes ist eine Steinscheibe zur Ermittlung der kapillaren Wasseraufnahme herausgesägt worden.

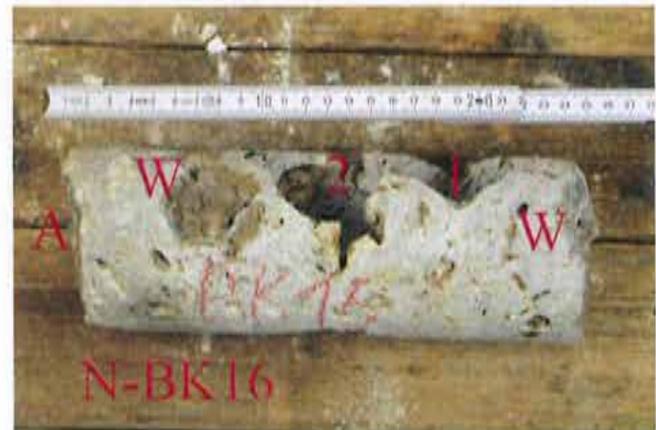
Bild A3.19: Bohrkern O-BK16 (Ø 110 mm):
Zur Ermittlung von Orientierungswerten für die Druckfestigkeit wurden zwei kleine Bohrkern (Ø 50 mm) quer entsprechend der Einbausituation (Belastungsrichtung) am Objekt herausgebohrt. Aus dem vorderen und hinteren Teil („W“) des Kernes sind Steinscheiben zur Ermittlung der kapillaren Wasseraufnahme herausgesägt worden.

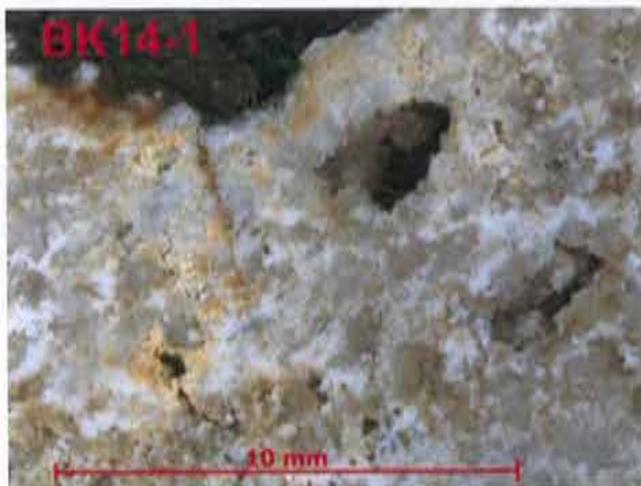
Bild A4.7: Anschlifffläche des Teilabschnittes 1 des Querschnittes (Oberfläche oben im Bild) der Natursteinprobe N-BK14: Die Struktur des Steines ist sehr heterogen. Neben dichteren Bereichen befinden sich scheinbar (weiß bis gelblich) lockere Strukturen. Sichtbar sind auch größere Poren. Nach den sichtbaren Strukturen ist von einem erhöhten Wasseraufnahmevermögen bei Schlagregeneinflüssen auszugehen. An der Oberfläche aufliegende starke Verschmutzungen scheinen den Wasserzutritt aktuell etwas zu mindern.

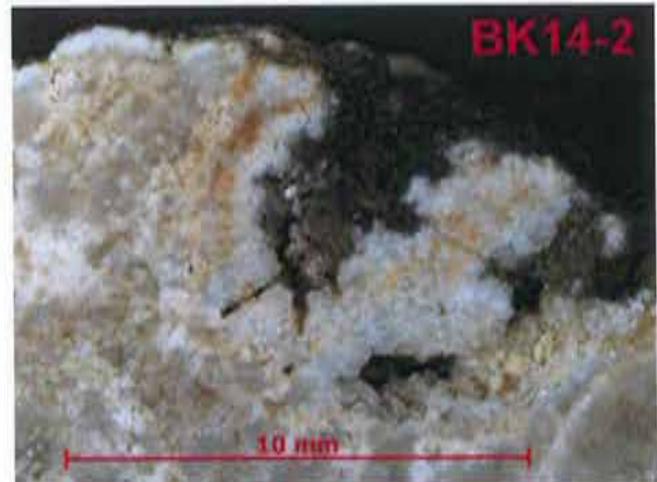
Bild A4.8: Anschlifffläche des Teilabschnittes 2 des Querschnittes (Oberfläche oben im Bild) der Natursteinprobe N-BK14: Durch Anwitterung haben sich Oberflächenvergrößerungen ergeben. An den Oberflächen (helle Ränder) zeichnen sich Materialveränderungen ab. Möglich sind Umkristallisationen durch Kontakte mit Sulfaten aus Niederschlägen und / oder ehemals vorhandenen gipshaltigen Beschichtungen.

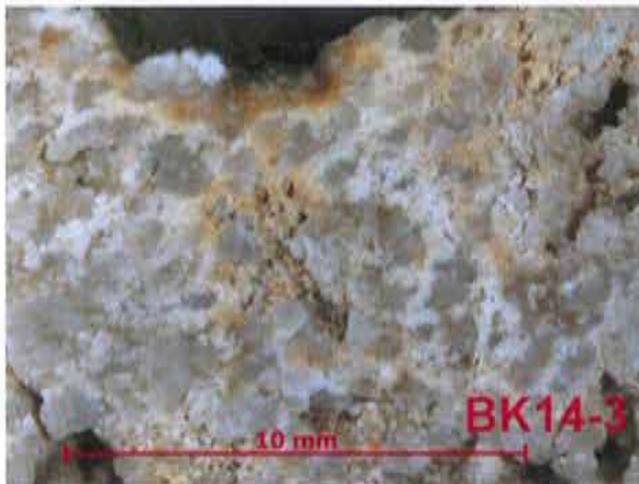
Bild A4.9: Anschlifffläche des Teilabschnittes 3 des Querschnittes (Oberfläche oben im Bild) der Natursteinprobe N-BK14: siehe Bild A4.7

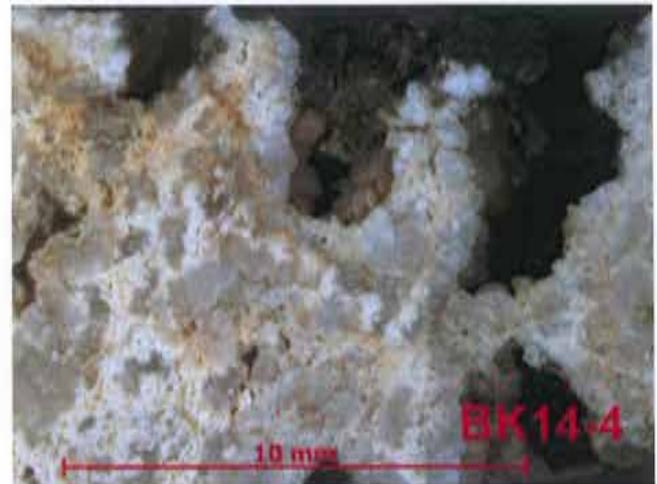
Bild A4.10: Anschlifffläche des Teilabschnittes 4 des Querschnittes (Oberfläche oben im Bild) der Natursteinprobe N-BK14: siehe Bilder A4.7 und A4.8

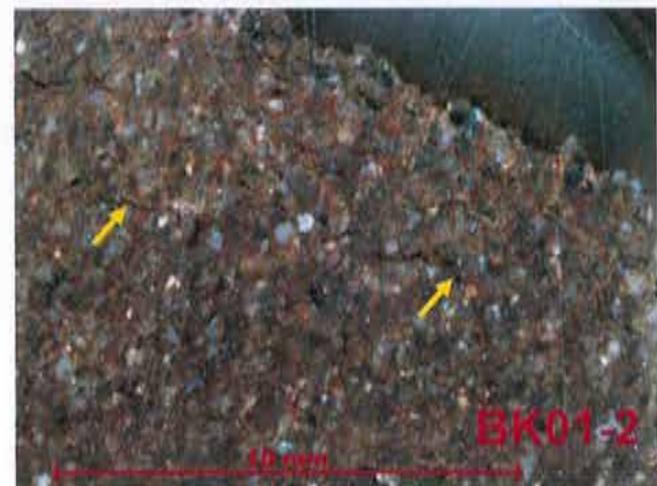
Bild A4.12: Anschlifffläche des Teilabschnittes 2 des Querschnittes (Oberfläche oben im Bild) der Natursteinprobe O-BK1 (rotbrauner Sandstein): siehe Bild A4.11

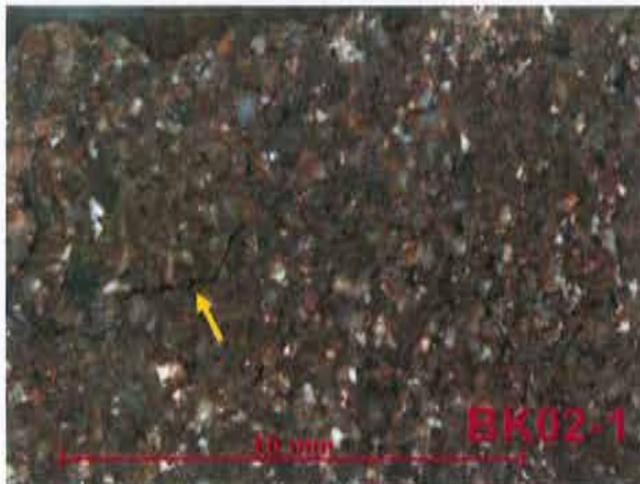
Bild A4.13: Anschlifffläche des Teilabschnittes 1 des Querschnittes (Oberfläche oben im Bild) der Natursteinprobe O-BK2 (rotbrauner Sandstein); siehe Bild A4.11

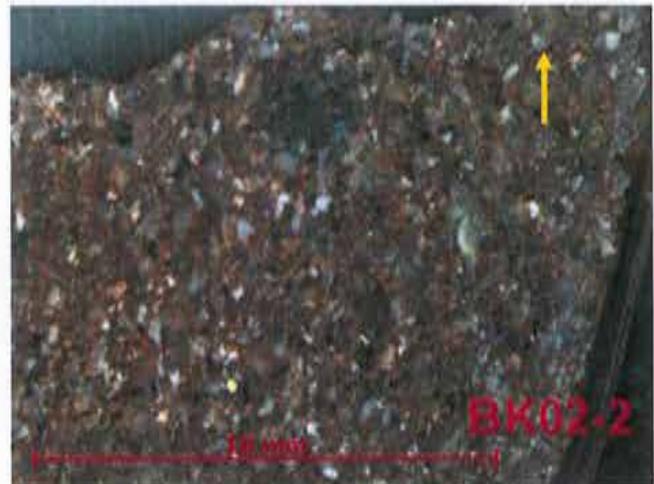
Bild A4.14: Anschlifffläche des Teilabschnittes 2 des Querschnittes (Oberfläche oben im Bild) der Natursteinprobe O-BK2 (rotbrauner Sandstein); siehe Bild A4.11

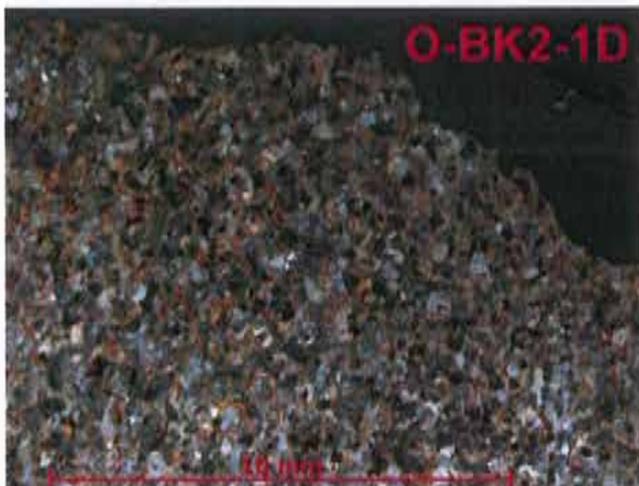
Bild A4.17: Dünnschliffpräparat aus dem rotbraunen Sandstein der Probe O-BK2: siehe Bild A4.15

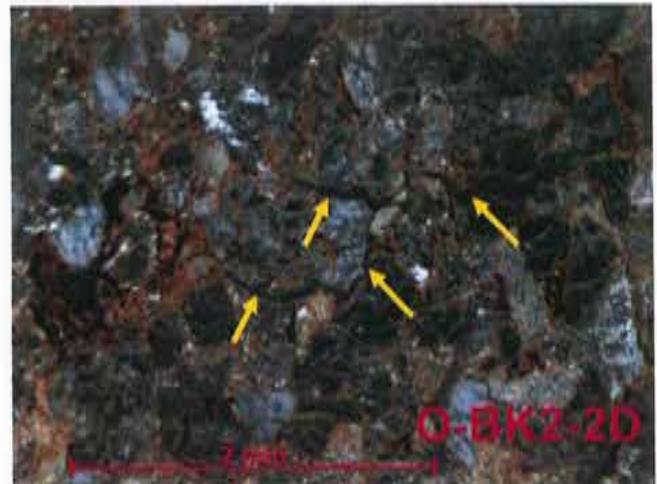
Bild A4.18: Detail 1 zu Bild A4.17: siehe Bild A4.16

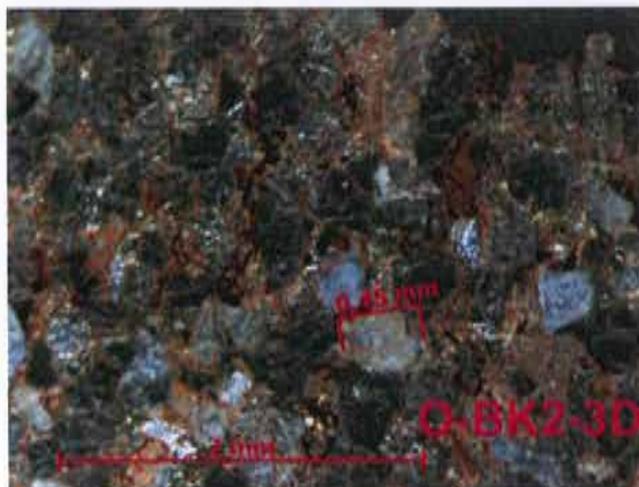
Bild A4.19: Detail 1 zu Bild A4.17: Die Einzelkörner im Sandstein erreichen Durchmesser bis zu 0,5 mm. Die rotbraune Färbung ist durch das ferritische Bindemittel im Sandstein bedingt.

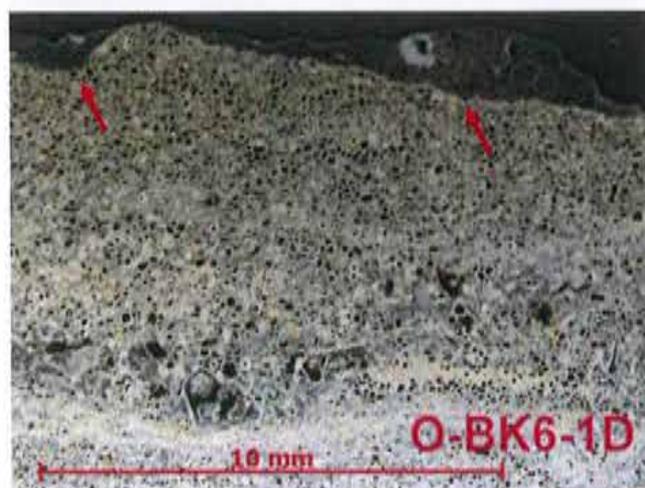
Bild A4.20: Dünnschliffpräparat aus dem Naturstein der Probe O-BK6: Das Carbonatgestein besitzt überwiegend eine sehr feine geschlossenporige Struktur. Diese wechselt lagenweise auch mit dichteren Strukturen. An der Steinoberfläche befinden sich Reste (siehe Pfeile) von Beschichtungen.

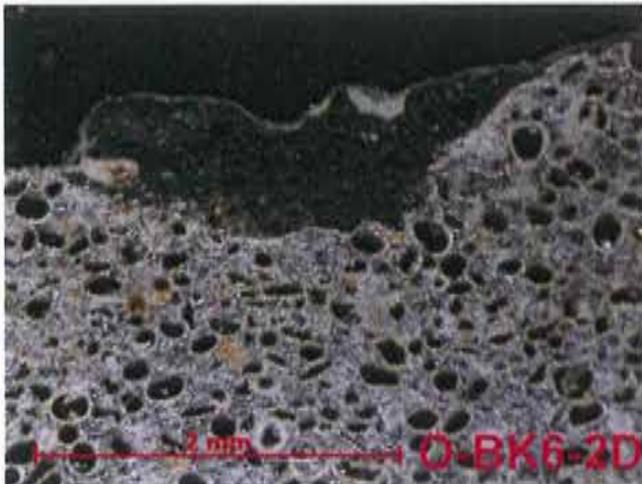
Bild A4.21: Detail 1 zu Bild A4.20: In einer Vertiefung an der Oberfläche der Probe O-BK6 befindet sich der Rest eines Gipsmörtels.

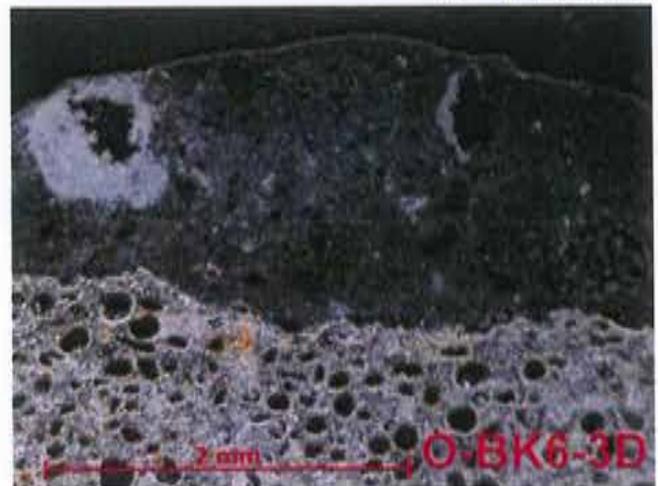
Bild A4.22: Detail 2 zu Bild A4.20: wie Bild A4.21

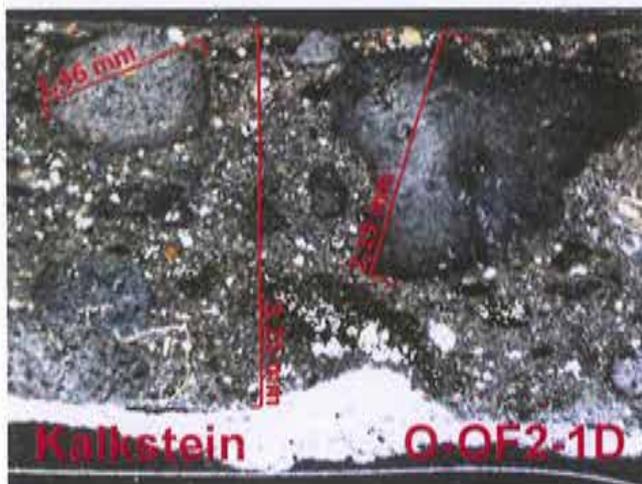
Bild A4.23: Dünnschliffpräparat Teilprobe 1 aus der Probe O-OF2: Die Probe stammt aus einer von einer Kalksteinoberfläche entnommenen Beschichtung. Die Beschichtung ist nach der Erscheinungsform als Gipsmörtel einzuordnen.

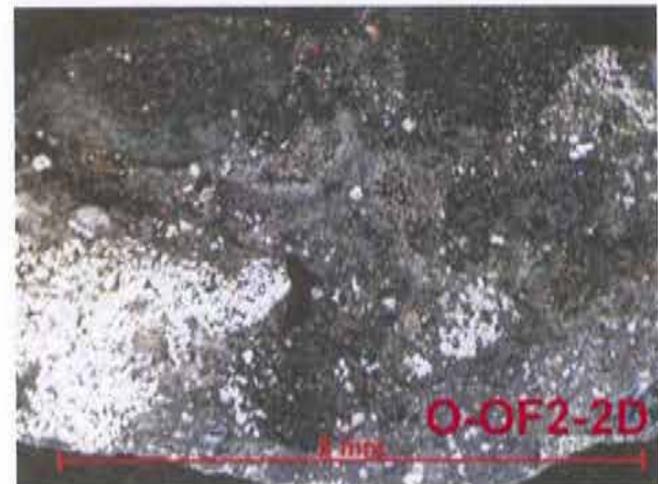
Bild A4.24: Dünnschliffpräparat Teilprobe 2 aus der Probe O-OF2: wie A4.23

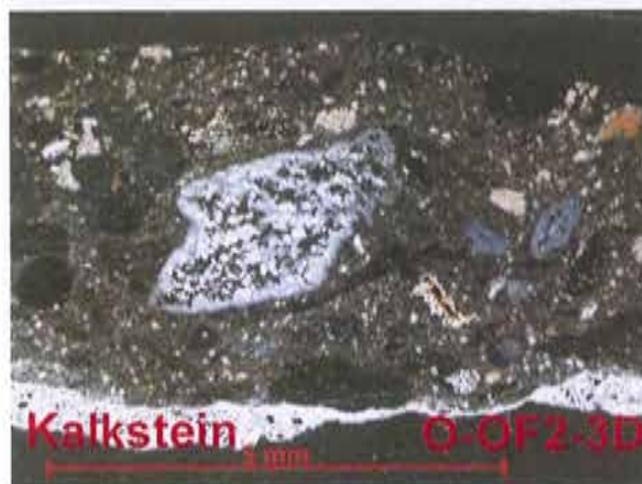
Bild A4.25: Dünnschliffpräparat Teilprobe 3 aus der Probe O-OF2: wie A4.23

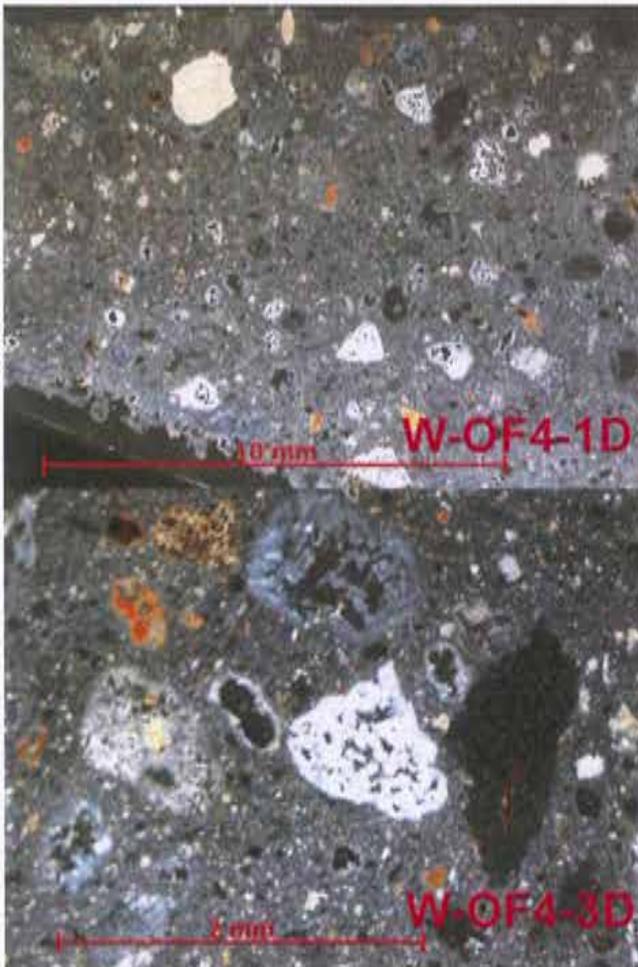
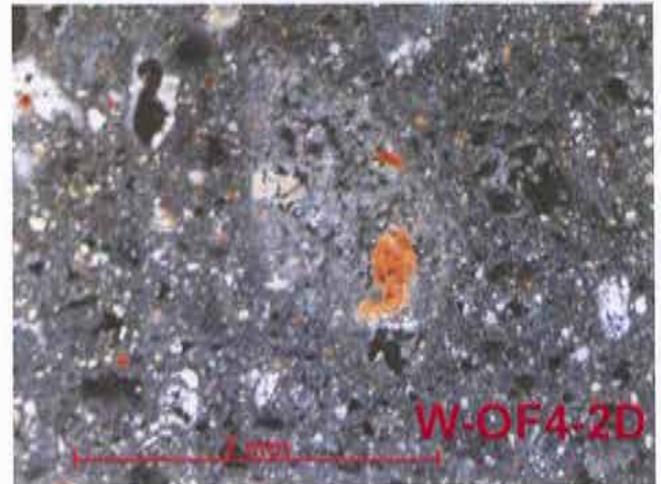
Bilder A4.26 bis A4.28: Dünnschliffpräparat aus der Probe W-OF4: Die Probe stammt aus einer Beschichtung, die von einer Kalksteinoberfläche entnommen wurde. Die Beschichtung ist nach der Erscheinungsform als Gipsmörtel einzuordnen.
