Untersuchungsbericht Nr. B 16.14.007.01

Auftrag: Untersuchungen an den Natursteinfassaden
Objekt: Rathaus in Nordhausen

Auftraggeber: Stadt Nordhausen
Markt 1
99734 Nordhausen

Weimar,
23.05.2014

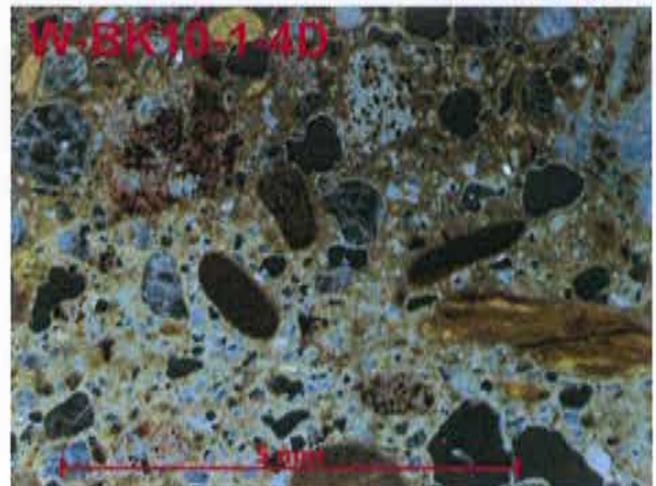
Bild A4.36: Detailansicht 1 zu Bild A4.35: Zwischen den beiden farblich unterschiedlichen Bereichen ist keine Schichtgrenze erkennbar. Somit ist der Effekt durch Anwitterung entstanden oder verarbeitungsbedingt. Eine Zweilagigkeit liegt nicht vor.

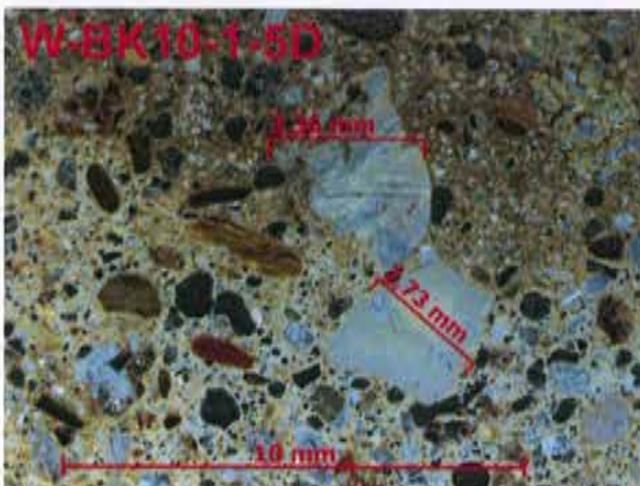
Bild A4.37: Detailansicht 1 zu Bild A4.35: In beiden Bereichen sind gleiche Gesteinskörnungen im Mörtel vorhanden. Diese erreichen etwa 3 bis 4 mm Größtkorndurchmesser.

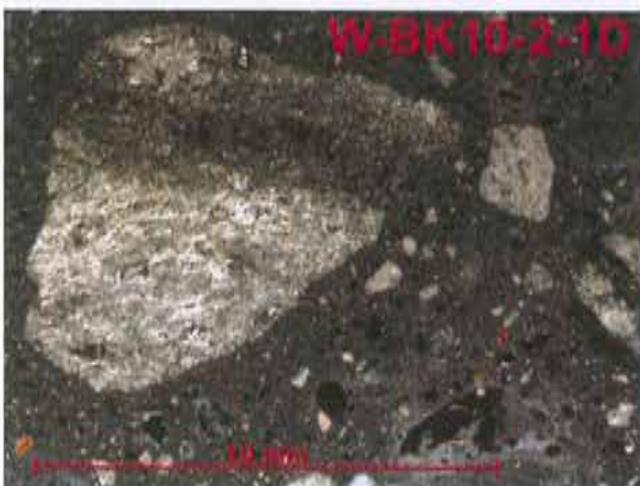
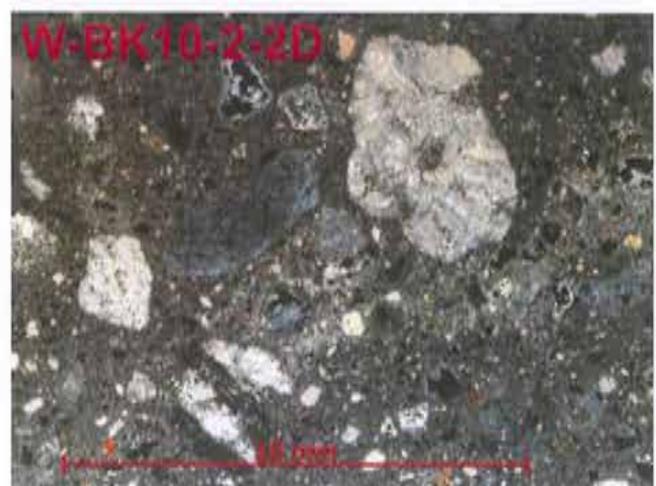
Bilder A4.38 und A4.39: Dünnschliffpräparat Teilbereiche 1 und 2 der Mauermörtelprobe W-BK10.2: Die Probe besitzt typische Merkmale historischer Gipsmörtel.

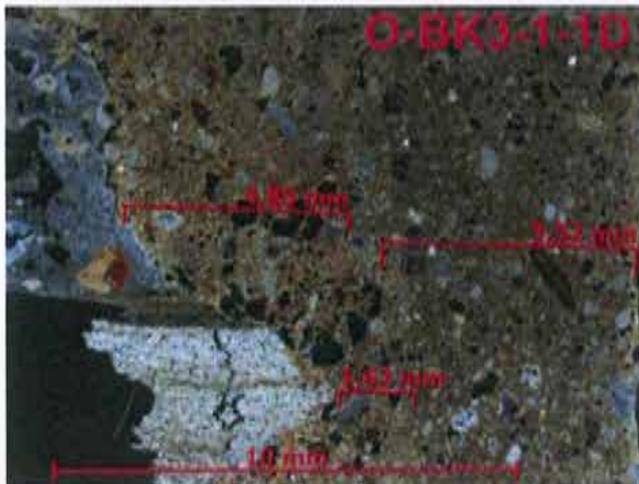
Bild A4.40: Dünnschliffpräparat Teilbereich 1 der Probe O-BK3.1: Ein Gipsmörtel (links oben im Bild) in einer Fuge wurde mit einem anderen Mörtel überarbeitet. Im linken unteren Bildteil sind Schieferreste eines Abstandshalters vorhanden. Die ehemalige Oberfläche ist am rechten Bildrand erkennbar. Es deuten sich zwei Mörtelschichten an. Die äußere Schicht reicht bis etwa 5 mm Tiefe.

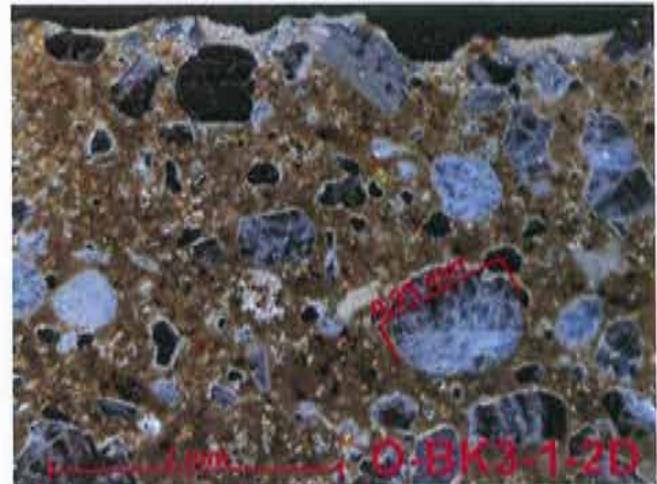
Bild A4.41: Detail 1 – obere Mörtelschicht – zu Bild A4.40: Die Gesteinskörnungen erreichen ein Größtkorn von etwa 1 mm und bestehen überwiegend aus Quarzsanden.

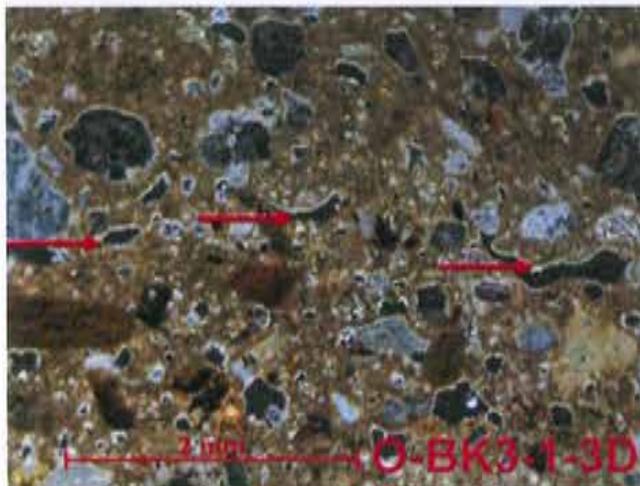
Bild A4.42: Detail 2 – Übergang zwischen den Mörtelschichten – zu Bild A4.40: Zwischen den Mörtelschichten befinden sich längliche Poren. Grenzschichten am unteren Mörtel, die auf längere Standzeiten vor der weiteren Überarbeitung hindeuten, sind nicht erkennbar. Somit erfolgte die Verarbeitung der Mörtel frisch in frisch.

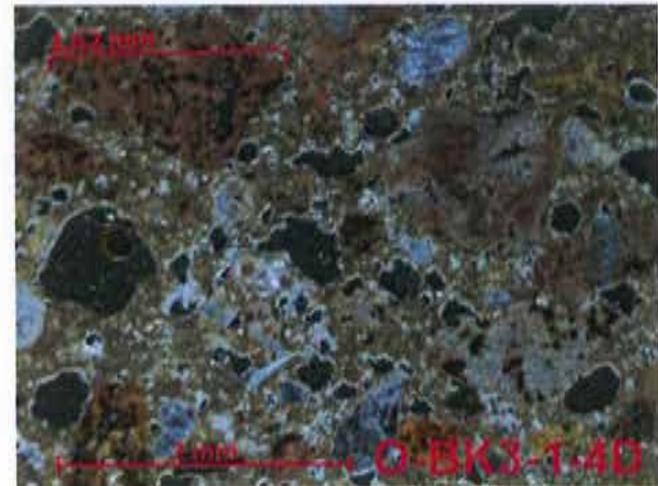
Bild A4.43: Detail 3 – untere Mörtelschicht – zu Bild A4.40: Die Gesteinskörnungen erreichen ein Größtkorn von etwa 2 mm und enthalten hohe Anteile unterschiedlicher farbiger Gesteinskörnungen. Damit unterscheidet sich der Mörtel signifikant vom Mörtel darüber. (siehe auch Bild A4.41)

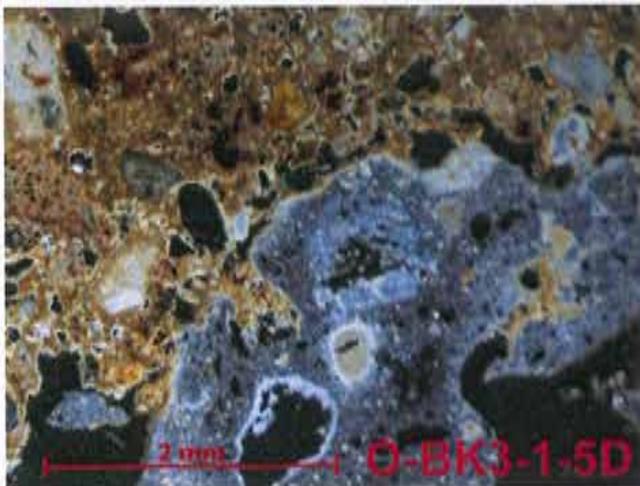
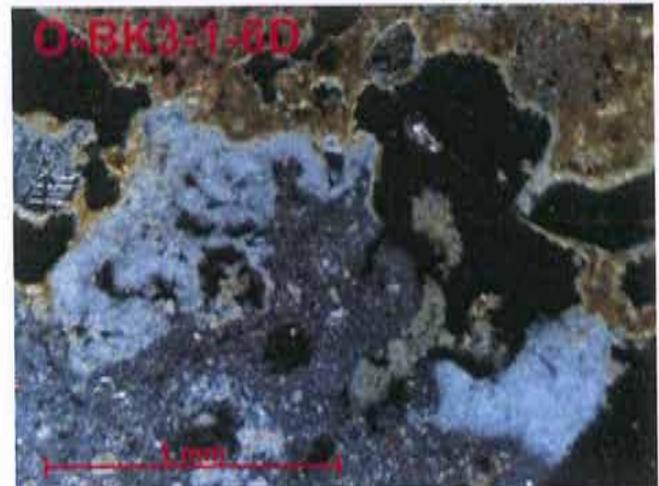
Bilder A4.44 und A4.45: Detailansichten zum Verbund zwischen Gipsmörtel und Neuverfugung – Probe O-BK3.1: Erkennbar sind nur punktuelle Anbindungen und partiell veränderte Strukturen im Gipsmörtel. Chemische Wechselwirkungen zwischen beiden Mörtelarten sind nicht auszuschließen.

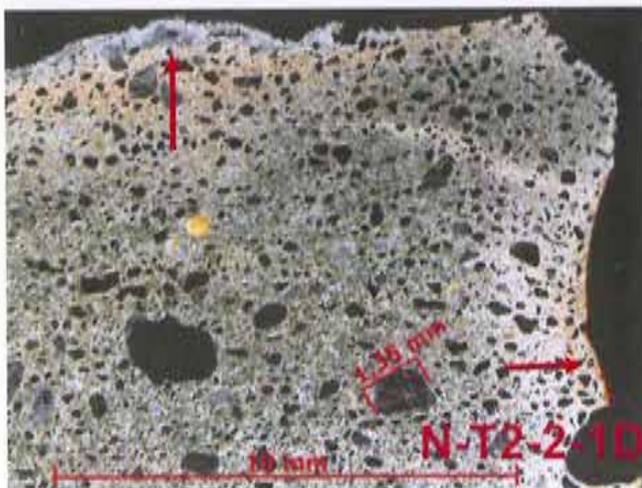
Bild A4.46: Dünnschliffpräparat der Zementmörtelprobe N-NT2.2: Der Mörtel ist sehr bindemittelreich. Einige strukturelle Veränderungen (oben und rechts im Bild) zeigen die nachfolgenden Details.
