NEUGESTALTUNG DES EHRENFRIEDHOFES

Projekt **Ehrenfriedhof Nordhausen**
Planinhalt **Detailplan Bestand/ Erhaltungskategorien**

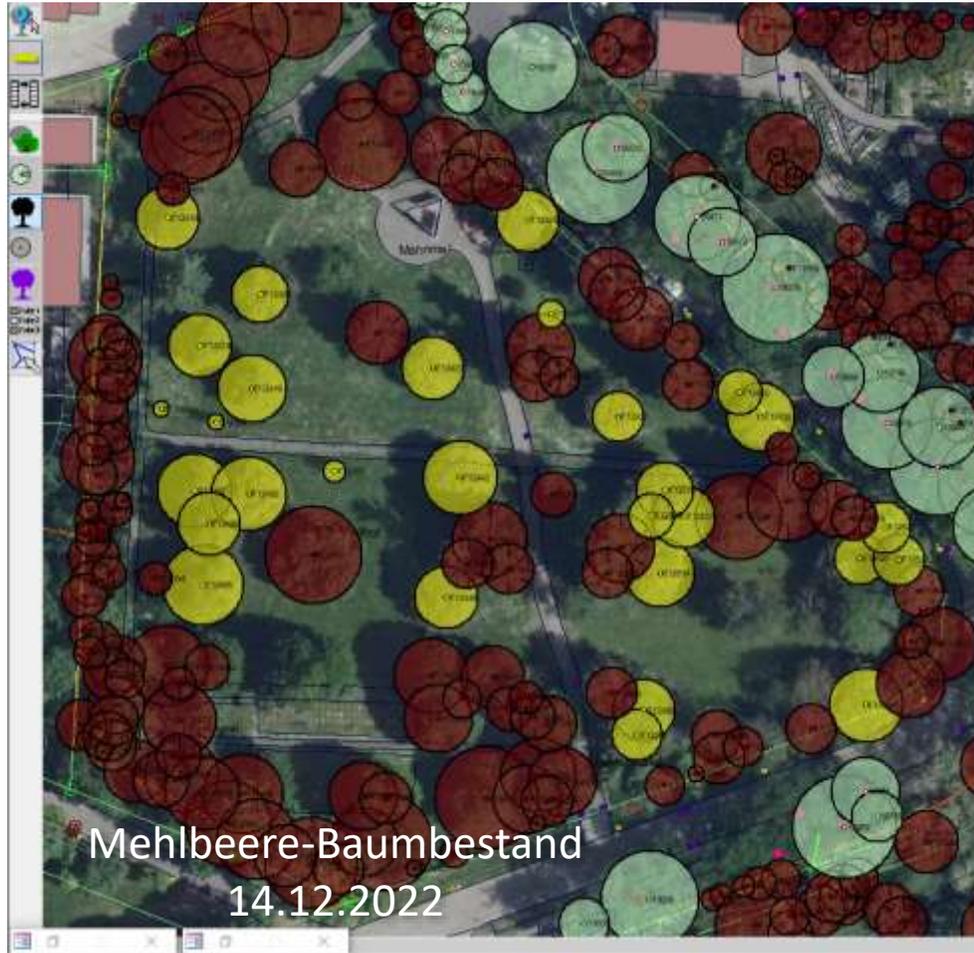
Kurz-Historie Mehlbeere-Baumbestand

- Pflanzjahr in den Jahren um 1950 (70 Jahre)
- 29x (Stand 14.12.2022)
- regelmäßige Kontrollen und bedarfsgerechte Pflege
- digitale Erfassung im Katastersystem (geoVAL) 2017,
- ab 2017 jährliche Regelkontrollen gemäß FLL-Baumkontrollrichtlinien,
- Schädigungsgrad 2(stark geschädigt)bis zur Stufe 4 (absterbend).
 - **überwiegender Anteil in Stufe 3.**

Die Entnahme der zahlreich, **stark geschädigten Bäume** ist jetzt und in den nächsten wenigen Jahren unvermeidbar und wird im Rahmen der Neugestaltung konzentriert, mit der Chance des zukunftsfähigen Ausgleichs.

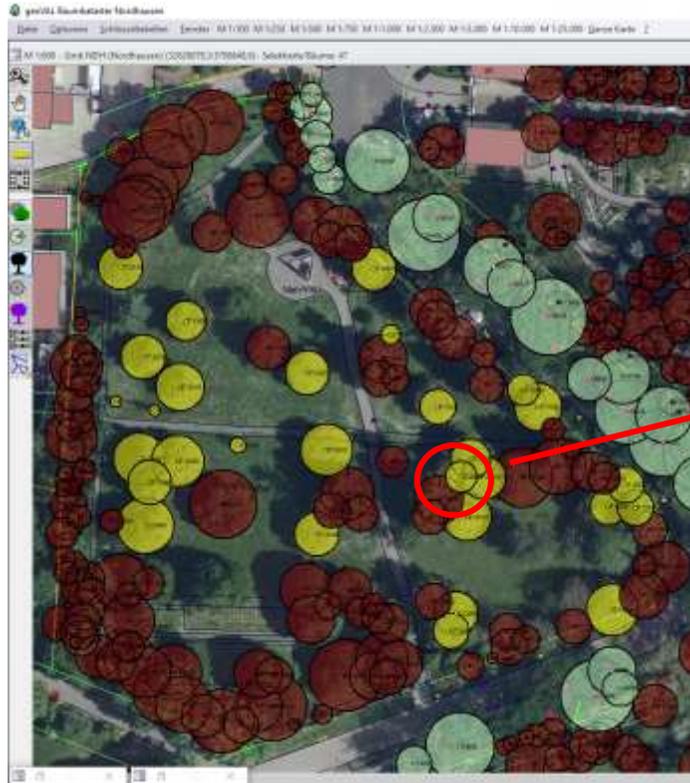
Mehlbeere-Baumbestand
14.12.2022

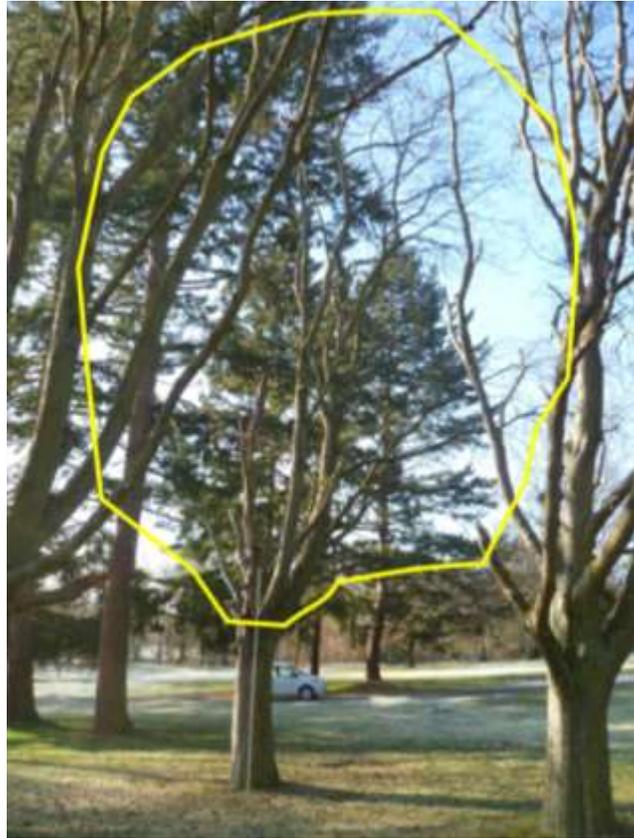
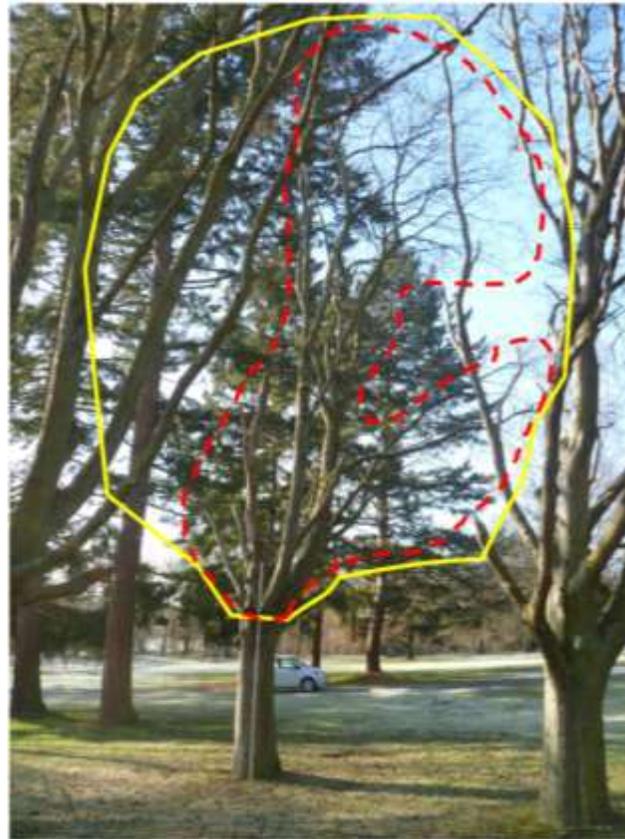
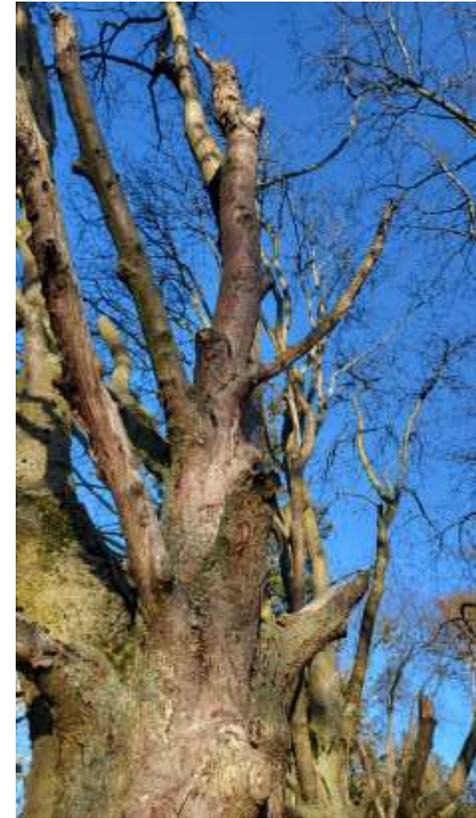
Mehlbeere-BNR.: 12527

- Zu 70% abgestorben
- Intakte Restkrone zu 50% sehr stark geschädigt
 - 50% Belaubung
 - kleinblättrig
- Kurztriebzig
- Zuwachsbewertung: ungenügend (Note 5)

- Zu 1/3 Umfang nekrotisiert
- Stammfuß=> Stammkopf
- Zuwachsbewertung: mangelhaft/ungenügend (Note 4-)
